TRIBUNALE DI VARESE

R.G. Es. Imm. N. 155/2022

RELAZIONE PERITALE

<p style="text-align: center;">Lotto 1</p> <p>Ufficio e area di parcheggio in Comune di Varese via Peschiera n.20</p>
<p style="text-align: center;">Lotto 2</p> <p>Ufficio, area di parcheggio e reliquato di area verde in Comune di Varese via Peschiera n.20</p>
<p style="text-align: center;">Lotto 3</p> <p>Ufficio e area di parcheggio in Comune di Varese via Peschiera n.20</p>
<p style="text-align: center;">Lotto 4</p> <p>Ufficio e area di parcheggio in Comune di Varese via Peschiera n.20</p>

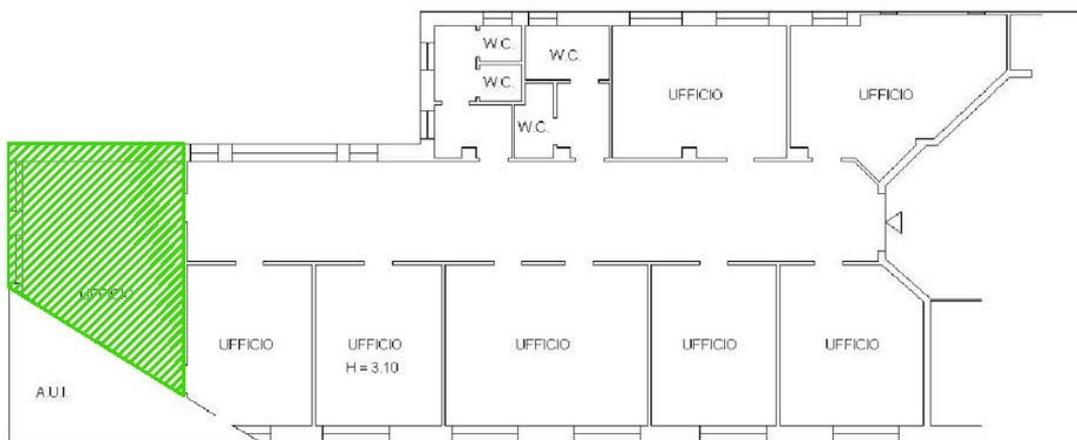
PIANO PRIMO

La superficie lorda dell'unità, è stata calcolata dall'interpolazione tra la pianta catastale, i disegni reperiti in Comune ed il rilievo planimetrico effettuato sul posto dalla scrivente, è comprensiva delle murature perimetrali che sono state computate fino allo spessore massimo di cm 50; i muri in comunione sono computati fino alla mezzeria e fino allo spessore massimo di 25 cm; alla porzione di vano contigua alla proprietà demaniale, indicata in colore verde nell'immagine a seguire, viene applicato un coefficiente riduttivo di 0,50.

CORPO	PIANO	DESTINAZIONE	SUPERFICIE LORDA m ²	COEFF.	SUPERFICIE COMMERCIALE m ²
C	T	UFFICIO e ACCESSORI	239,54	1	239,54
	T	"PORZIONE D'UFFICIO"	28,71	0,50	14,36
Totale C			268,25		253,90

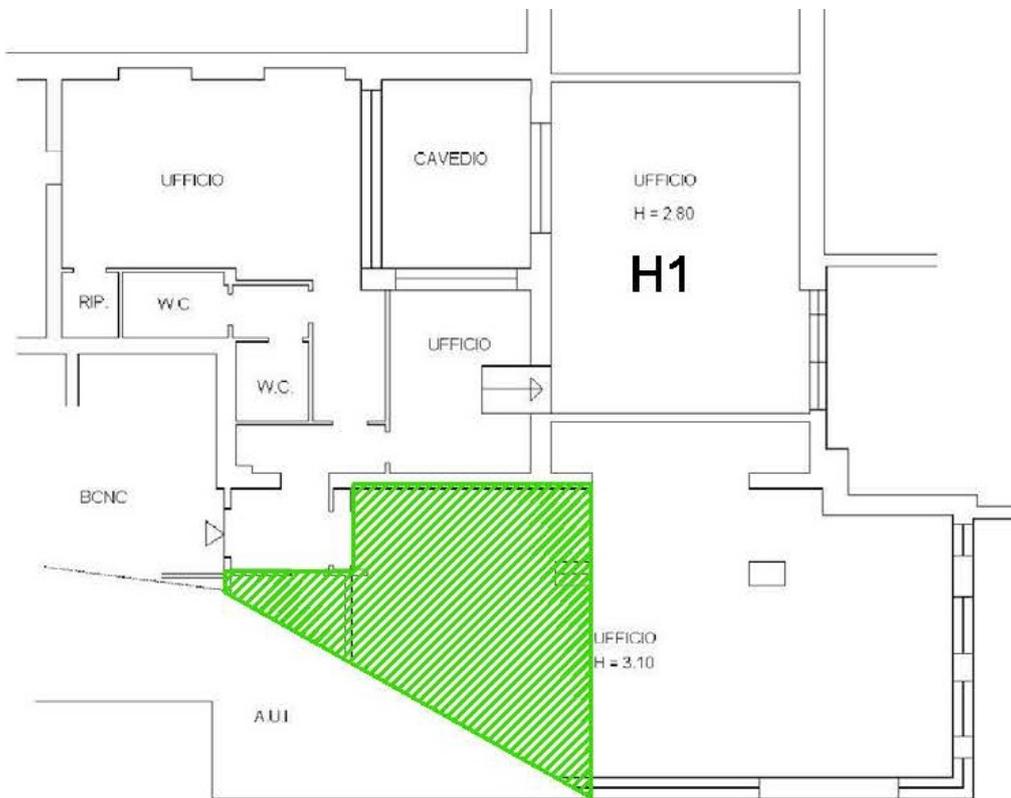
PIANO PRIMO

Il vano contraddistinto come **H1** nella planimetria di seguito riportata, catastalmente classificato Ufficio, è in realtà un ambiente con finiture rustiche, pavimento in battuto di cemento, murature solo parzialmente intonacate e tinteggiate, è posto a una quota più elevata rispetto al piano degli uffici, una piattaforma elevatrice consente il superamento del dislivello. Per caratteristiche di finiture ed accessibilità si configura adatto ad un utilizzo di deposito/magazzino e come tale verrà valutato in questa stima.

La superficie lorda dell'unità, è stata calcolata dall'interpolazione tra la pianta catastale, i disegni reperiti in Comune ed il rilievo planimetrico effettuato sul posto dalla scrivente, è comprensiva delle murature perimetrali che sono state computate fino allo spessore massimo di cm 50; i muri in comunione sono computati fino alla mezzeria e fino allo spessore massimo di 25 cm; alla superficie di uffici adiacente alla proprietà demaniale che risulta priva di affaccio, indicata in colore verde nell'immagine a seguire, viene applicato un coefficiente riduttivo di 0,50; al vano H1 considerato locale di deposito si applica un coefficiente 0,50, al ripostiglio/sottotetto P.2° si applica un coefficiente 0,25.

CORPO	PIANO	DESTINAZIONE	SUPERFICIE LORDA m ²	COEFF.	SUPERFICIE COMMERCIALE m ²
H	1	UFFICIO e ACCESSORI	181,13	1	181,13
	1	VANO H1	57,97	0,50	28,99
	2	RIPOSTIGLIO/SOTTOTETTO	31,19	0,25	7,80
	1	"PORZIONE D'UFFICIO"	40,80	0,50	20,40
Totale H			311,09		238,32
