Tribunale di Varese

RAPPORTO DI VALUTAZIONE

Lotto UNICO

Immobile in Duno, via Garibaldi n.26

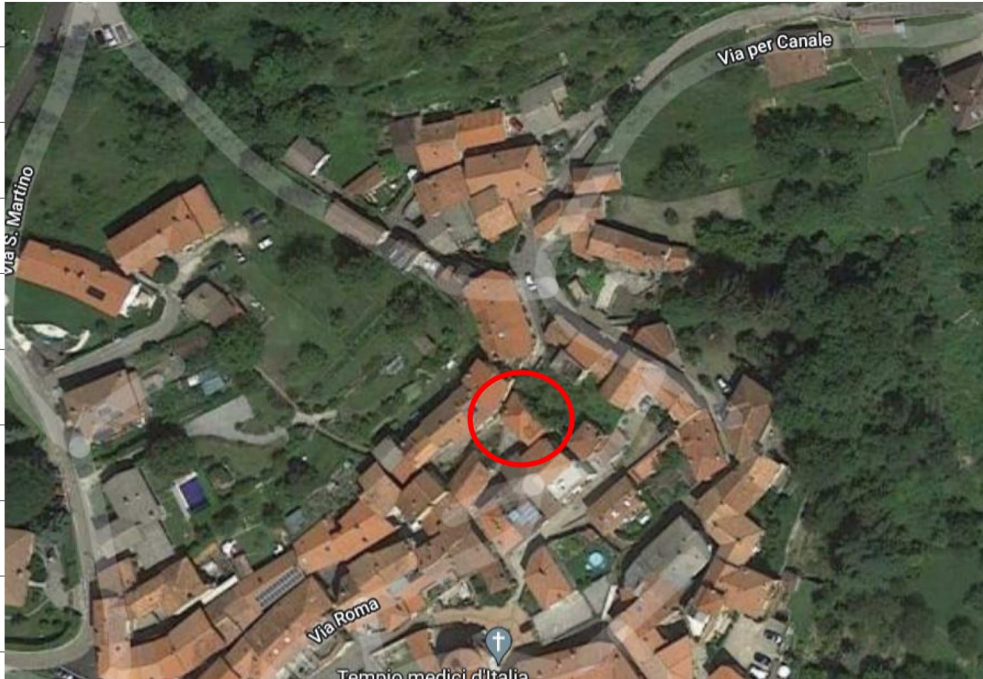
Zona centrale del paese di Duno, nel Nucleo di Antica Formazione, in immobile indipendente con accesso da via Giuseppe Garibaldi n.26. L'unità immobiliare, sufficientemente rifinita ma in cattiva

vo stato di manutenzione a causa di importanti infiltrazioni d'acqua, per la sua posizione ha una scarsa appetibilità commerciale.

Oneri per la sistemazione delle infiltrazioni d'acqua parete nord (isolazione parete lasciata esposta con la demolizione del fabbricato confinante) e ripristino cantina al Piano Terra	- € 15.000,00
Riduzione del valore del 5% per assenza di garanzia per vizi e difetti, per rimborso forfettario di eventuali spese insolute ed eventuali differenze costi/oneri catastali	- € 5.789,00
Spese tecniche e oneri comunali di regolarizzazione urbanistica, edilizia e/o catastale a carico dell'acquirente	- € 0,00
Costo di cancellazione oneri e formalità a carico dell'acquirente	- € 0,00
Pendenze condominiali	- € 0,00
