TRIBUNALE DI VARESE

PROC. ES. N° 44/05 R. G. ES.

RELAZIONE TECNICA

PROCEDURA ESECUTIVA N° 44/05 R.G. ES.

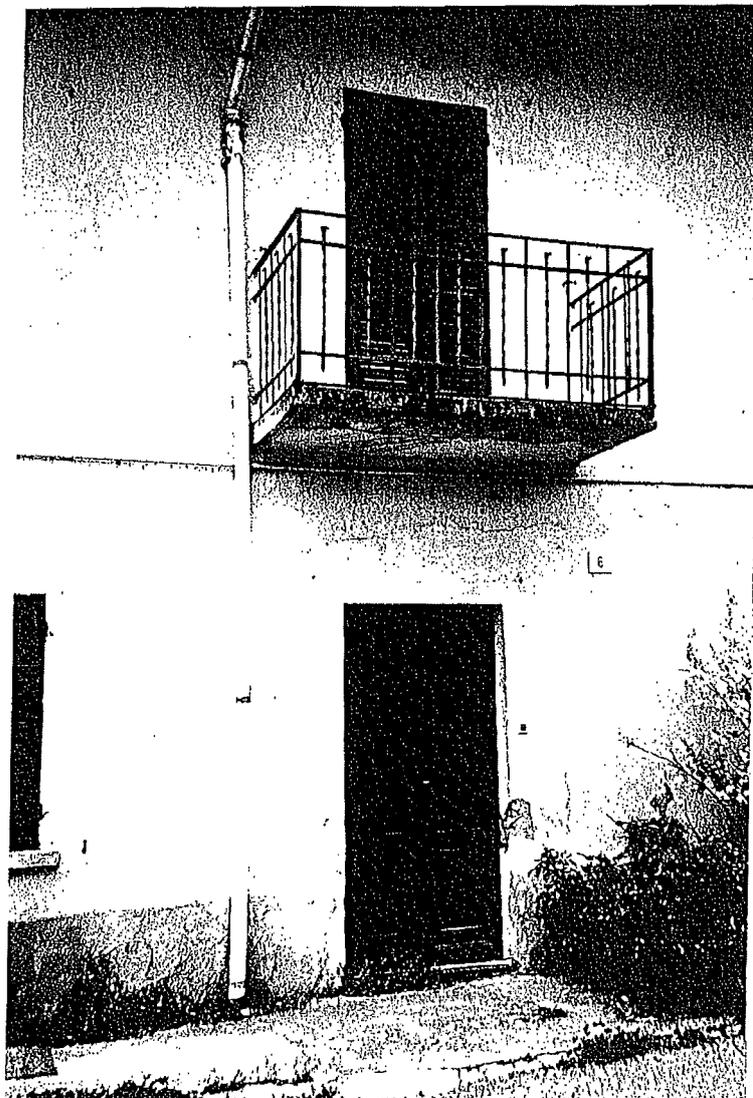
FOTO 4 - VISTA DELL'INGRESSO ALL'U.I. DISTINTA
CON IL MAPPALE 115 SUB. 5, IN FREGIO ALLA
VIA PIAVE.

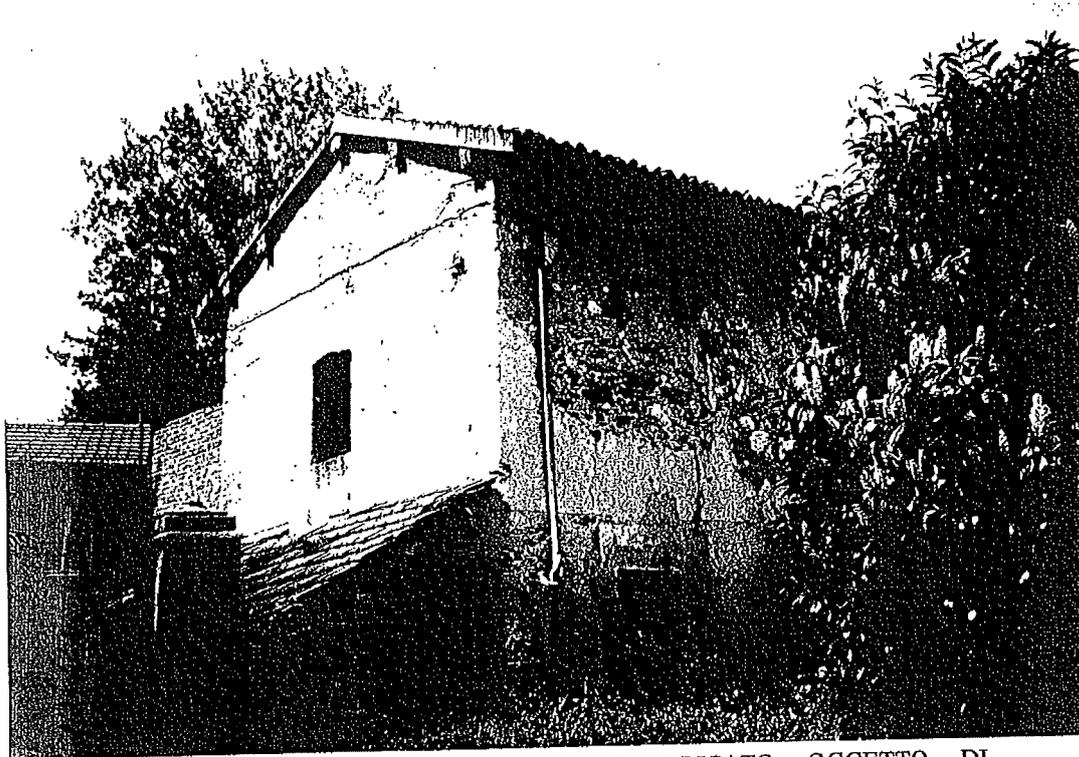
FOTO 3 - VISTA DELLA PORZIONE DI FABBRICATO OGGETTO DI PROCEDURA ESECUTIVA RIPRESA DALLA VIA PIAVE. LA FOTO RIPRENDE PARTE DELLA PORZIONE CHE COMPRENDE L'U.I. DISTINTA CON IL MAPPALE 115 SUB. 6.

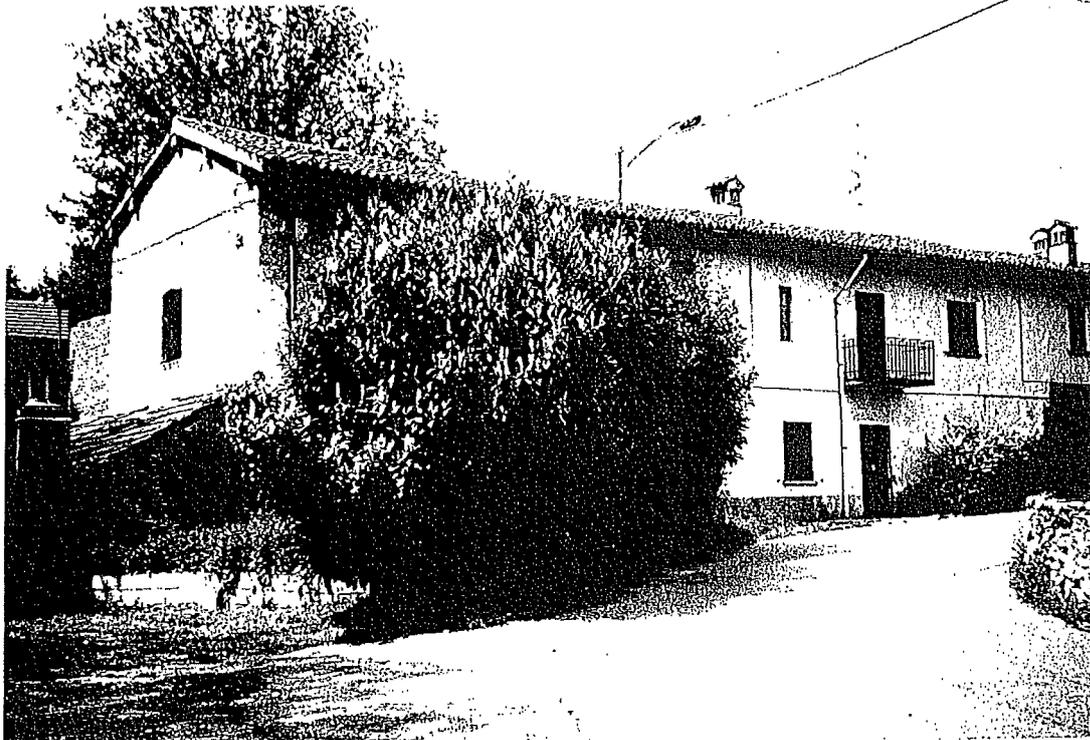
FOTO 2 - ALTRA VISTA DELLA PORZIONE DI FABBRICATO OGGETTO DI PROCEDURA ESECUTIVA, RIPRESA DALLA VIA PIAVE. LA FOTO RIPRENDE LA PORZIONE CHE COMPRENDE L'U.I. DISTINTA CON IL MAPPALE 115 SUB. 6 (A SINISTRA DELLA FOTO) E 115 SUB. 5 (A DESTRA DELLA FOTO).
