TRIBUNALE DI VARESE

PROC. ES. N° 44/05 R. G. ES.

C.T.U. GEOM. TULLIO IERARDI
iscritto all'albo della provincia di VARESE N. 1704

RELAZIONE TECNICA

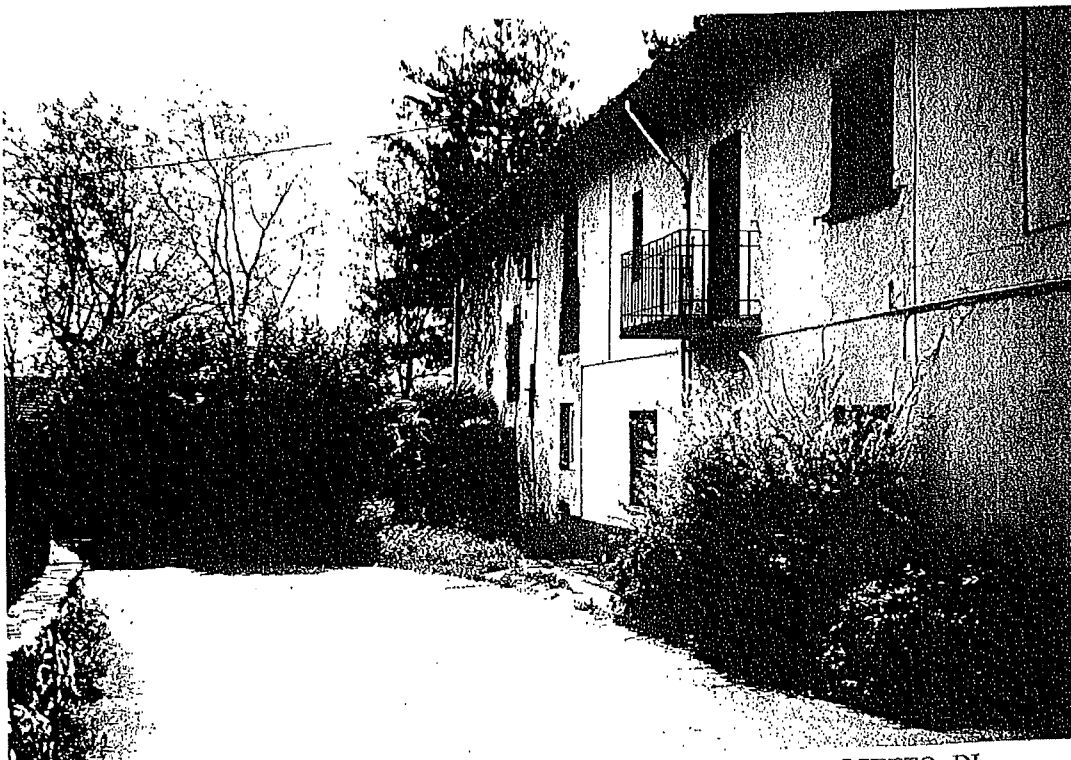
FOTO 6 - ALTRA VISTA DELLA PORZIONE DI FABBRICATO OGGETTO DI PROCEDURA ESECUTIVA, RIPRESA DALLA VIA PIAVÈ.

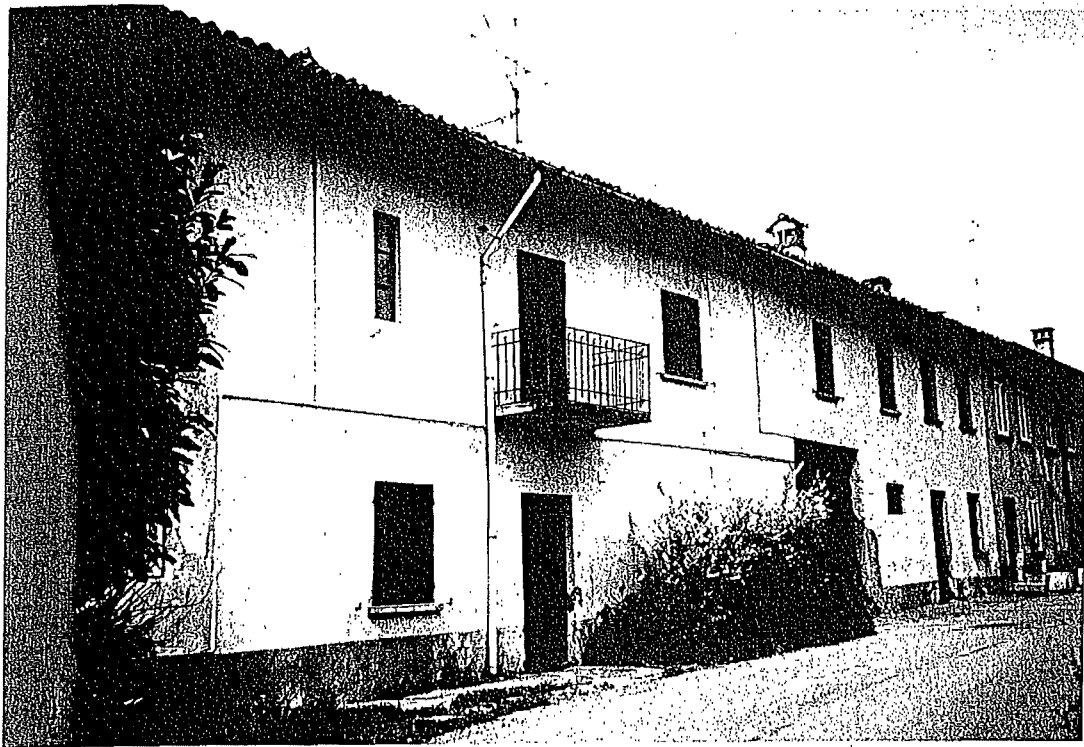
FOTO 1 - VISTA DELLA PORZIONE DI FABBRICATO OGGETTO DI PROCEDURA ESECUTIVA, RIPRESA DALLA VIA PIAVE. LA FOTO RIPRENDE LA PORZIONE CHE COMPRENDE L'U.I. DISTINTA CON IL MAPPALE 115 SUB. 5 (A SINISTRA DELLA FOTO) E 118 SUB. 4 (A DESTRA DELLA FOTO).

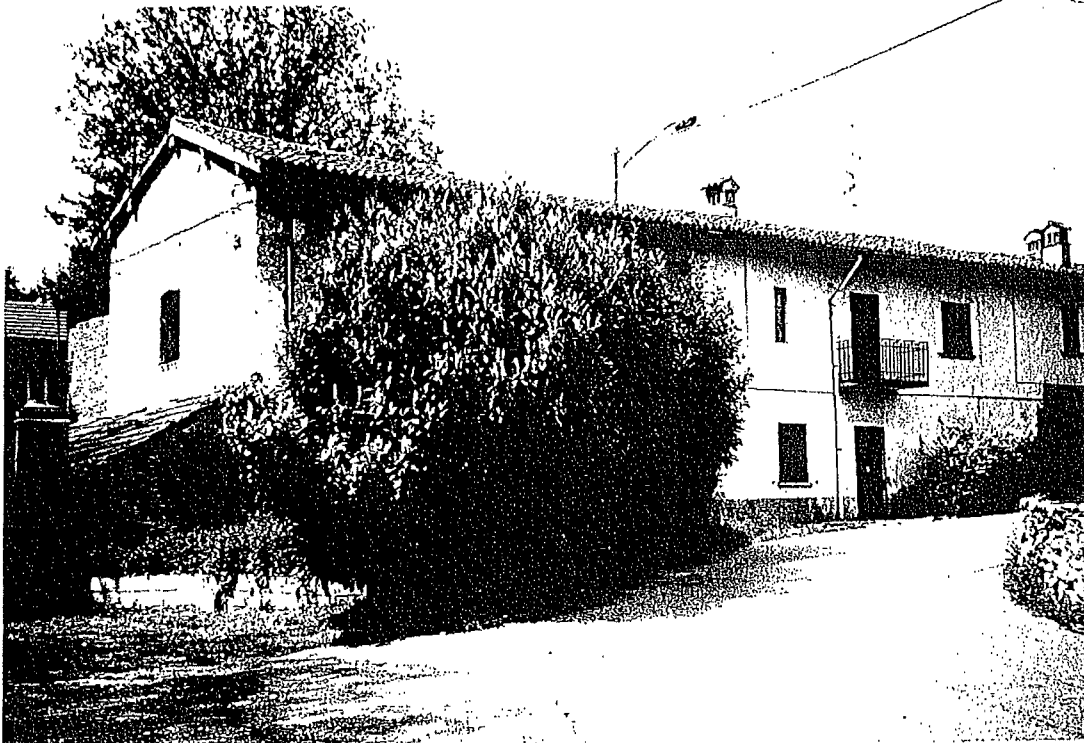
FOTO 2 - ALTRA VISTA DELLA PORZIONE DI FABBRICATO OGGETTO DI PROCEDURA ESECUTIVA, RIPRESA DALLA VIA PIAVE. LA FOTO RIPRENDE LA PORZIONE CHE COMPRENDE L'U.I. DISTINTA CON IL MAPPALE 115 SUB. 6 (A SINISTRA DELLA FOTO) E 115 SUB. 5 (A DESTRA DELLA FOTO).
