CONSULENZA TECNICA D'UFFICIO PER PROCEDURA DI ESECUZIONE
IMMOBILIARE R.G.E. 188/2016
promossa da Banca Nazionale del Lavoro S.p.A. +2 contro

Oggetto: Relazione dell'Esperto al procedimento di esecuzione immobiliare R.G.E.
188/2016 +460/2016 tra Banca Nazionale del Lavoro S.p.A. + 2 contro
.....

LOTTO UNICO

Piena ed intera proprietà del locale commerciale adibito a bar – ricevitoria – sala gioco, posto a piano terra di fabbricato condominiale denominato “Via Arbusto 19”, in Marano di Napoli (NA) alla Via Arbusto n.17, censito in Catasto Fabbricati del Comune di Marano di Napoli (NA), al foglio 15, particella 872, subalterno 102, categoria C/1, classe 6, consistenza mq 88, rendita catastale €1.945,18, indirizzo Via Arbusto n.17, piano terra, confina a nord con spiazzo condominiale interposto tra il locale e la Via Arbusto, ad ovest con l’unità immobiliare del subalterno 13, ad est con spazio di corte comune della particella 872.

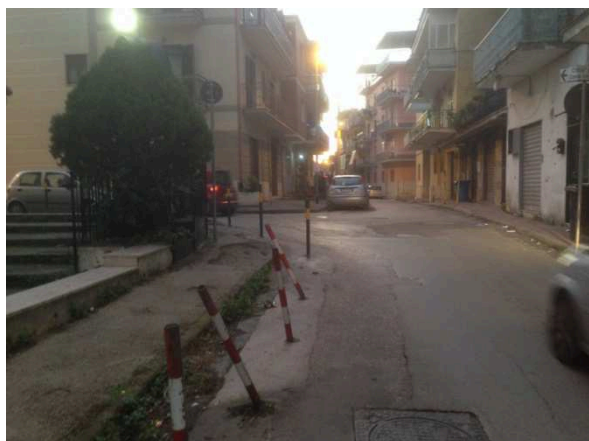
Foto n.01, Via Arbusto, vista in direzione ovest

L'immobile pignorato è ubicato nel condominio "Via Arbusto 19", che ha accesso dalla Via Arbusto n.19, una strada secondaria a ridosso del centro storico cittadino, che si estende tra Via Casalanno e Piazza Spirito Santo. Le foto di seguito proposte e meglio riportate in allegato, documentano la Via Arbusto nel tratto antistante l'immobile pignorato.

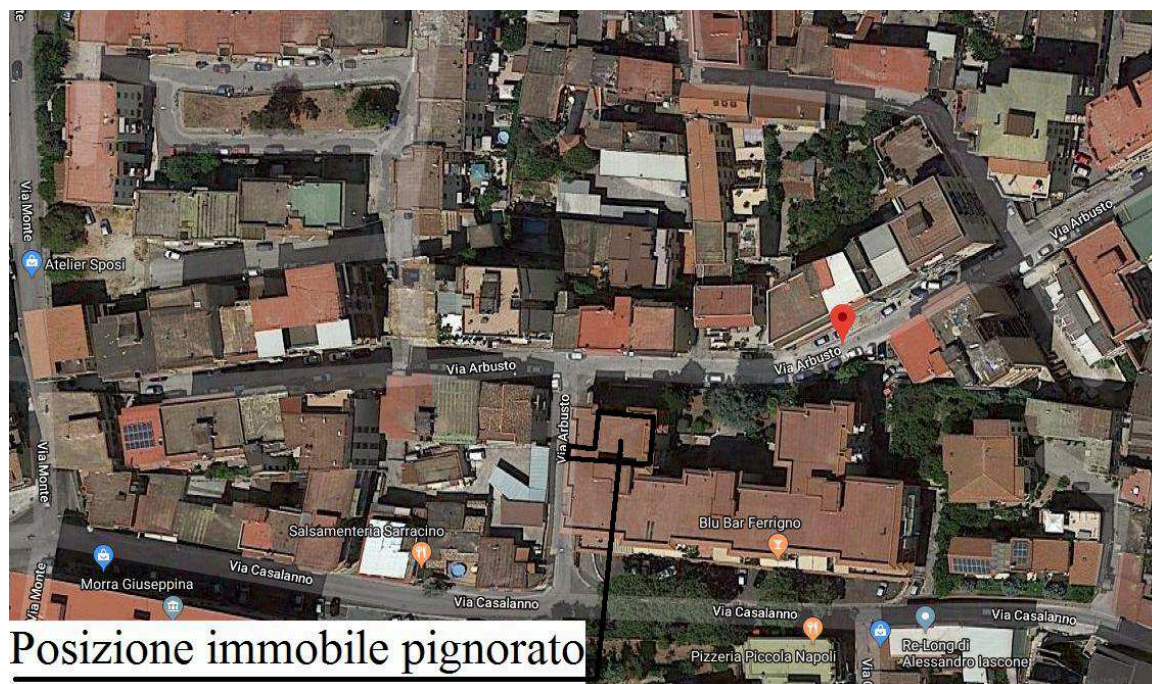
Posizione immobile pignorato

Dalla foto satellitare si apprezza l'irregolarità del costruito, tipico del centro storico; la densità e la contiguità del costruito; una minima presenza di verde privato e l'assenza di spazi verdi pubblici attrezzati nell'immediato intorno dell'immobile pignorato.

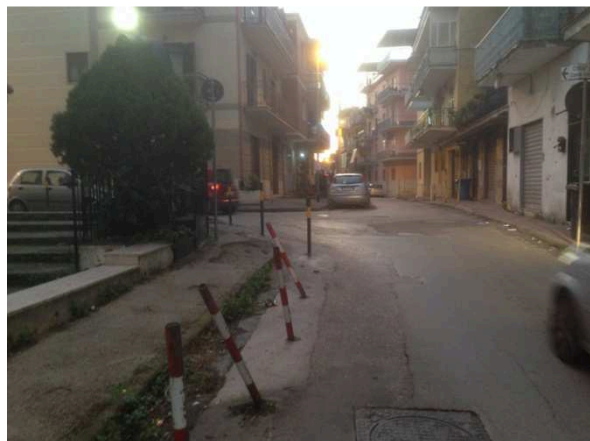
Foto n.01, Via Arbusto, vista in direzione ovest

L'area condominiale a nord dell'immobile pignorato, in realtà non è utilizzabile come parcheggio, poiché nel corso delle attività peritali di sopralluogo si è accertato che tale area è delimitata con un piccolo muretto come si intravede dalle foto nn.01 e 05, mentre a confine con il piano viabile sono installati dei paletti in ferro che, di fatto, ostacolano anche il parcheggio lungo la Via Arbusto, proprio nel tratto antistante l'immobile pignorato, come documenta in parte la foto n.01 riportata in allegato al presente elaborato peritale..

Dall'esame delle mappe catastali, tuttavia, è evidente che le parti comuni del "Parco" non sono censite con propri identificativi, perciò è necessario un aggiornamento degli atti catastali, ma è necessario anche un aggiornamento delle aree comuni. L'area antistante l'immobile pignorato, infatti, non trattasi di area a parcheggio come indicato nel grafico della Concessione Edilizia, ma è chiaramente un'area pedonale aperta al pubblico uso, come documentano le foto 01 e 03 riportate in allegato e di seguito proposte per comodità di esposizione.

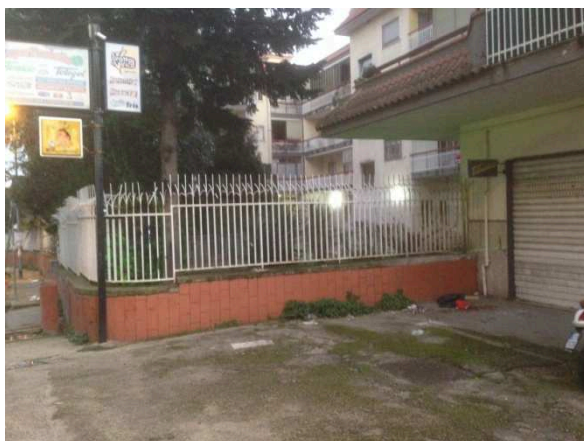
Foto n.03, Spiazzo antistante l'immobile

Nella foto che segue, meglio riportata in allegato e denominata foto n.03, sono documentati lo spiazzo antistante il locale pignorato, la recinzione dell’area a verde condominiale, con muretto e sovrastante cancellata, l’insegna del bar ricevitoria – sala gioco a cui è adibito l’immobile pignorato.

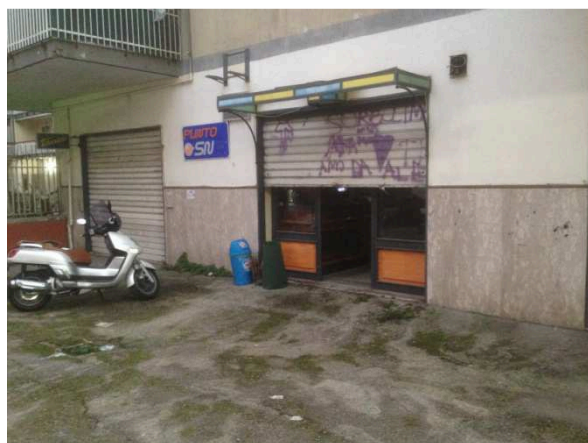
Foto n.04, vista ingressi a locale pignorato

In allegato sono riportate le foto nn.04 e 05, che documentano le due serrande dei due affacci del locale pignorato sullo spiazzo di pubblico accesso, interposto tra la Via Arbusto ed il corpo di fabbrica del condominio.

Guardando con attenzione le foto nn.04 e 05, si osserva la presenza di una caditoia per la raccolta delle acque piovane del piazzale e la presenza di un chiusino in ferro, tipicamente utilizzato per l'ispezione di pozzetti interrati di una certa dimensione.

parallelo al perimetro del fabbricato, il che è una chiara testimonianza che sotto questo spiazzo, antistante il locale pignorato, corrono tubazioni di scarico condominiali.
