TRIBUNALE DI NAPOLI NORD

CONSULENZA TECNICA D'UFFICIO

Procedura di espropriazione immobiliare

Immobile in Casoria NA Via Padula n. 1

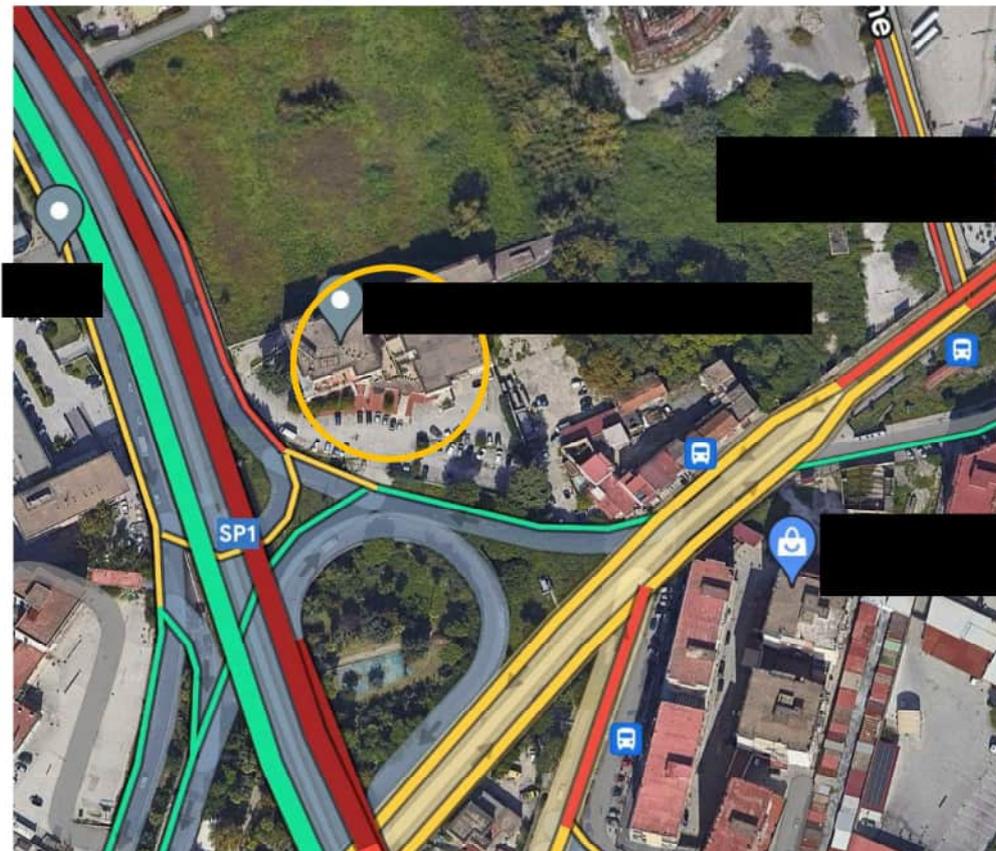
Foto 2: foto satellitare fabbricato p.lla 293

Dalla sovrapposizione della mappa catastale con la mappa satellitare del fabbricato in cui è sita l'unità immobiliare pignorata, si è riscontrato che:

La mappa satellitare riporta l'effettivo fabbricato, in cui è sita l'unità immobiliare pignorata, nello stato dei luoghi visionato,

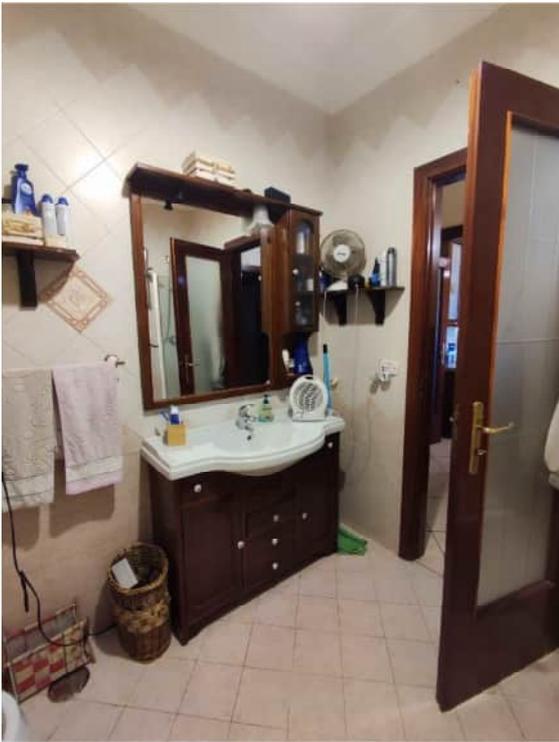
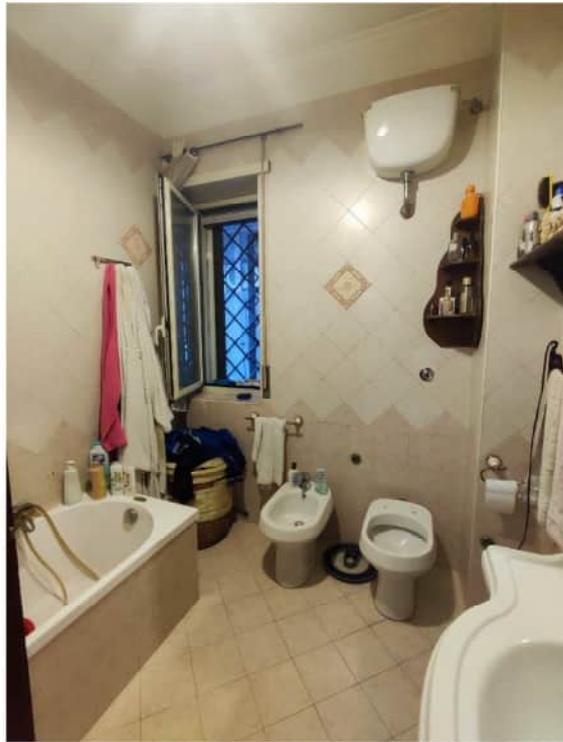
Foto7 – Foto 8. Bagno

- Pavimento per l'intero appartamento in mattonelle in gres porcellanato
- Bagno padronale completo di sanitari con rivestimento in mattonelle ceramica beige
- Pareti rivestite di parato in alcune parti della casa solo al basamento e per il resto pitturate di colore giallo
- Porta ingresso blindata
- Infissi esterni in ferro più tapparelle
- Infissi interni in pvc color legno
- Porte interne in legno e vetro
- Impianto di riscaldamento non presente
- Acqua idrosanitaria calda con boiler posto esternamente al balcone
- Presente impianto di climatizzazione con split solo in cucina

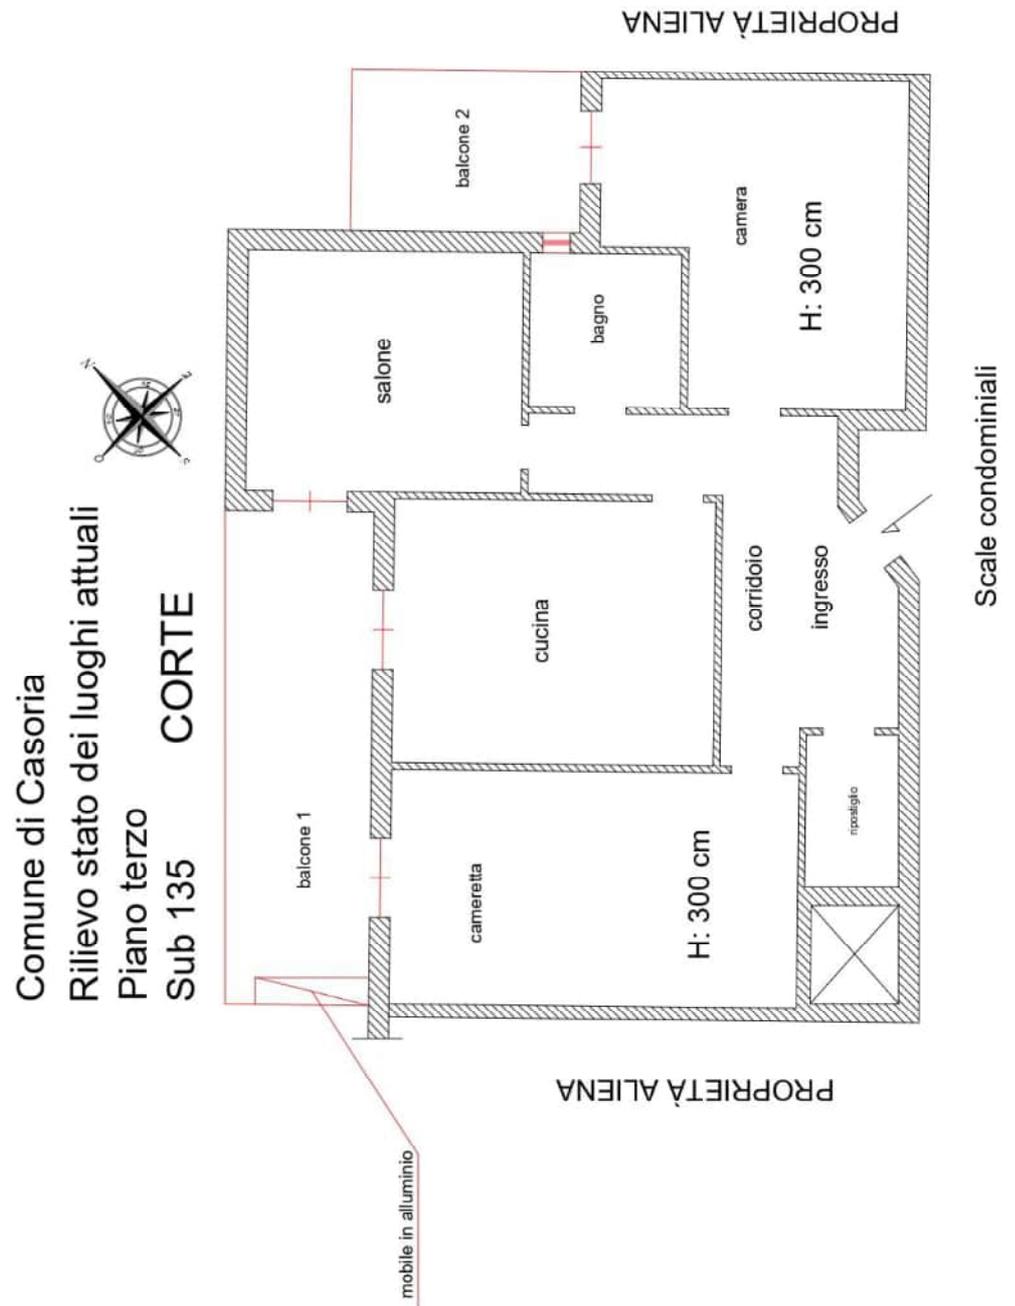
APPARTAMENTO sub 135 – STATO DEI LUOGHI RILEVATO

L'appartamento al piano terzo ha una superficie commerciale di **mq 121,28**

appartamento 121,28 mq + mq 6,50 (balconi 26 mq x 25%) = **mq 127,78**

- Cucina mq 20,24
- Salone mq 15,79
- Camera matrimoniale mq 20,70
- Cameretta mq 22,76
- Bagno mq 5,57
- Ripostiglio mq 3,37
- Disimpegno mq 15,70

per una superficie netta totale di: **mq 104,13**

Confrontando lo stato dei luoghi rilevato con la planimetria catastale (non evadibile telematicamente ma recuperata presso l'abitazione dell'esecutato) si è verificato che non esistono difformità tra quest'ultima e la situazione reale dei luoghi.

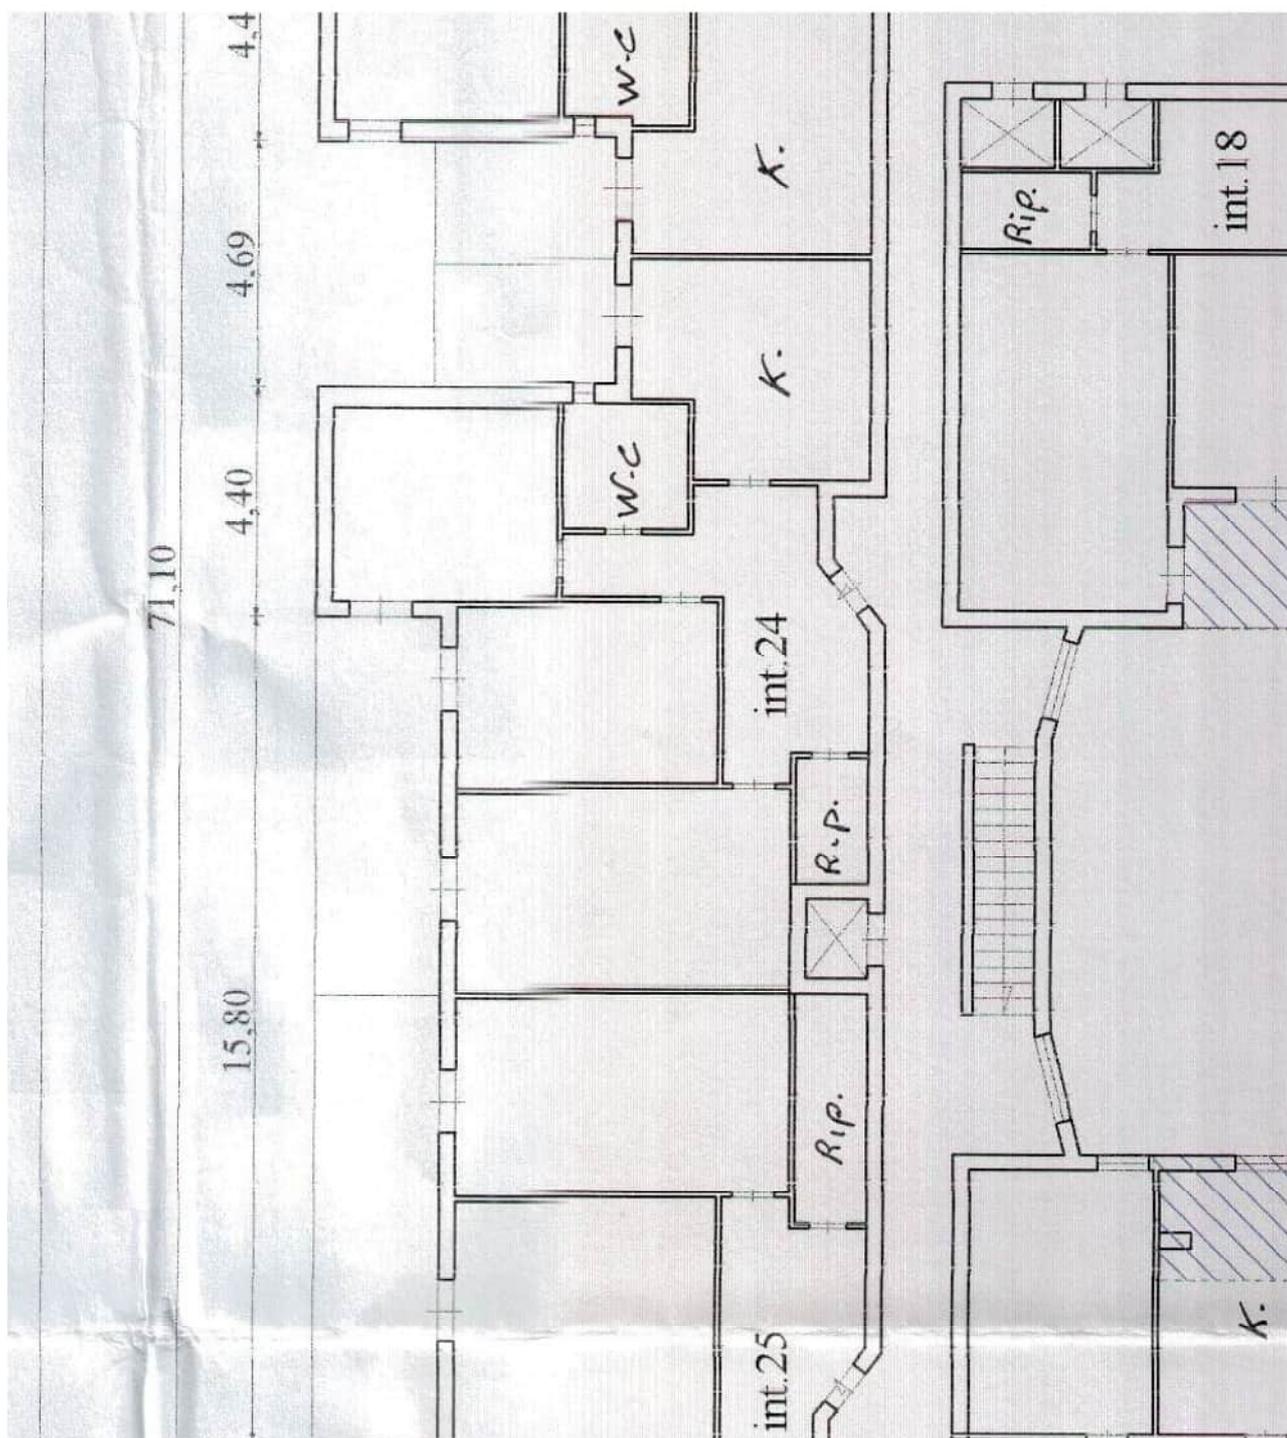
APPARTAMENTO sub 135 Int. 24 – Grafico Permesso di Costruire in Sanatoria n. 0058/2011 del 28.10.2011 (l'interno è indicato 24).

Da un confronto tra i grafici di Permesso a Costruire e stato dei luoghi rilevato si è verificato che **non esistono difformità.**
