*TRIBUNALE ORDINARIO DI NAPOLI NORD
SEZIONE ESECUZIONI IMMOBILIARI
G.E. DR.SSA FIORE
ESECUZIONE N° R.G.E.644/2015
ESPERTO: ARCH. ILARIA MAURIELLO*

CONSULENZA TECNICA D'UFFICIO

CESPITE IN QUALIANO (NA) - VIA L. PIRANDELLO N°17:

- Box auto al piano seminterrato (sub 33)

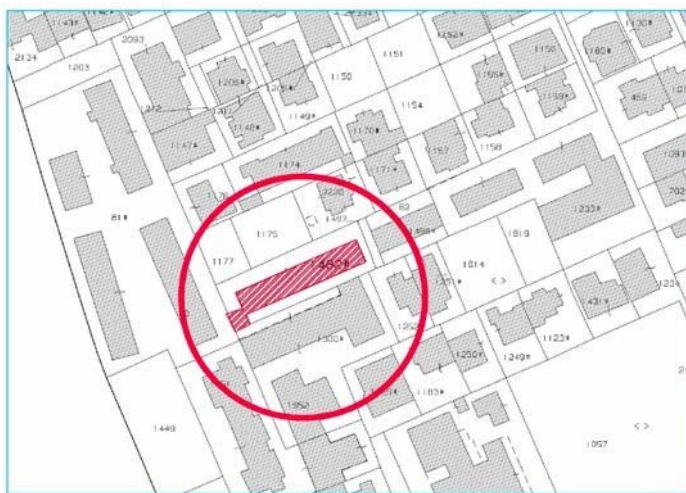
Dallo stralcio di mappa catastale terreni (**cf. all.4.1**) reperito dalla sottoscritta presso l'Agenzia delle Entrate di Napoli, risulta che il lotto di terreno su cui insiste il cespite in questione riporta la particella **1482** del Foglio **6** con la sagoma del fabbricato in esame.

Stralcio di mappa catastale

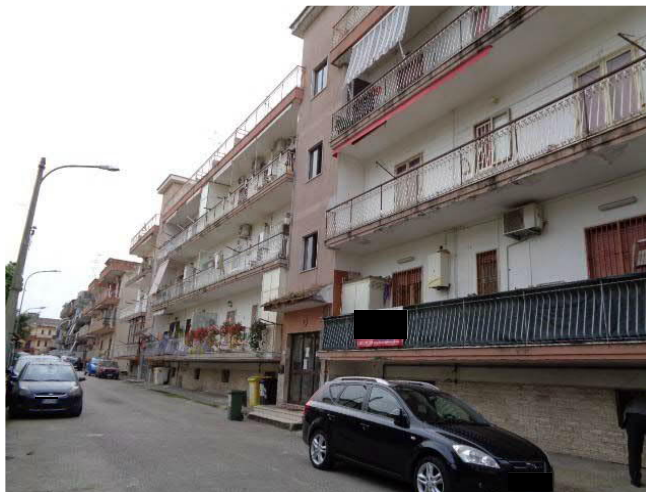
Il fabbricato in cui è ubicato il bene presenta impronta pressoché rettangolare; si sviluppa su n°4 livelli fuori terra (piano terra-rialzato, e n°3 piani superiori, oltre piano seminterrato) e presenta copertura piana (**cf. all.9 foto 1-2**); presenta struttura portante in c.a. con tompagnature esterne del tipo tradizionale (**cf. all.9 foto 1-3**). Le facciate del fabbricato sono trattate ad intonaco tinteggiato; gli infissi di finestra sono in alluminio con avvolgibili in pvc; le ringhiere dei balconi, in ferro verniciato, presentano profili essenziali (**cf. all.9 foto 1-2**).

Veduta esterna del fabbricato da via L. Pirandello

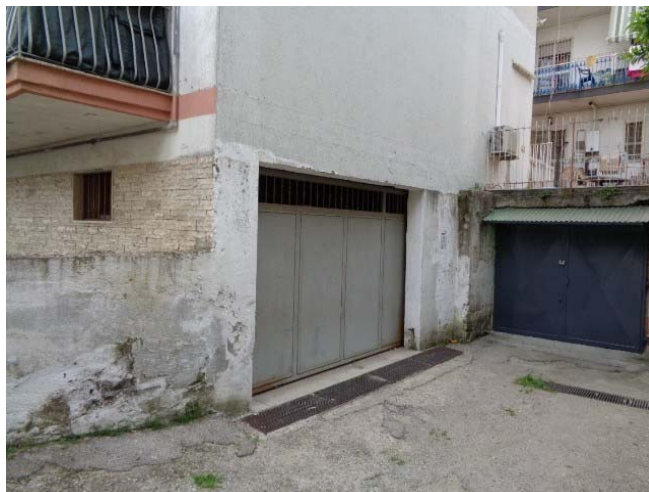
L'accesso al locale box auto in esame è autonomo e avviene da rampa carrabile, immediatamente dopo l'accesso al fabbricato al civ.17, mediante cancello metallico del tipo scorrevole (**cf. all.9 foto 2-3**), su prospetto lato ovest del fabbricato.

Porta metallica d'accesso al locale Box Auto

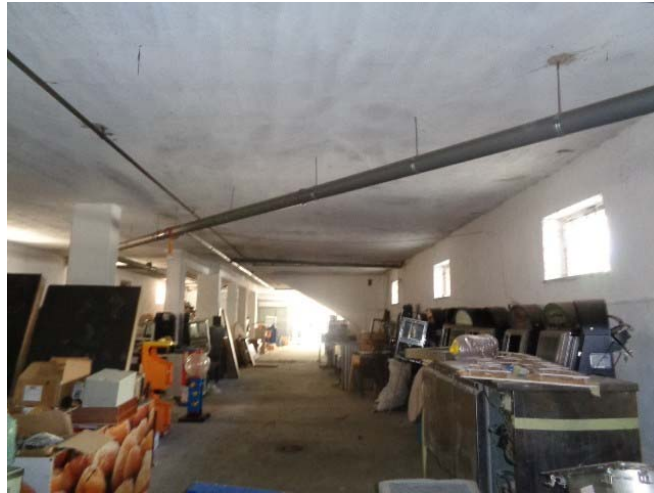
- altezza utile interna misurata h = cm 305;
- pavimentazione interna in battuto di cemento;
- pareti e soffitti tinteggiati;
- porta d'ingresso in ferro del tipo scorrevole;
- bucatore esterne protette da grate e griglie metalliche (prive di infissi);
- impianto elettrico fuori traccia;
- presenza di tubature condominiali a soffitto (scarico fognario e montante acqua).

Particolare dell'interno

Non è stato possibile reperire certificazione di conformità degli impianti. Si precisa che i costi per adeguamento impianti sono stimabili in **€2.000**. Lo stato di manutenzione e conservazione dell'immobile è risultato **discreto**, così come evidenziato dall'elaborato fotografico prodotto (cfr.all.9).

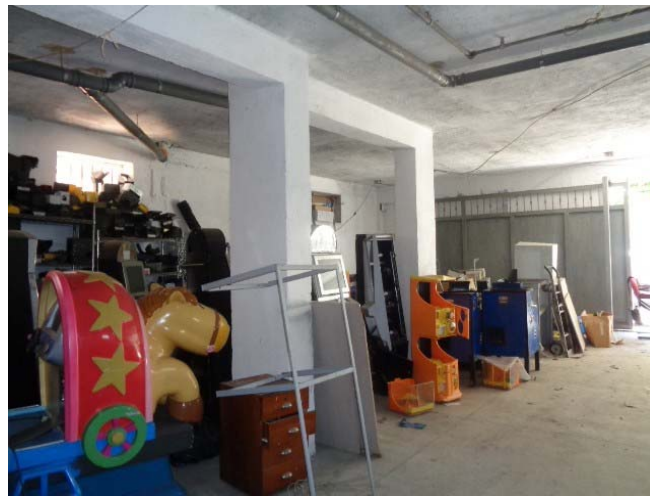
Particolare dell'interno: porta d'accesso

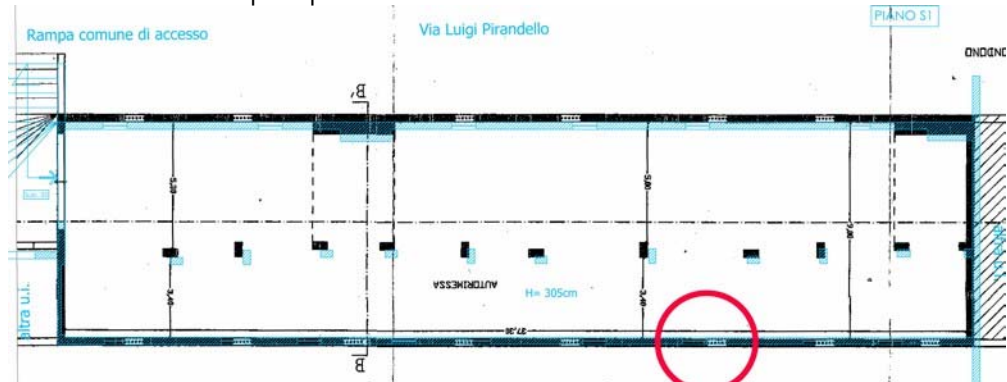
(cfr.all.8.4), è stata verificata la presenza della seguente lieve difformità:

- **modifica di prospetto**: si riscontra una lieve modifica di posizione delle bucaure prospetto lato sud.

Sovrapposizione grafici di concessione in sanatoria e rilievo dello stato dei luoghi

- Per quanto alla difformità: **modifica di prospetto**, sulla base della normativa urbanistica vigente e della documentazione disponibile in atti, si ritiene che tali interventi potranno essere regolarizzati tramite presentazione di istanza di Accertamento di Conformità ex art. 37 del D.P.R.380/01, con una spesa prevista non inferiore ad €3.000.

La sottoscritta ritiene che vada presentata, presso l'Agenzia delle Entrate Ufficio del Catasto, pratica di variazione catastale (pratica DOCFA) con la planimetria con le modifiche accertate; pertanto la sottoscritta si rende disponibile, qualora questo G.E. lo ritenesse necessario, a provvedere alla presentazione di tale pratica presso gli Uffici del Catasto di Napoli.
