TRIBUNALE DI NAPOLI NAPOLI NORD

RUOLO GENERALE ESECUZIONE - N° 88 / 2016

**Perizia dell'Esperto ex art. 568 c.p.c. Ing. Buonavolontà Salvatore,
nell'Esecuzione Immobiliare 209/2015 del R.G.E.**

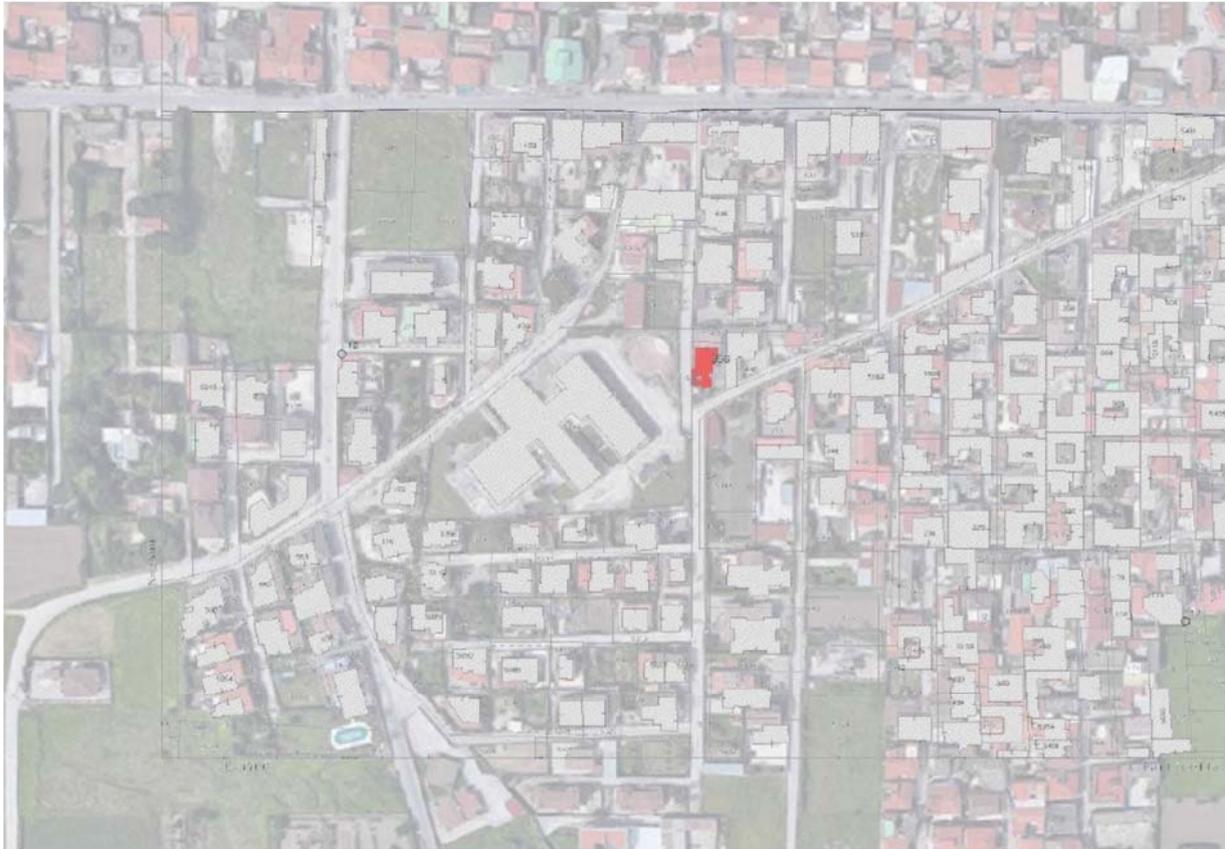
Di seguito viene riportata la sovrapposizione delle orto foto con la relativa mappa catastale relativamente al bene oggetto di stima immobiliare.

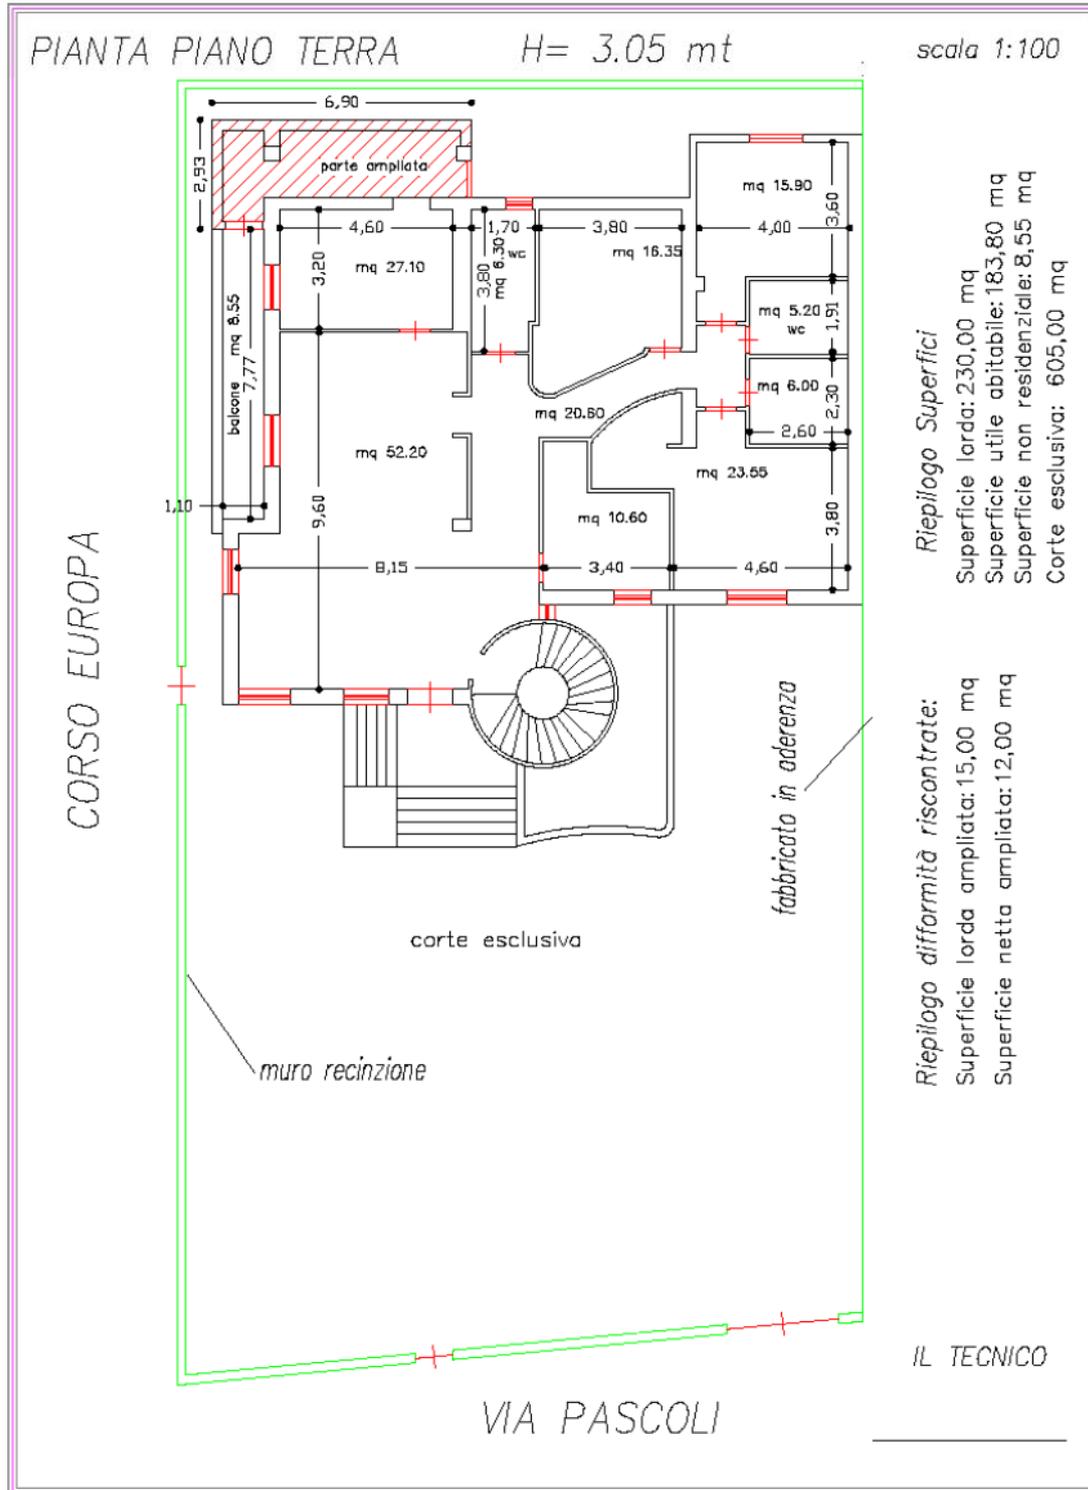
Di seguito si allega la planimetria dello stato dei luoghi .

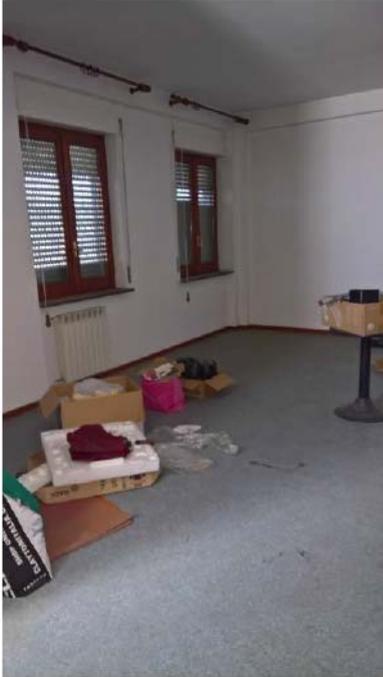
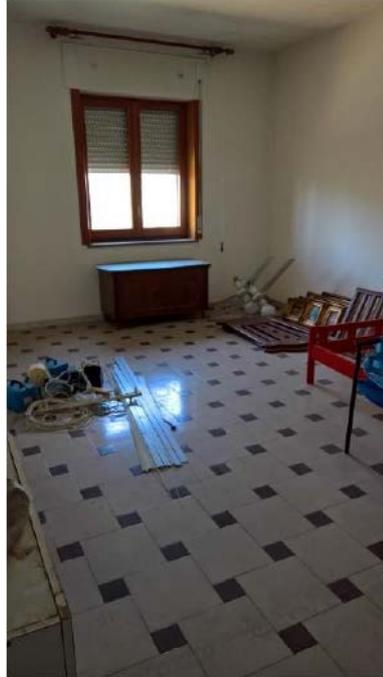
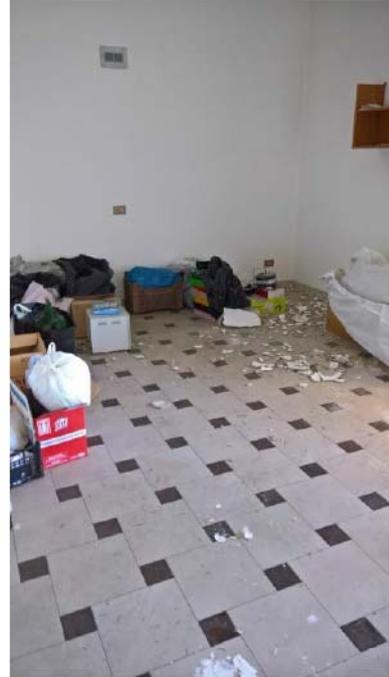
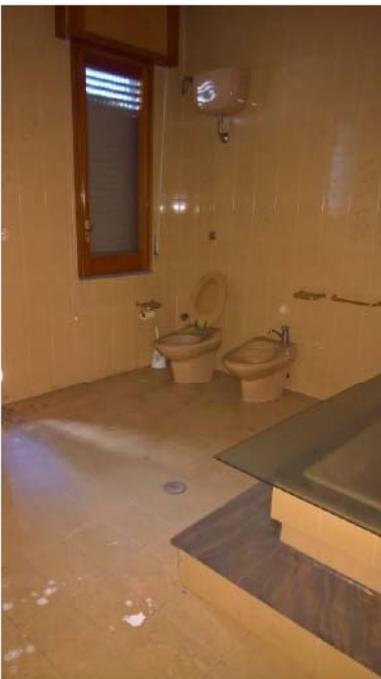
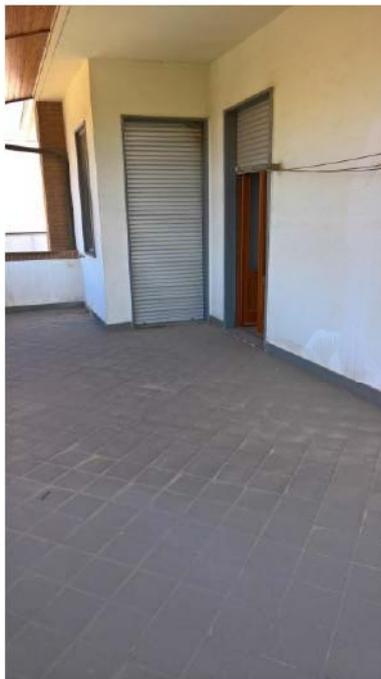
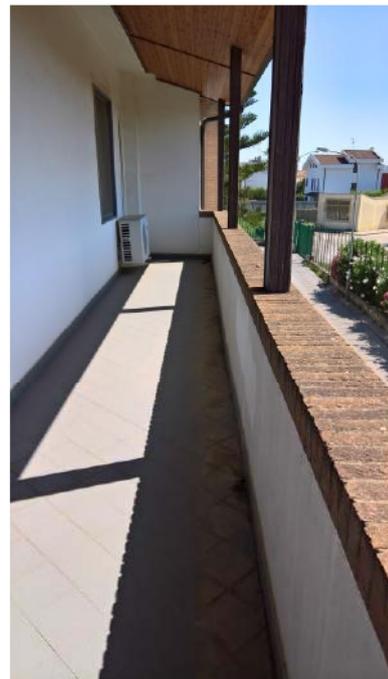
L'immobile non essendo utilizzato si presenta in pessimo stato di manutenzione come si evince dai rilievi fotografici.

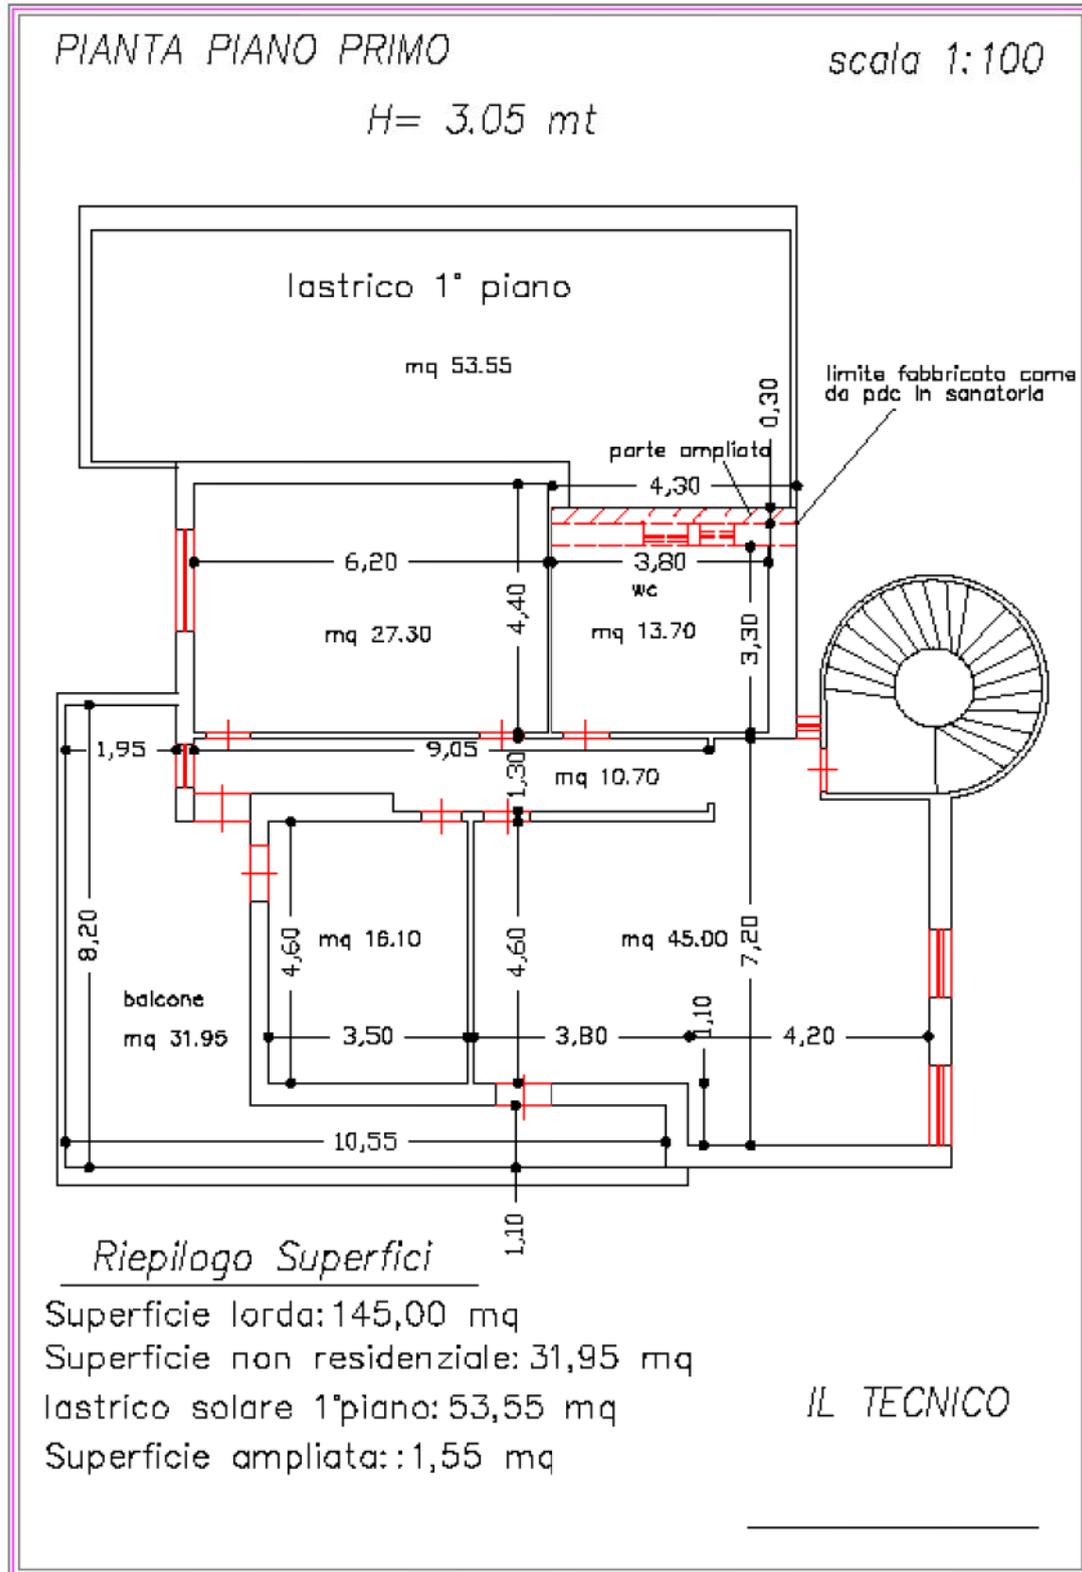
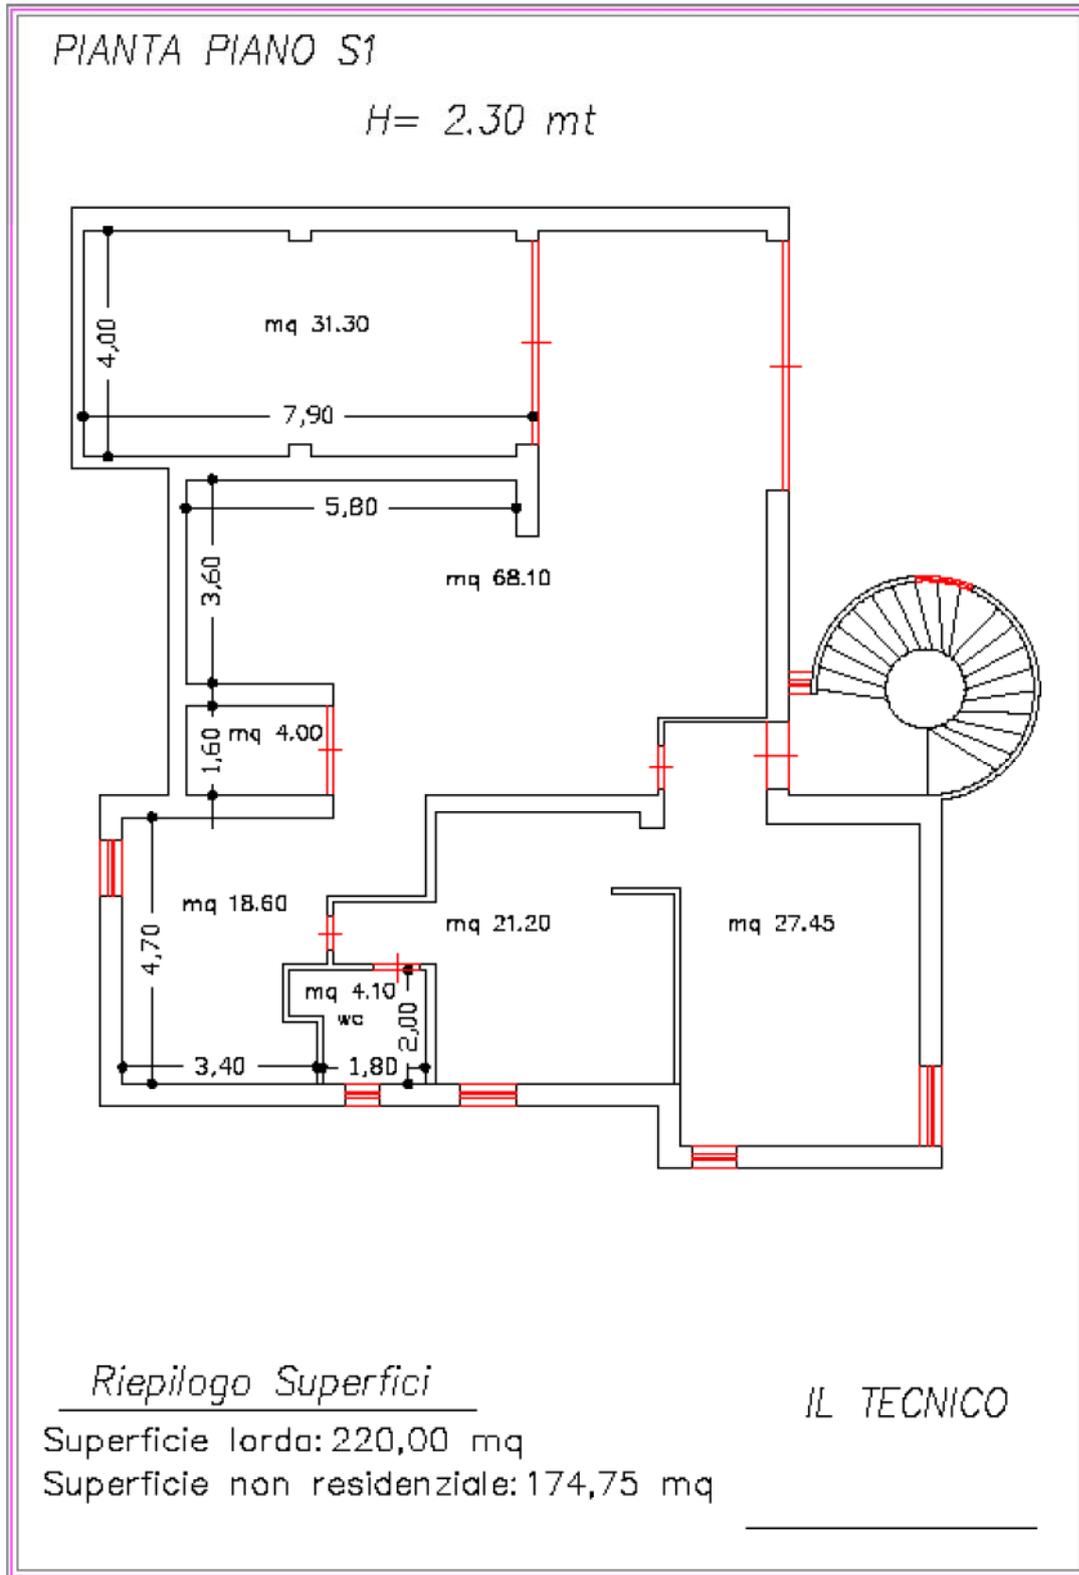
Di seguito si allega la planimetria dello stato dei luoghi .

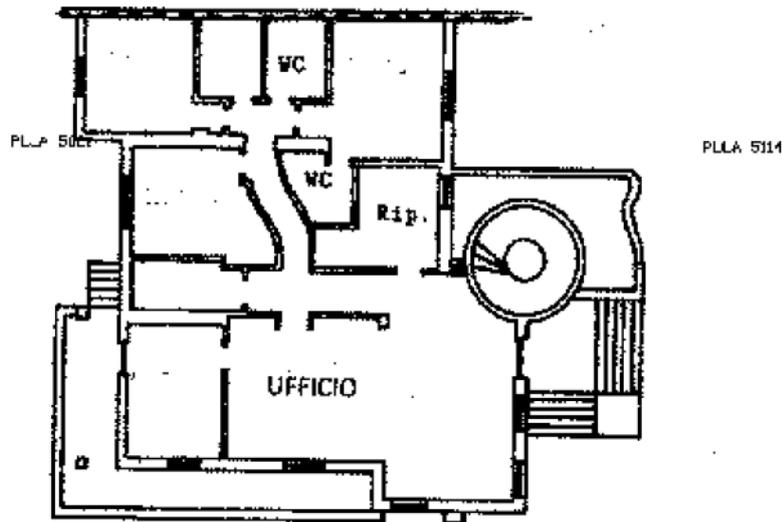
Catasto dei Fabbricati - Situazione al 31/05/2018 - Comune di CASAPESENNA (M260) - Foglio: 11 - Particella: 356 - Subalterno: 4
VIA GIOVANNI PASCOLI n. 4 piano: T;

SI RISCOVRA DIFFORMITA' TRA LO STATO DEI LUOGHI E LA PLANIMETRIA CATASTALE, IN PARTICOLARE E' STATO CHIUSO UN ORIGINARIO TERRAZZO DI CIRCA 15 MQ ED E' STATO ANNESSO ALLA CUCINA PRANZO, ED ANDREBBE CORRETTA L'ALTEZZA DEL PIANO TERRA CHE E' DI 3.05 MT IN LUOGO DEI 2.90 MT RIPORTATI, PERTANTO VIENE ALLEGATA PRIMA LA PLANIMETRIA CATASTALE E POI LA SOVRAPPOSIZIONE CON LO STATO DEI LUOGHI.

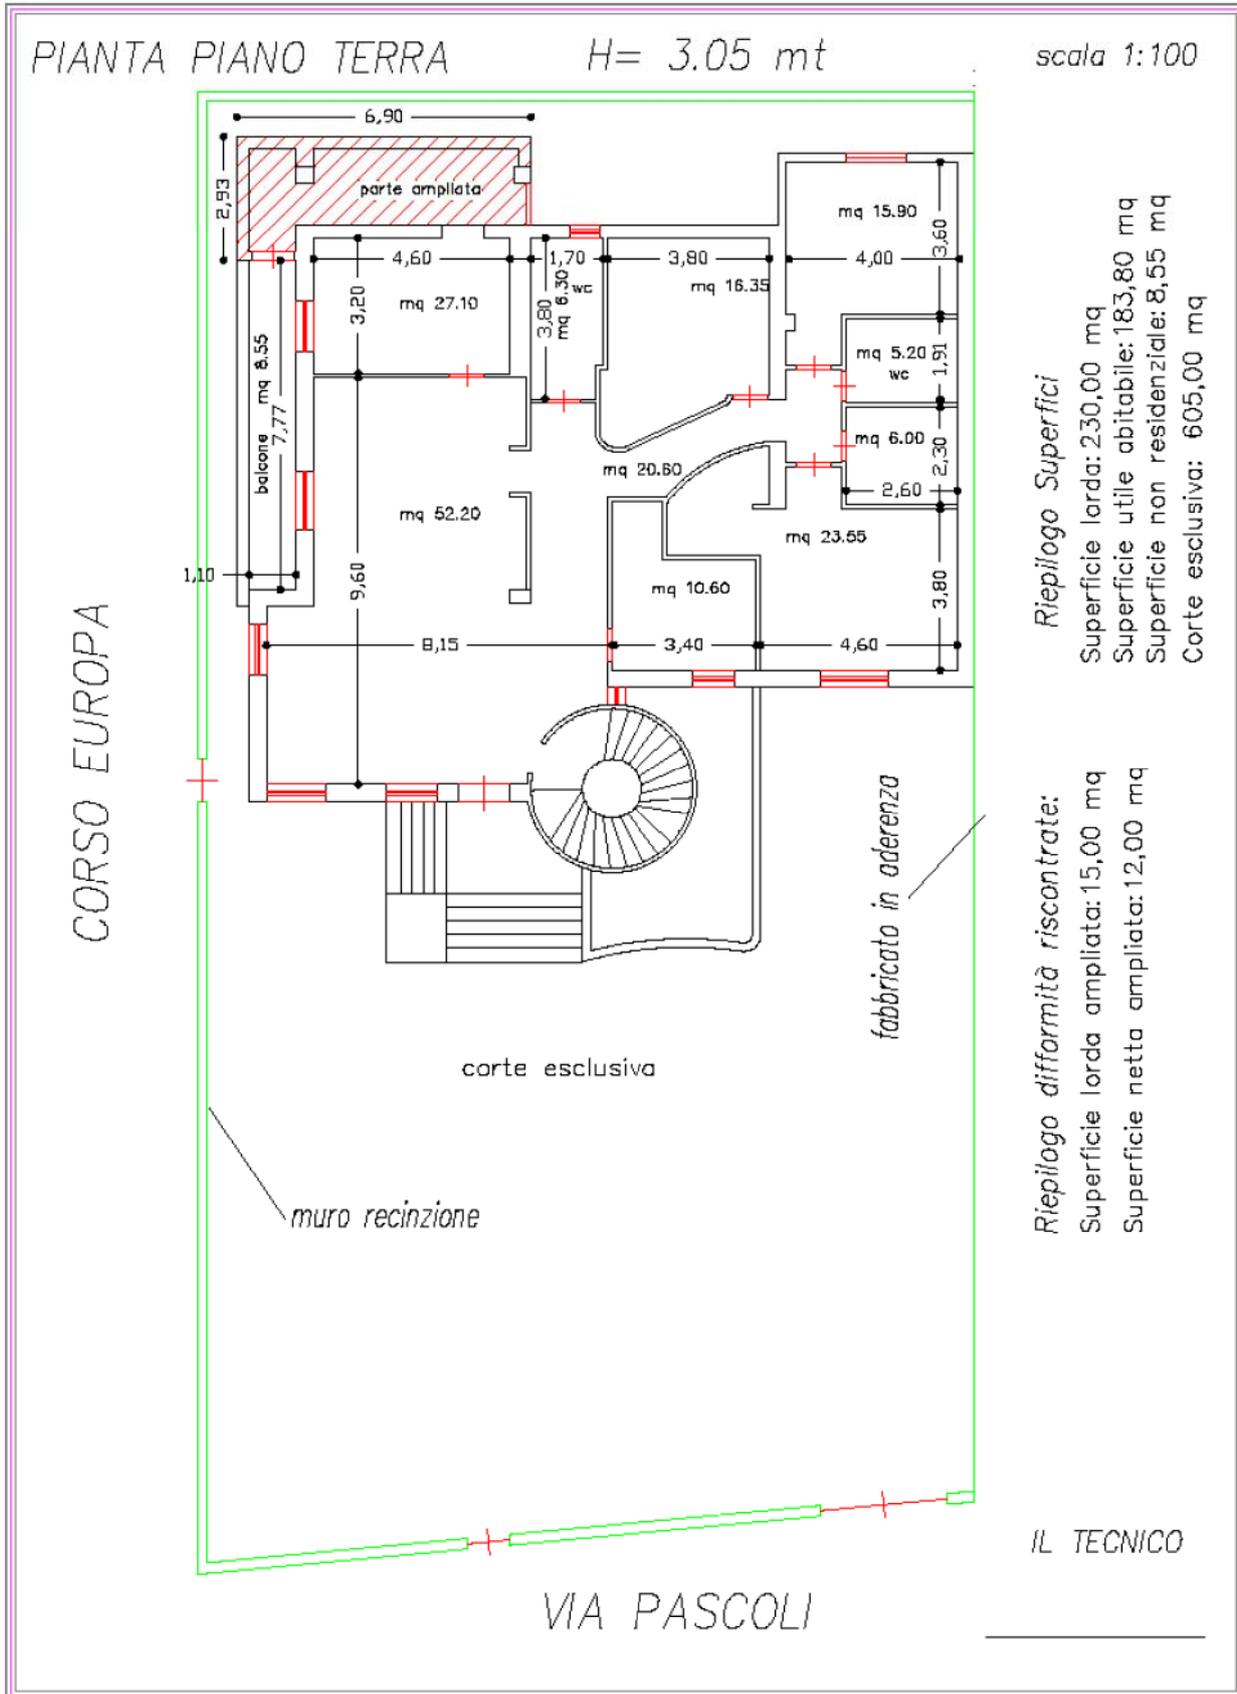
PIANTA PIANO TERRA

a) ampliamento di circa 15.00 mq lato Ovest, che ha determinato la chiusura di un terrazzo coperta, poi annesso alla cucina pranzo.

A giudizio dello scrivente detti abusi non sono sanabili, ai sensi degli artt. 36/37 del DPR 380/01 smi, mentre per i costi di ripristino è necessario un costo complessivo di circa 5.000,00 €.

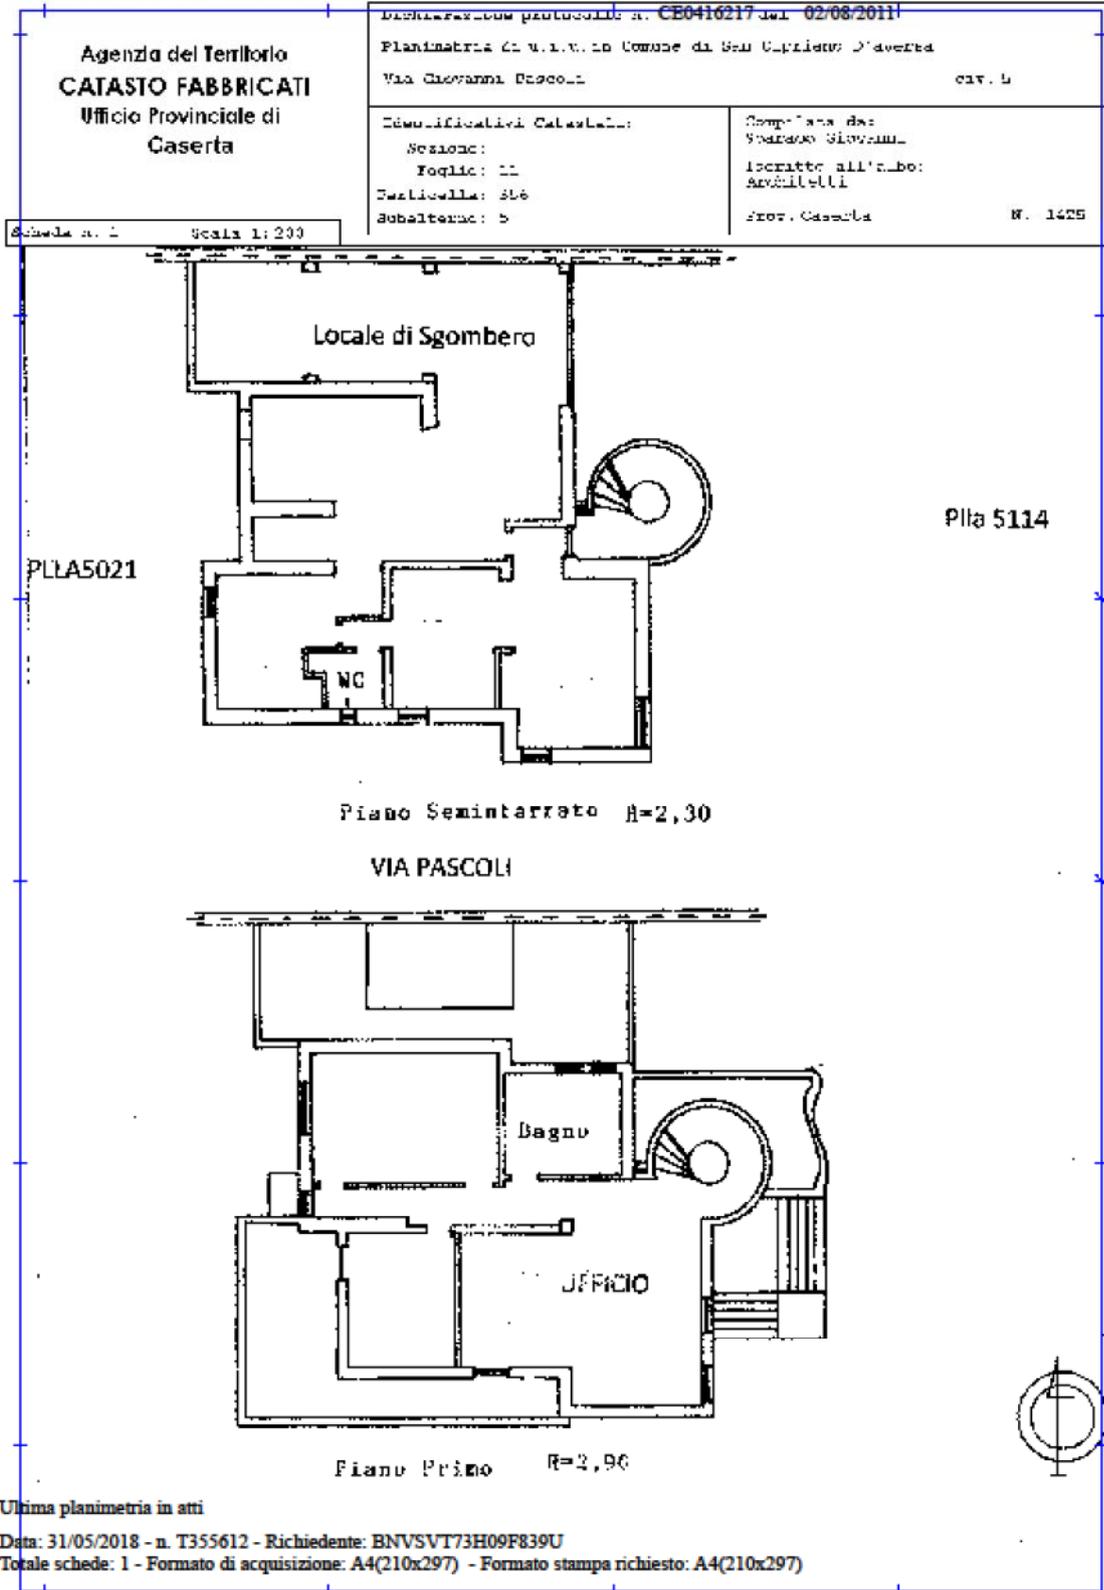
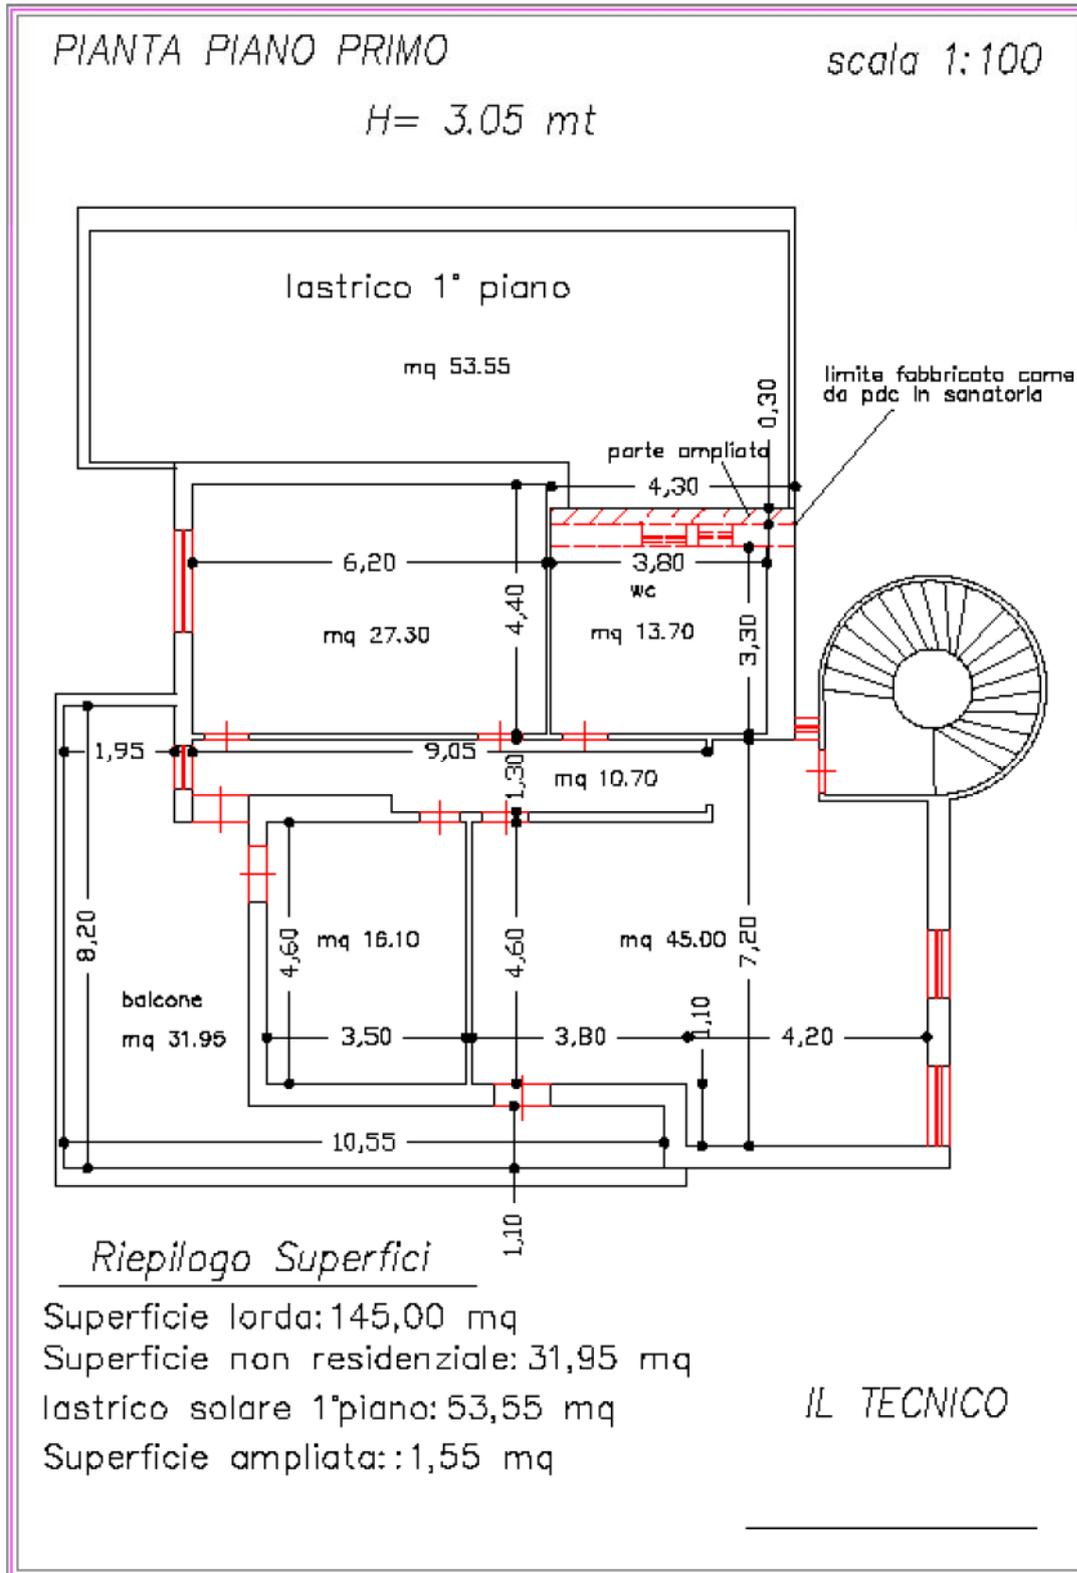
NON SI RISCOVONO PARTICOLARI DIFFORMITÀ TRA LO STATO DEI LUOGHI E LA PLANIMETRIA CATASTALE, IN PARTICOLARE VI È UN PICCOLO AMPLIAMENTO IN PIANTE DI CIRCA 1.55 MQ AL PIANO PRIMO, ED ANDREBBE CORRETTA L'ALTEZZA DEL PRIMO PIANO CHE È DI 3.05 MT IN LUOGO DEI 2.90 MT RIPORTATI, PERTANTO VIENE ALLEGATA PRIMA LA PLANIMETRIA CATASTALE E POI LA SOVRAPPOSIZIONE CON LO STATO DEI LUOGHI.

Superficie lorda: 145,00 mq
Superficie non residenziale: 31,95 mq
lastrico solare 1° piano: 53,55 mq
Superficie ampliata: 1,55 mq

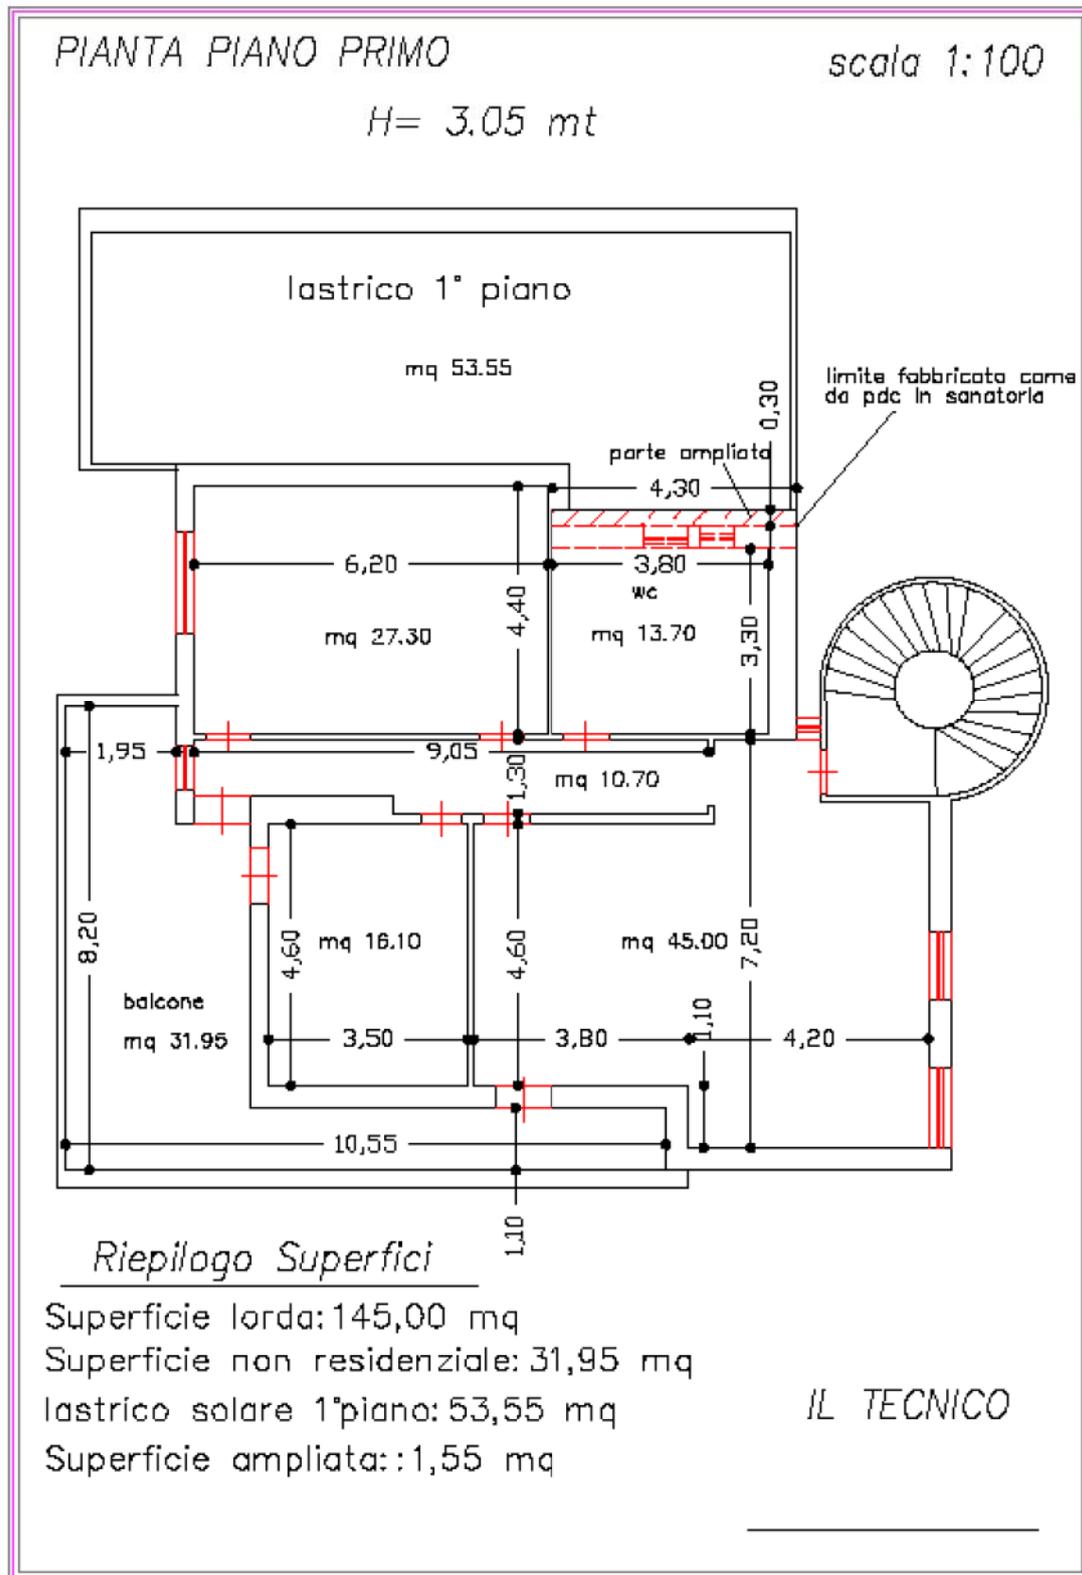
- a) ampliamento di circa 1.55 mq relativo ad un piccolo ampliamento del bagno al primo piano
- b) realizzazione di una copertura in legno del terrazzo al primo piano.

Di seguito si riporta grafico dal quale si evincono le differenze tra lo stato dei luoghi e l' autorizzato.

A parere dell'esperto stimatore non si può ottenersi sanatoria ai sensi degli artt. 36-37 del DPR 380/01 smi, per l'abuso a), mentre può ottenersi sanatoria per l'abuso b) pertanto saranno quantificati i costi di demolizione e ripristino, assunti a circa €2.500,00.
