Procedimento di Esecuzione n. 140/2022 R.G.E.

RELAZIONE DI STIMA

**APPARTAMENTO Ubicazione:** strada Vicinale Bosco diramantesi dalla via Casacelle, **civ. 25 (80014) – GIUGLIANO IN CAMPANIA (NA) Tipo Catasto: NCEU - Classe: A2 - Abitazione di tipo civile Sezione: - Foglio: 52 - Particella: 236 - Subalterno: 29 piano 6°, int. 26 scala B, vani 6.**

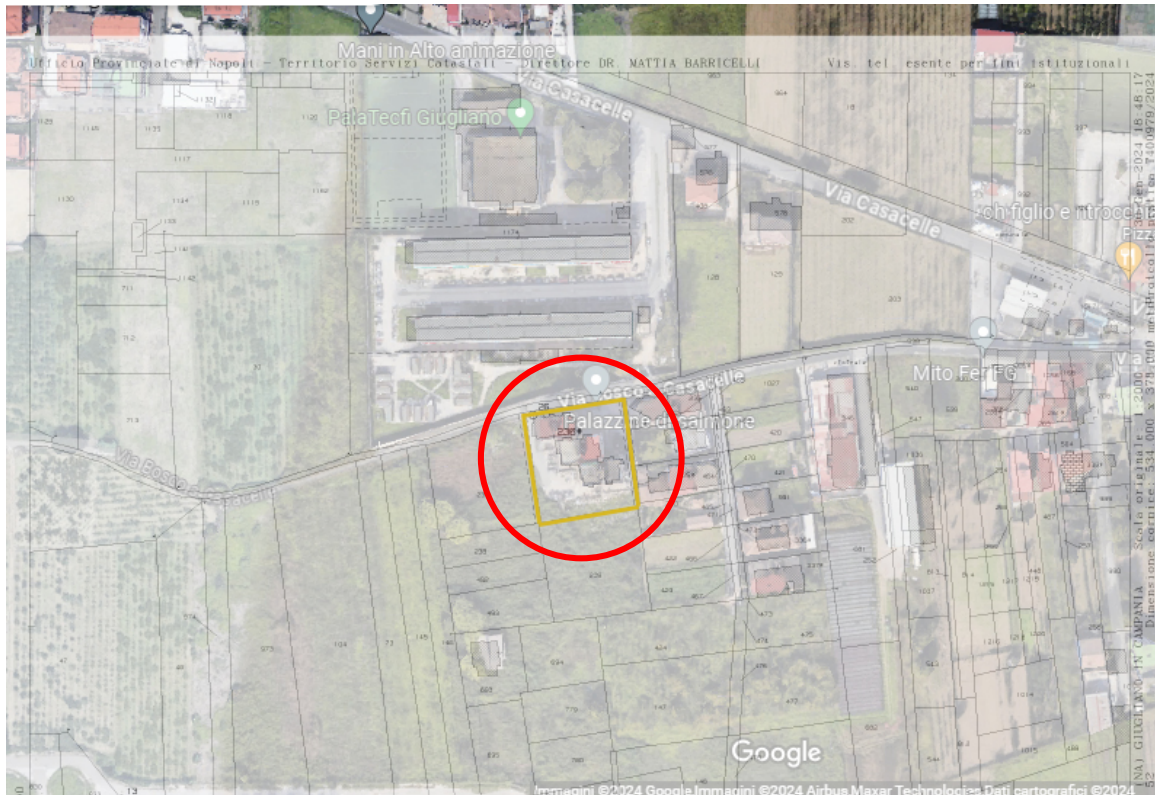
Al fine di individuare in maniera esatta il bene pignorato è stata fatta una sovrapposizione della foto satellitare tratta da *Google Map* con la mappa catastale, dalla quale emerge una corrispondenza dei dati.

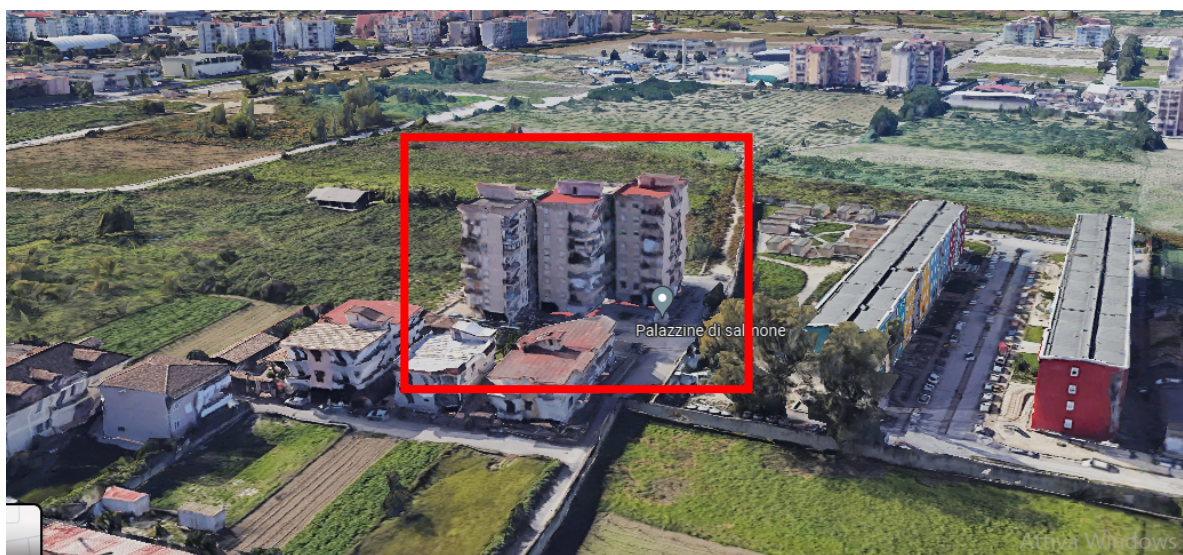
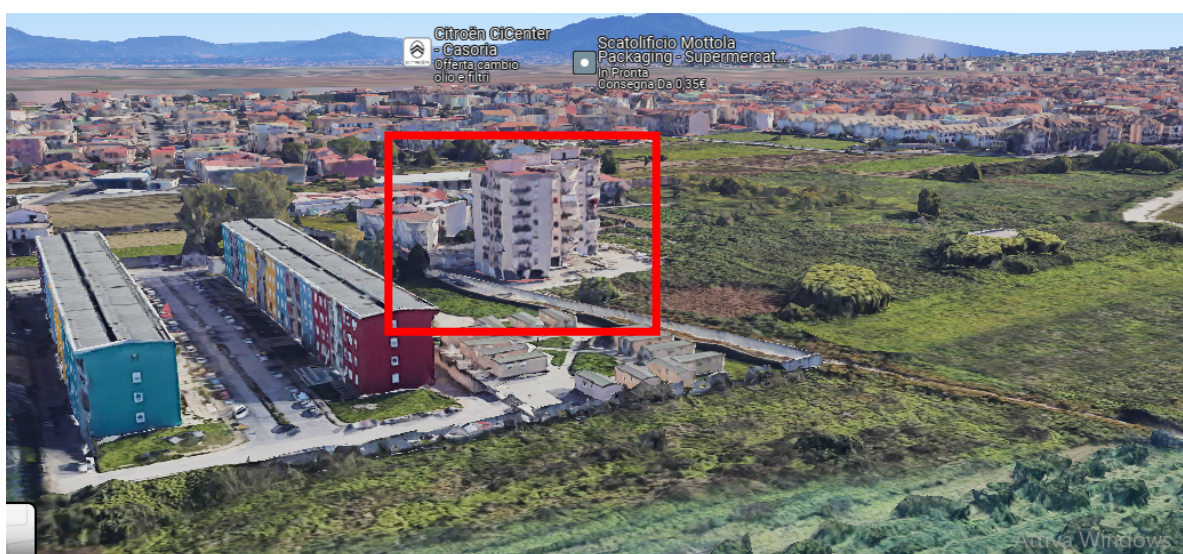
La struttura è composta da una intelaiatura in cemento armato con solai in latero cemento.

Viste aeree del fabbricato (in rosso edificio dove è ubicato l'immobile oggetto della perizia)

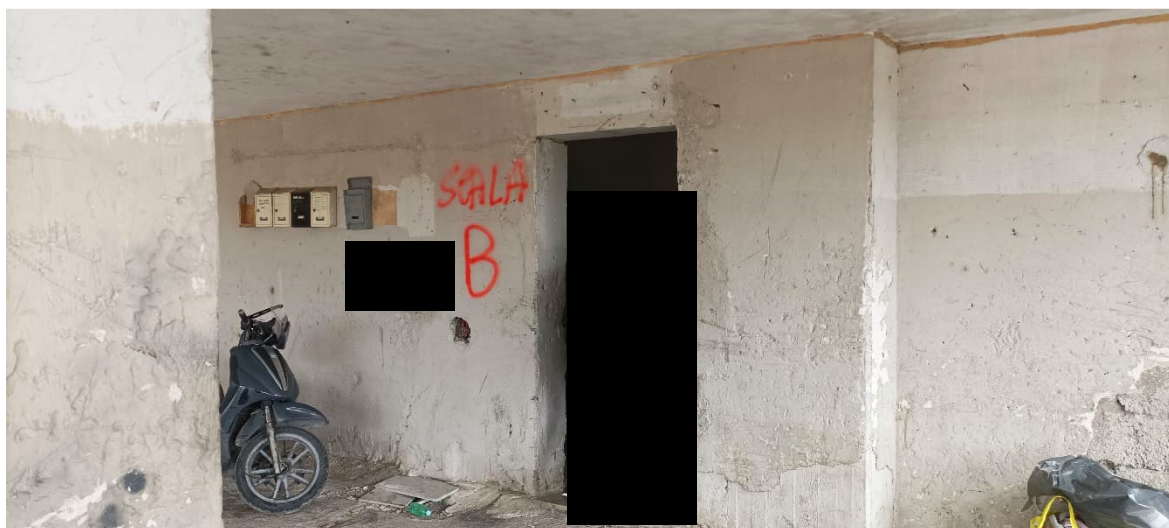
Al corpo scala- ascensore (fuori servizio) della palazzina / scala B si accede tramite un varco libero (non più protetto), con alzate e pedate rivestite in marmo bianco da cantiere, ringhiere in ferro.

Accesso al corpo scala della palazzina B

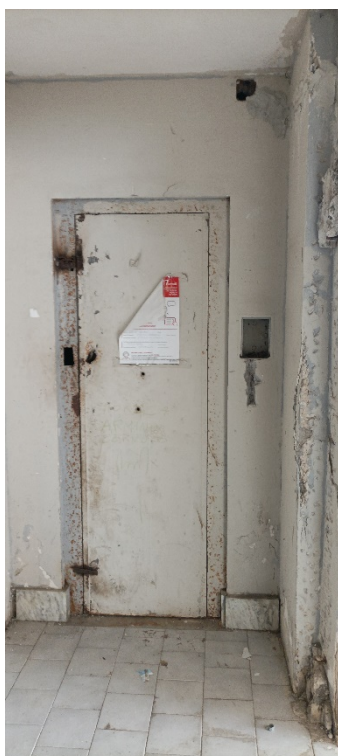
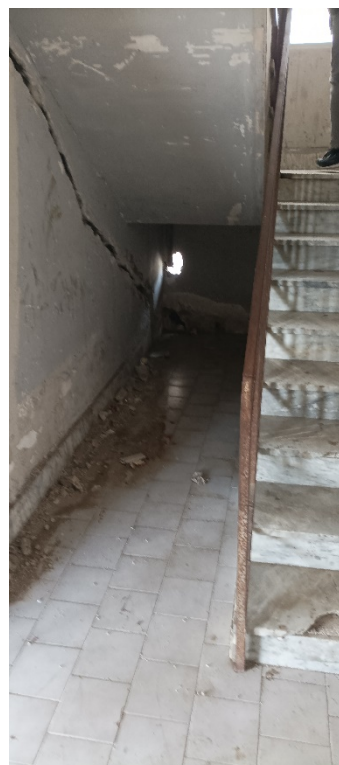
Corpo scala palazzina B, scale ed ascensore di collegamento verticale ai piani

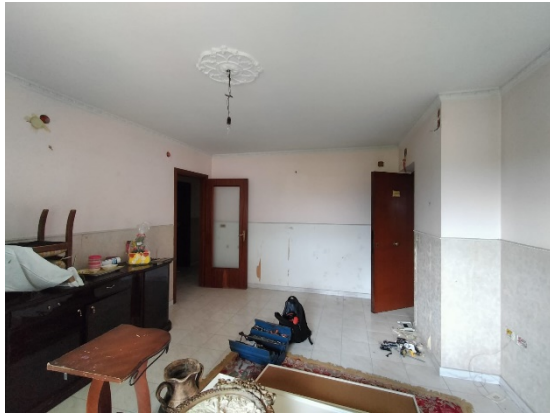
La porta finestra dà sul balcone a Sud e gira anche su parte del prospetto Ovest, rifiniture in buono stato e rivestita da una fascia di parato perimetrale alta 1,25m (da rimuovere).

Salone lato veduta ingresso

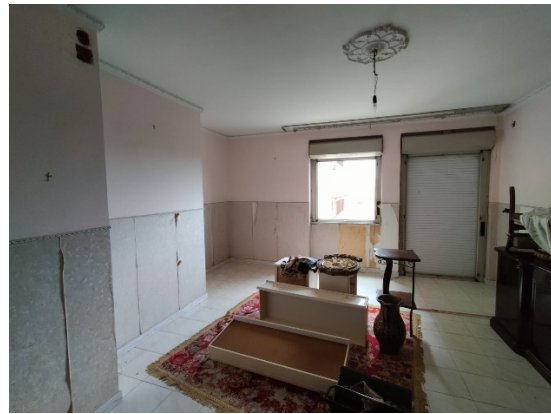
Salone lato veduta balcone Sud

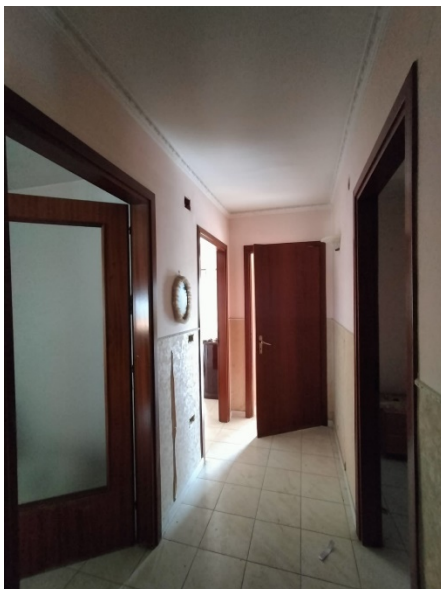
Disimpegno veduta lato Sud

Attraversando il **salone**, procedendo in direzione Ovest (di rimpetto al portoncino di ingresso) vi è la porta tamburata in legno e vetro che dà sul **disimpegno** che, in condizioni anch'esso mediocri (anche qui, come nel salone, fascia di parato da rimuovere, mentre in alcuni punti si notano piccole porzioni di rasatura e/o intonaco caduto) che a sua volta porta a tutti gli altri ambienti della casa. Dal disimpegno (mq 6.75), partendo dal lato Sud troviamo rispettivamente:

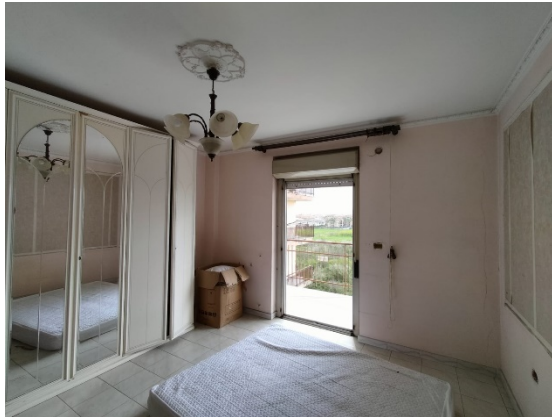
Letto 1, veduta lato Sud

la stanza da **Letto 1** (mq 15.71), luminosa ed in buone condizioni, con porta in legno tamburata, anche qui mancano le ante degli infissi esterni in alluminio (monoblocco con cassonetto e persiane avvolgibili), inoltre è dotata di n. 1 porta finestra (127\*240 cm, compreso cassonetto) dà anch'essa sul balcone a Sud e che gira anche su parte del prospetto Ovest.

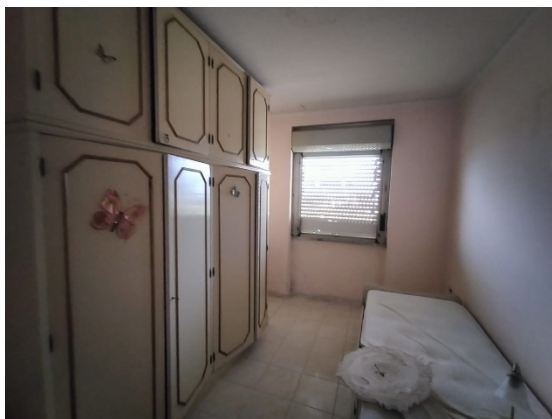
Ritornando nel disimpegno sul lato Ovest troviamo la porta di accesso alla camera **Letto 2** (9.67 mq), in mediocri condizioni per la presenza di efflorescenze della tinteggiatura causate con molta probabilità da acqua di infiltrazione, forse legate all'assenza di infissi esterni. La porta di ingresso è in legno tamburata, anche qui mancano le ante degli infissi esterni in alluminio (monoblocco con cassonetto e persiane avvolgibili), inoltre è dotata di n. 1 finestra (127\*150 cm, compreso cassonetto) che dà anch'essa sul balcone ad Ovest e che gira anche su parte del prospetto Sud.

Letto 2, veduta lato Ovest

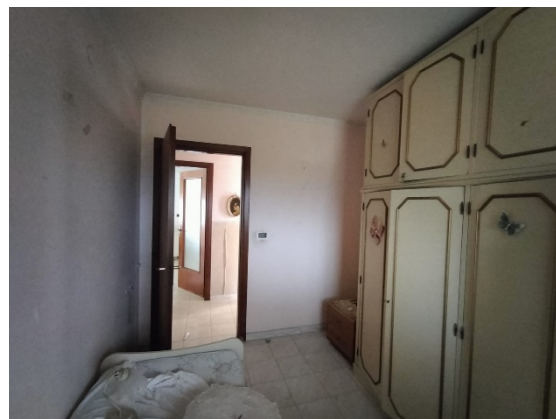
Letto 2, veduta corridoio

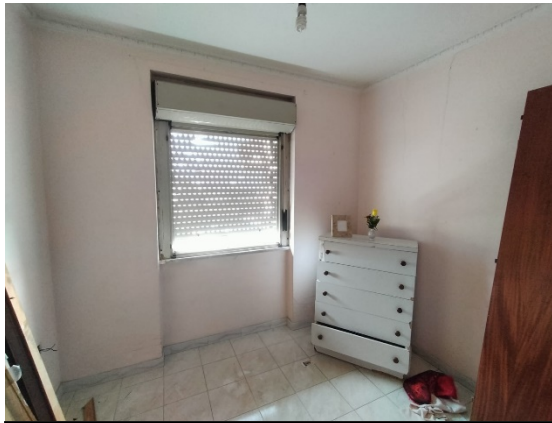
Polifunzionale, veduta lato Ovest

Accedendo nuovamente al disimpegno e proseguendo verso Nord, sul lato Ovest dello stesso corridoio, troviamo la porta in legno tamburato di accesso alla **stanza polifunzionale** (6,84 mq), in buone condizioni, anche qui mancano le ante degli infissi esterni in alluminio (monoblocco con cassonetto e persiane avvolgibili), inoltre è dotata di n. 1 finestra (127\*150 cm, compreso cassonetto) che affaccia sul prospetto ad Est.

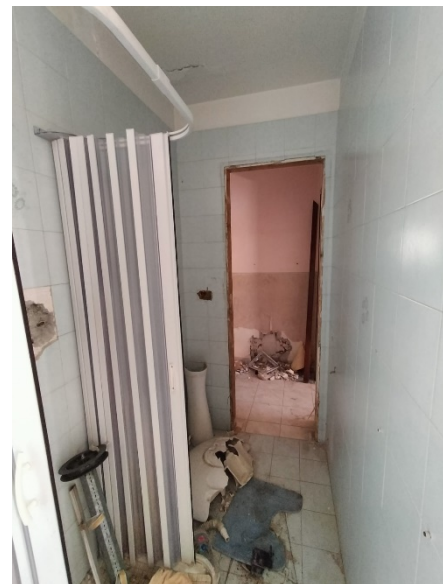
Bagno 1, veduta corridoio

Affianco alla stanza polifunzionale troviamo addossato il **bagno 1** (3,45 mq), utilizzato a suo tempo come lavanderia/bagno di servizio, dove tutti gli arredi sanitari/igienici necessari (lavabo, bidet e vaso sanitario) ed una doccia sono danneggiati. Le condizioni del soffitto sono degradate, mentre, le pareti sono interamente rivestite da piastrelle quadrate di ceramica sono sporche ma integre. L'acqua calda sanitaria era fornita da scaldabagno, ora non presente fisicamente in loco. Ha una porta finestra che affaccia sul balconcino posto ad Ovest (127\*240 cm, compreso cassonetto), anche questa priva di ante degli infissi esterni.

**L'immobile** si presenta nelle finiture, come dimostrano le immagini su inserite, in condizioni variabili tra il mediocre ed il sufficiente. All'interno, escludendo alcune zone dei soffitti dove ci vorranno piccoli interventi di manutenzione straordinaria legati ad infiltrazioni, lo stato generale delle pareti verticali è in buona condizione. All'esterno situazione simile per le pareti verticali perimetrali, ad esclusione della parete sul balconcino ad ovest (bagno 1), per il quale necessitano

interventi di ripristino dove era posizionato lo scaldabagno elettrico. Mentre, per i cieli dei balconi, come su descritto, la condizione di precarietà richiede interventi di ripristino corticale e di messa in sicurezza. Le pavimentazioni, a parte alcuni interventi di manutenzione ordinari, di ri-sigillatura delle fughe per ovviare alle infiltrazioni, sono in buone condizioni.

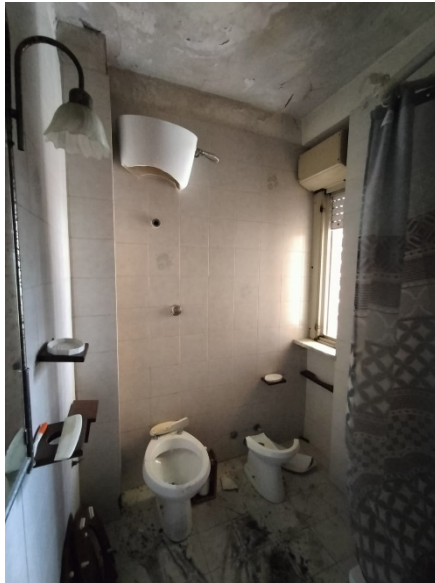
Disimpegno veduta lato Sud

Ritornati nel disimpegno, addossato al bagno 1, troviamo **bagno 2** (4,68 mq) dove tutti gli arredi sanitari/igienici necessari (lavabo, bidet e vaso sanitario) ed una vasca sono danneggiati. Le pareti sono interamente rivestite da piastrelle di ceramica. Anche per questo bagno, l'acqua calda

sanitaria era fornita da scaldabagno, ora non presente fisicamente in loco. Ha una finestra che affaccia sul balconcino posto sul lato Sud (75\*150 cm, compreso cassonetto), anche questa priva di ante degli infissi esterni. Le condizioni del soffitto sono scarse, mentre, le pareti sono interamente rivestite da piastrelle di ceramica, che sono sporche ma integre.

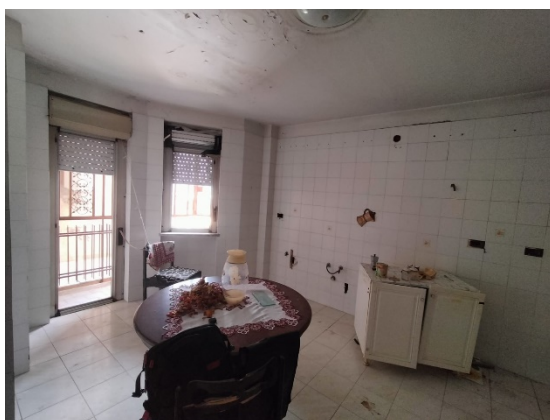
Affianco al bagno 2, verso Est è ubicata la cucina abitabile (15,28 mq) in mediocri condizioni, privo delle ante degli infissi esterni in alluminio (monoblocco con cassonetto e persiane avvolgibili), è dotata di n. 1 finestra (75\*150 cm, compreso cassonetto) ed una porta finestra (75\*240 cm, compreso cassonetto) che affacciano sul prospetto Nord. La porta finestra dà sul piccolo balcone a Nord-Est e che gira anche su parte del prospetto Nord, rifiniture in buono stato per le pareti completamente rivestite con piastrelle di ceramica colori chiari, mentre, il soffitto è in condizioni parzialmente rovinate per la presenza di rigonfiamenti delle tinteggiature.

Cucina, veduta lato Nord-Est

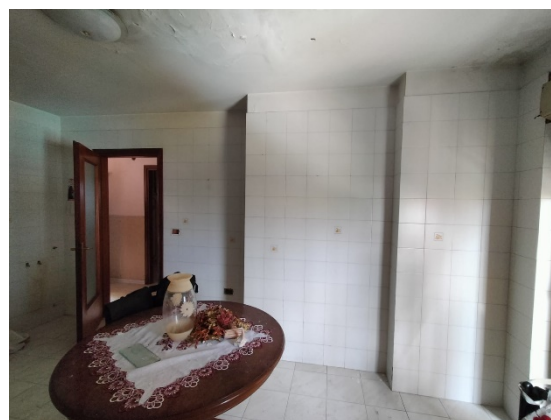
Cucina, veduta lato corridoio

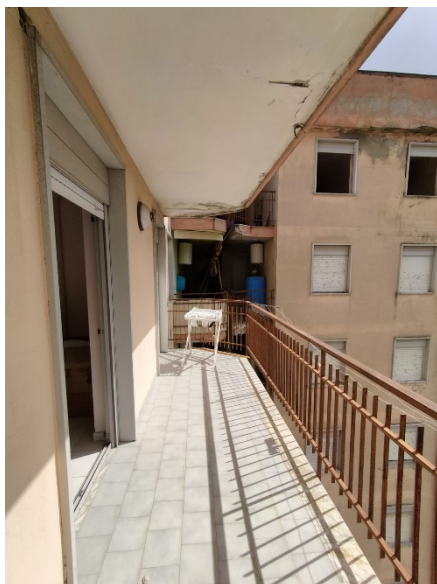
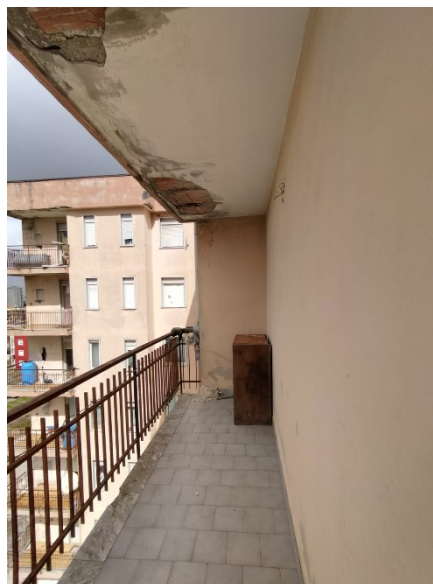
Il balcone che insiste sui fronti Sud ed Ovest (che affaccia sul piazzale condominiale), ha le pavimentazioni in buono stato, mentre, i soffitti presentano, come tutti quelli degli altri appartamenti nel condominio, delle condizioni precarie di sicurezza.

Balcone lato Sud

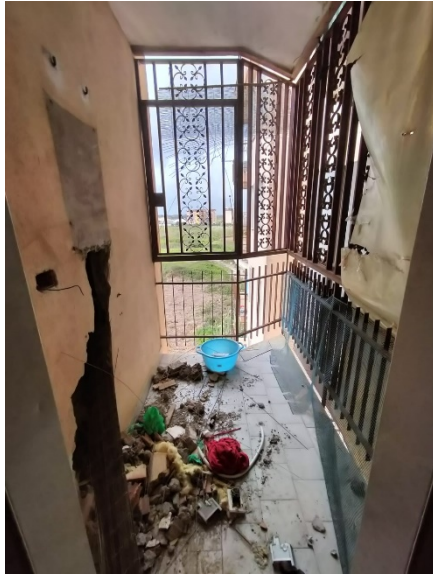
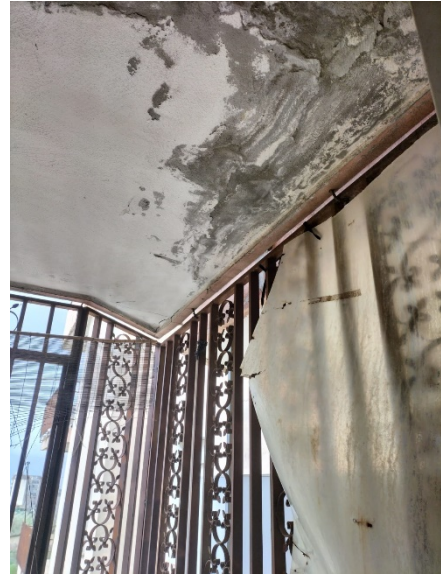
Anche per questo balcone le condizioni dei cieli sono mediocri e presentano zone di degrado che vanno riparate e messe in sicurezza. Da segnalare le parti di muro perimetrale da ricostruire, perché danneggiate nel momento di rimozione dello scaldabagno. Qui le ringhiere sono sormontate da un'opera in ferro battuto, la cui altezza va dal corrimano della ringhiera fino al soffitto, che funge da filtro separazione dal balconcino dell'adiacente appartamento.

Balcone lato Ovest

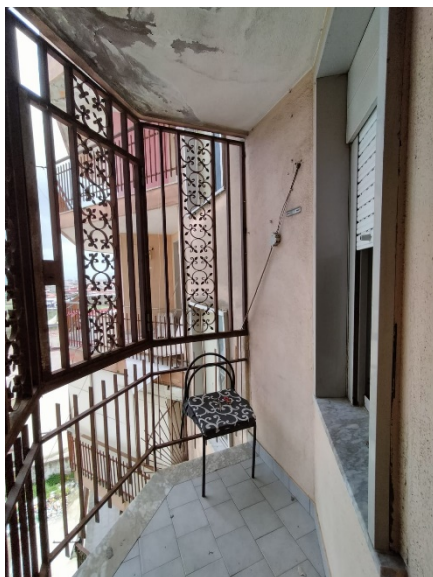
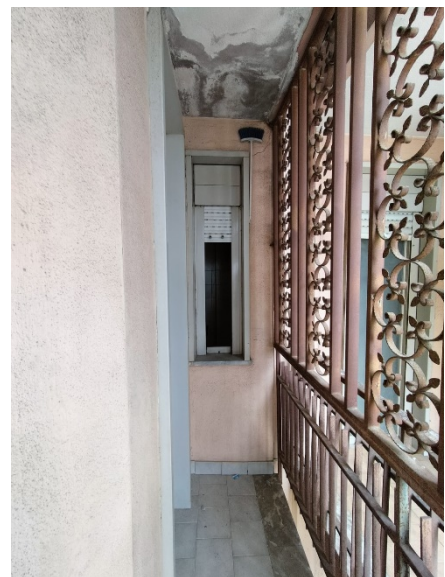
Analoghe al precedente sono le condizioni dello stato dei luoghi del balconcino posto sul lato nord – est dove, però, le mura perimetrali sono in buono stato di conservazione.

Balcone lato Nord-Est
