TRIBUNALE DI NAPOLI NORD
SEZIONE ESPROPRIAZIONI IMMOBILIARI

Procedimento di Esproprio Immobiliare n° 384/18 promosso da
Banca per lo Sviluppo della Cooperazione di Credito s.p.a.
contro
OMISSIS OMISSIS, nato ad Aversa il OMISSIS

LOTTO UNICO

RELAZIONE TECNICA dell'ESPERTO STIMATORE

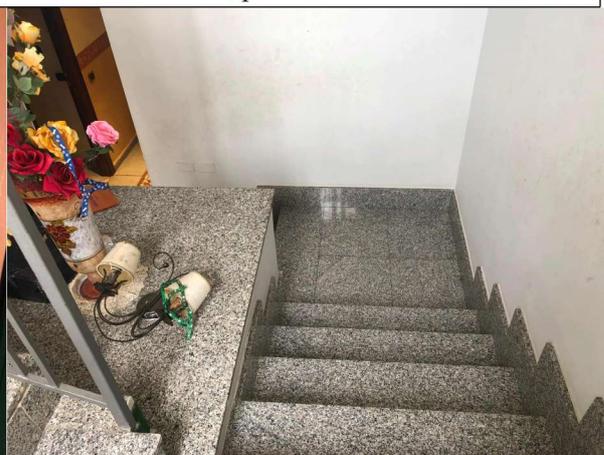
Il collegamento tra le due unità (secondo e terzo piano) quindi avviene esclusivamente tramite detta scala, ovvero tramite una porzione della scala comune; non sono presenti altre scale interne o ascensori.

Vano scala comune interno all'appartamento
