**TRIBUNALE DI NAPOLI NORD**  
**Sezione III**  
**G.E. Dott. Alessandro Auletta**

**R.G.N° 164/2023**

***CONSULENZA TECNICA DI UFFICIO***

***Arch. Emilio Porcaro***

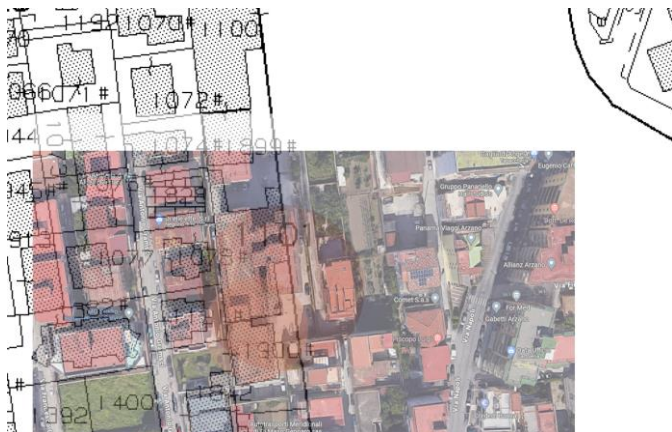
*Sovrapposizione delle due carte*

Al fine dell'esatta individuazione del cespite oggetto del pignoramento lo scrivente procede a sovrapposizione del mappale catastale ed immagine satellitare reperita tramite Google maps al fine dell'individuazione del fabbricato ove il cespite è posto.

Si procede identificando il cespite riportando l'identificazione da vax catastale, la posizione fabbricato reperita da google maps e la sovrapposizione tra le due cartografie per la dovuta verifica. Nel caso specifico il cespite si identifica:

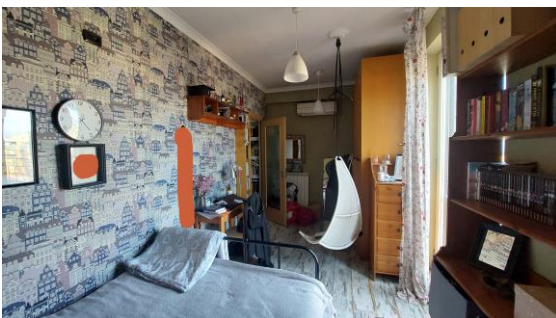
Ambiente 2

**Ambiente 2** di 13 mq, altezza da piano di calpestio ad intradosso solaio h 2,84 m. L'ambiente si presenta in buone condizioni ed è attualmente adibito con funzione camera da letto. Presenta

areazione naturale data da porta-finestra di dimensione 1,30x2,37 h che concede uscita su area chiusa da balaustra metallica con pavimentazione a guaina verniciata (priva di pavimentazione effettiva di calpestio) di 1,68 mq;

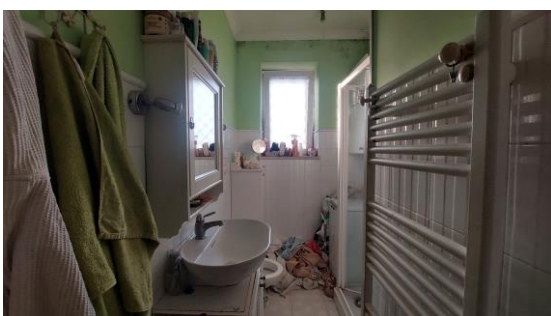
Bagno

**Bagno** di 3,5 mq, altezza da piano di calpestio ad intradosso solaio h 2,73 m. L'ambiente si presenta in discrete condizioni. Presenta areazione naturale data da finestra di dimensione 0,68x1,10 h;

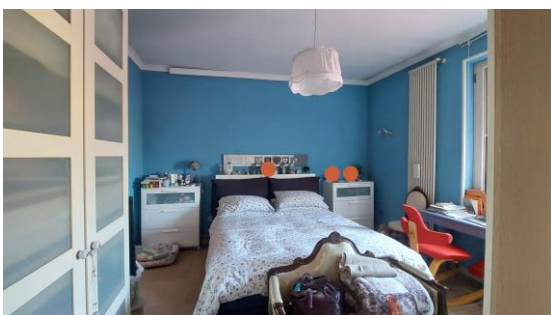
Ambiente 3

**Ambiente 3** di 17 mq, altezza da piano di calpestio ad intradosso solaio h 2,80 m. L'ambiente si presenta in buone condizioni ed è attualmente adibito con funzione camera da letto.

Presenta areazione naturale data da finestra di dimensione 1,28x1,81 h;

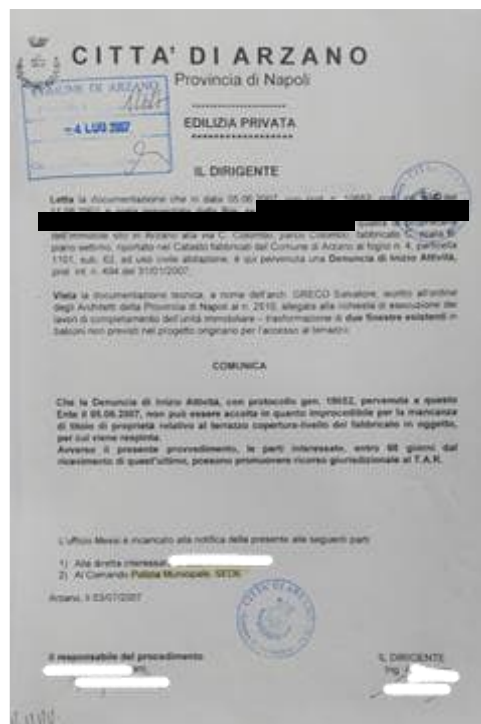
La pratica n.590 con cui si informava della trasformazione in porte-finestre di alcuni elementi vetrati che erano sin ad allora, invece, finestre e di presenza di balconature risulta essere stata negata dagli Uffici Tecnici del Comune di Arzano:
