TRIBUNALE DI NAPOLI NORD

N°388/23 R.G.E.

APPARTAMENTO AL PIANO TERRA INTERNO N.1

VIA SAN GIUSEPPE LAVORATORE N. 47 – PARETE (CE)

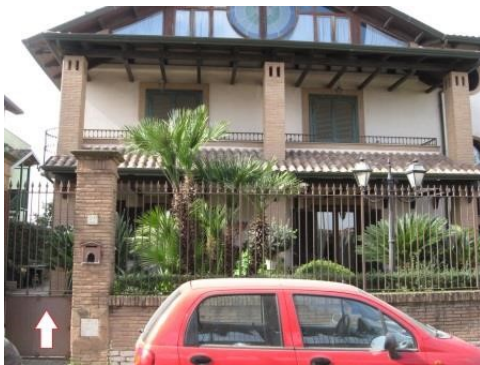
Inoltre, il fabbricato in cui è situato l'appartamento pignorato è costituito da due piani fuori terra oltre al sottotetto ed ha una struttura portante in muratura con solai latero cementizi. L'appartamento al piano terra è situato all'interno n.1 del fabbricato e rappresenta una tipologia abitativa molto diffusa nel Comune di Parete, ovvero è posto all'interno di un piccolo fabbricato con soli due appartamenti, oltre al sottotetto. L'appartamento pignorato è composto da un salone, una cucina, tre disimpegni, due bagni, tre camere da letto ed un porticato, senza alcun box auto e/o posto auto e/o garage pertinenziale [all. n. 6] (Figure 6 - 23).

Figura 6 facciata est del fabbricato alla via San Giuseppe Lavoratore n.47 in Parete
