TRIBUNALE DI NAPOLI NORD
SEZIONE ESPROPRIAZIONI IMMOBILIARI

Procedimento di Esproprio Immobiliare n° 158/2021 promosso da
FEDAIA SPV s.r.l.

LOTTO UNICO

RELAZIONE TECNICA dell'ESPERTO STIMATORE

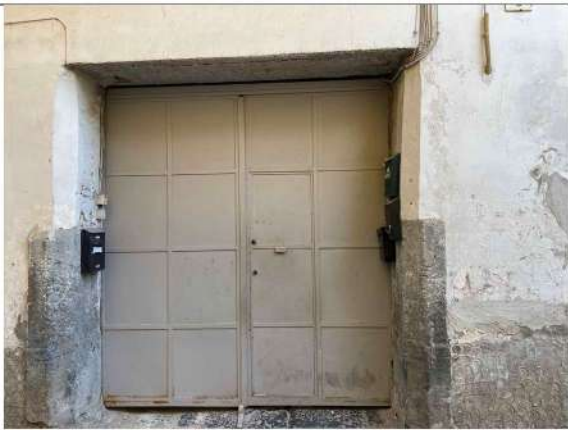
L'accesso al fabbricato in corte entro cui sono ricompresi i cespiti staggiti (vedi foto) avviene direttamente da via Cavour mediante un portone in ferro carrabile, con apertura interna pedonale.

Portone di ingresso

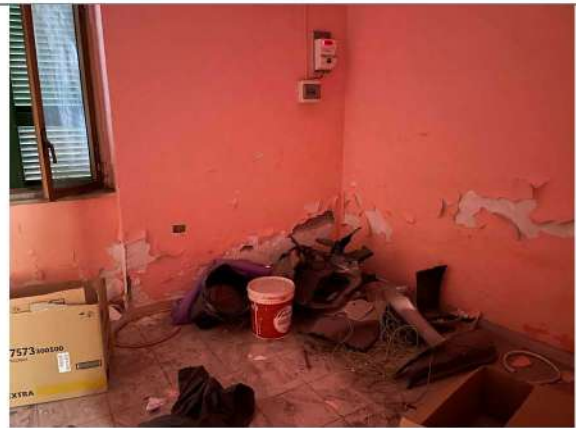
Presso i locali terranei anche l'impianto elettrico, per quanto è stato possibile verificare, risulta mancante e/o fortemente danneggiato. La fornitura elettrica per detto piano risultava staccata, per quanto è stato possibile verificare.

In uno dei due locali terranei è presente un camino angolare in muratura, in pessime condizioni di manutenzione.

Interno vano terraneo

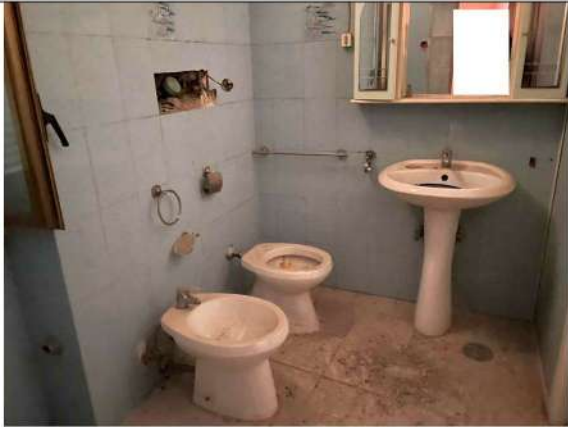
Anche gli arredi sanitari risultano in gran parte danneggiati e maltenuti.

Servizio igienico piano terra

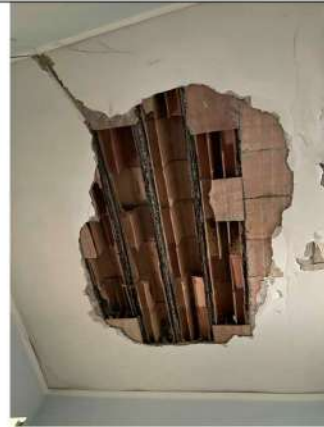
I locali al piano terra, con accesso diretto dal cortile comune, sono costituiti da due vani, di cui uno privo di aperture e da un piccolo servizio igienico, con finestra sul cortile comune. Come desumibile dalle foto di seguito riportate (nonché di quelle ulteriori allegate alla presente relazione), detti locali versano in condizioni di abbandono, ovvero in uno stato manutentivo pessimo. La porta di accesso è di alluminio in pessime condizioni di manutenzione con ulteriore chiusura esterna in ferro antintrusione, anch'essa in pessime condizioni, la cui serratura risultava non funzionante. Anche le altre finestre dei locali terranei presentano la stessa tipologia di infissi. I locali presentano estese porzioni di intonaci parietali cadenti ed in parte mancanti, così come il servizio igienico, in cui sono presenti zone con mattoni a vista, oltre allo sfondellamento del solaio sovrastante con danneggiamento e caduta di alcune pignatte ed evidenti segni di decadimento delle travi orizzontali.

Sfondellamento solaio bagno piano terra

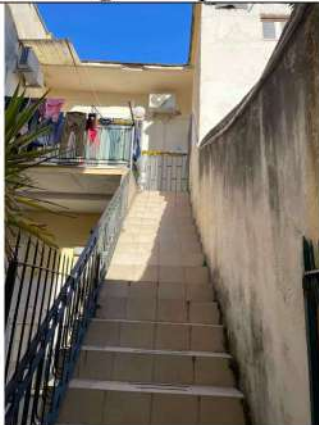
Dalla scala esterna scoperta in muratura (di proprietà comune), si accede al piano primo, dove si apre l'accesso alla porzione di lotto posto proprio a quel piano.

Scala esterna di collegamento

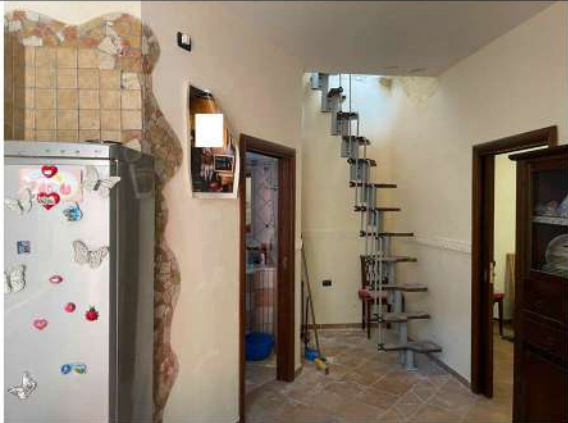
L'accesso al piano primo è presidiato da un portoncino blindato; le condizioni di manutenzione di detti locali sono sufficienti, con presenza di estesi scrostamenti dell'intonaco in corrispondenza del varco nel soffitto della cucina dove è presente la scala interna di collegamento al terrazzo (piano secondo).

Cucina primo piano con scala interna di collegamento al terrazzo

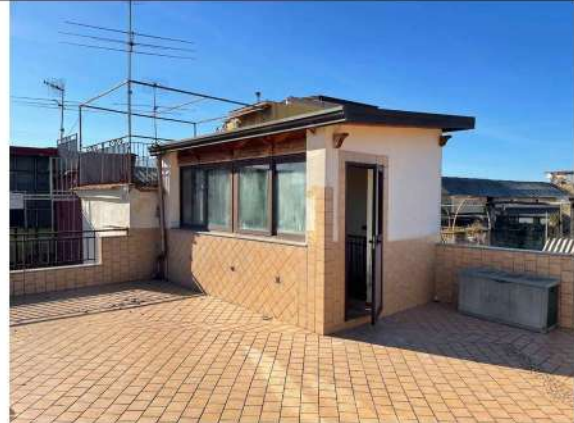
una scala interna in legno e metallo che collega il primo piano al terrazzo di copertura superiore scoperto e pavimentato (di circa 50mq), su cui è stata ricavata una piccola cucina di circa 10 mq con copertura in legno ed infissi in alluminio.

Terrazzo con piccola cucina al piano secondo

Per l'eliminazione del volume abusivo, può stimarsi un costo presuntivo di circa 8-9000 euro, salvo sensibili oscillazioni di mercato, che non sarà detratto dal valore di stima.
