TRIBUNALE DI NAPOLI NORD

N°227/23 R.G.E.

APPARTAMENTO AL PRIMO PIANO

VIA DEGLI ABETI N. 8 – AVERSA (CE)

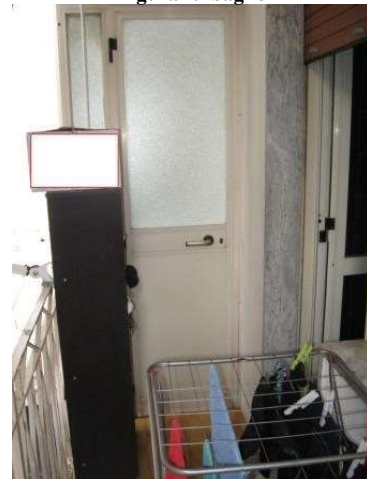
Figura 21 balcone 2 con ripostiglio

LOTTO UNICO: – piena ed intera proprietà di **appartamento al primo piano** ubicato all'interno n.1 del Condominio Barbato alla via degli Abeti n. 8 in Aversa (Ce); l'appartamento ha una superficie utile interna di 61,40 mq, con un'altezza utile interna di 3,00 m e di 2,80 m ed è composto da un salone, una cucina, un disimpegno, due camere da letto, un bagno, due balconi ed un ripostiglio sul balcone2; confina con il sub 8 a sud, con la particella 307 a nord, con il cortile comune sub 6 ad ovest; l'appartamento è riportato nel **C.F. del Comune di Aversa foglio 3, p.lla 308, sub 7**; il descritto stato dei luoghi non è conforme alla consistenza catastale in ordine alla distribuzione interna degli ambienti ed alla presenza del ripostiglio sul balcone 2; vi è Licenza Edilizia n.179/67 del 25/10/1967 con variante n.23/68 del 22/02/1968, oltre alla Licenza Edilizia n.58/72 del 22/04/1972 ed alla variante n.91/74 del 04/07/1974, con anche la Concessione Edilizia in sanatoria n.151 del 18/06/1998 rilasciata a seguito dell'Istanza di Condono ex Legge n.47/85 del 21/03/1986 prot. n.10407, non reperite presso il Comune di Aversa come da attestazione del 23/01/2024. A parere dell'Esperto Stimatore se la volumetria assentita con il titolo urbanistico non reperito fosse coerente con la planimetria catastale del 01/08/1987 allora sarebbe necessaria una C.I.L.A. postuma per regolarizzare la distribuzione interna degli ambienti, oltre alla demolizione del ripostiglio sul balcone 2 non sanabile.

Inoltre, il costo necessario per l'aggiornamento della planimetria catastale tramite procedura doc.fa, comprensivo di oneri ed onorari tecnici, è stimabile in € 400,00, mentre il costo per la redazione della C.I.L.A. postuma necessaria per la regolarizzazione urbanistica, comprensivo

degli onorari tecnici, degli oneri urbanistici e dei costi di demolizione del ripostiglio sul balcone 2 non sanabile, è stimabile in € 3.000,00; infine, i costi necessari per la manutenzione straordinaria deliberata dal condominio a carico dell'immobile pignorato sono stimabili in € 1.000,00.
