TRIBUNALE DI NAPOLI NORD

CONSULENZA TECNICA D'UFFICIO

procedura di espropriazione immobiliare

n. R.G.E. 162/2023 promossa da

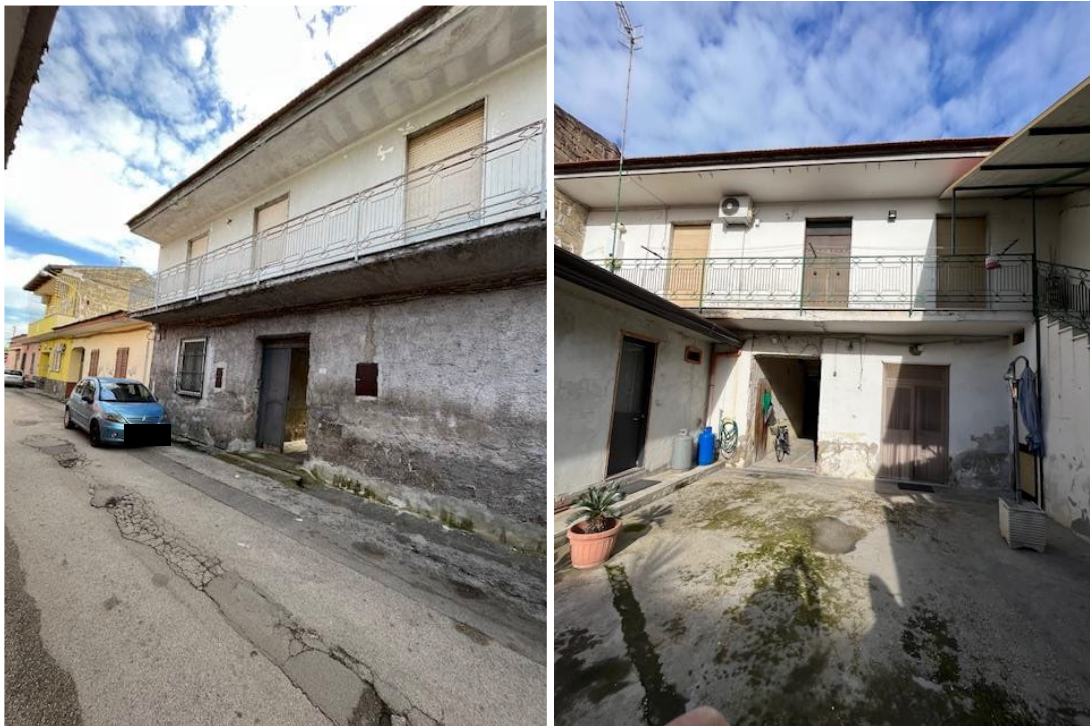
L'edificio di cui fanno parte le unità immobiliari pignorate, è in muratura portante ed appartiene ad una tipologia edilizia a carattere non intensiva. Le facciate dell'edificio sono trattate con intonaco. Il fabbricato si affaccia, per un lato su via Leon Battista Alberti, e per un lato su corte interna e scala di accesso piano primo. Lo stato di conservazione del fabbricato è in sufficiente stato di manutenzione.

Foto 1. Esterno fabbricato in cui sono site le unità immobiliari pignorate su Via Leon Battista Alberti

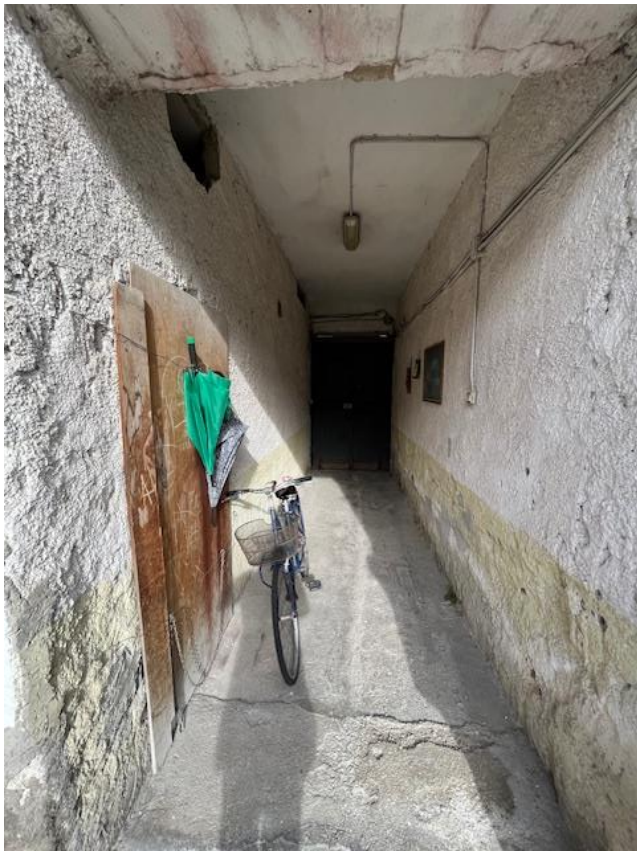
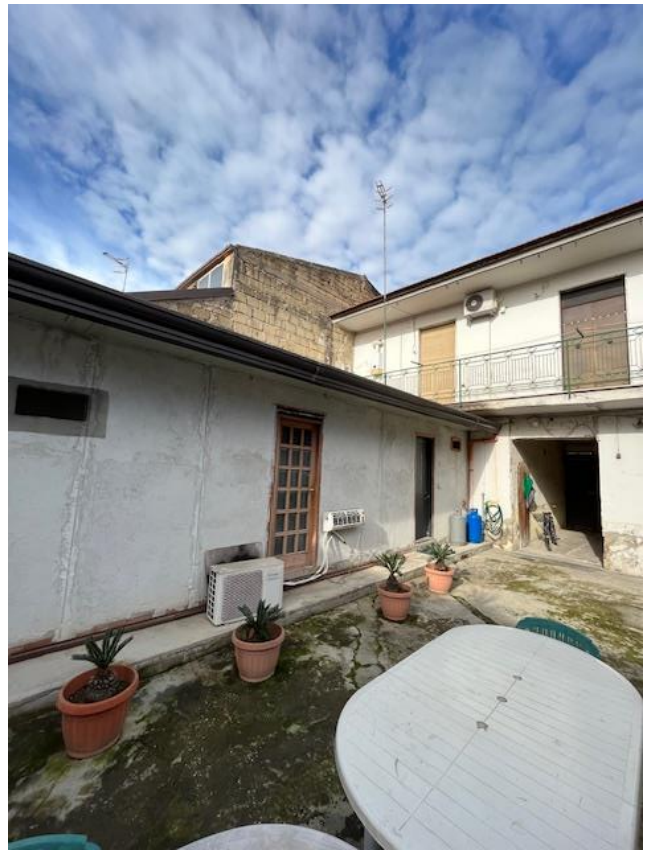
Foto 7. Androne fabbricato (il sub 1, che ha originato il sub 3 è a destra)

Foto 8. Corte fabbricato, vista dell'unità immobiliare abusivamente realizzata (a destra in foto), ricadente sulla porzione di corte appartenente ad altra proprietà (vedi plan catastale sub 2)

La corte esterna è indicata sulla planimetria del sub 2 (riportata nei grafici di concessione edilizia rilasciata, e indicata nel titolo di provenienza del bene Atto.....) divisa in due proprietà, una indicata come "stessa ditta" l'altra indicata come [REDACTED] per cui la quota di questa area esterna che dovrà essere considerata nella vendita dei beni sarà pari a quella riportata su tali grafici indicati come "stessa ditta".

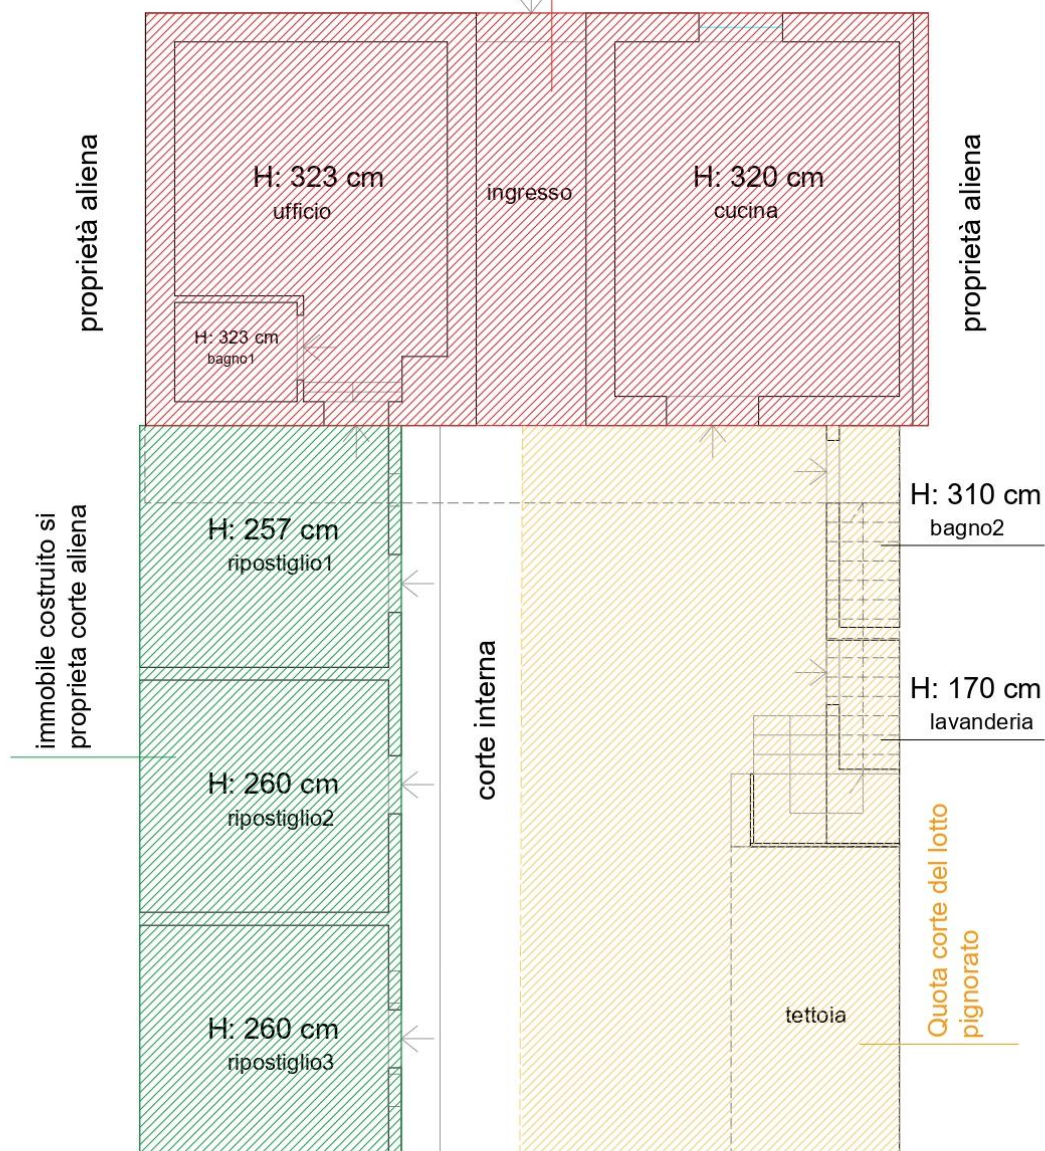
Immobile sub 3 – STATO DEI LUOGHI SECONDO PLANIMETRIA E VISURA CATASTALE

Comune di Villa di Briano
Rilievo stato dei luoghi attuali
Piano Terra sub 3
scala 1:100

sub 3, attuale, derivante
da ampliamento del sub 1

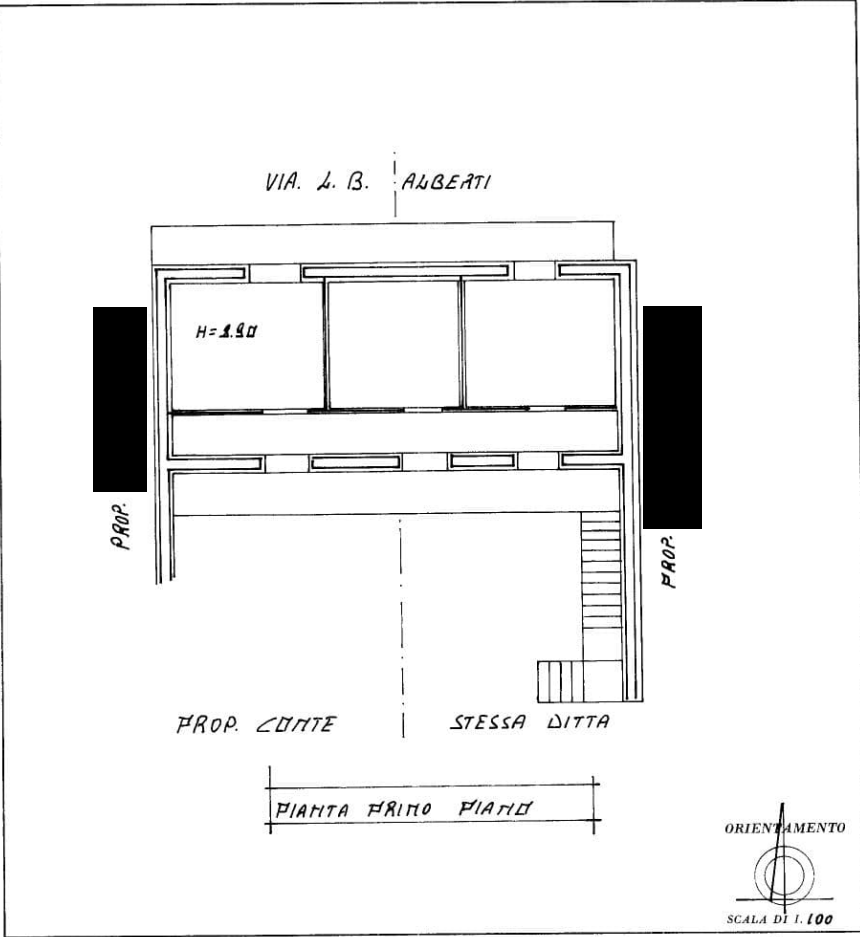
APPARTAMENTO sub 2 – PLANIMETRIA CATASTALE ATTUALE

Relativamente al sub 2 (derivante dalla soppressione sub 8):

- Diversa distribuzione spazi interni
- Tettoia su scala e su corte

Necessita presentare pratica Do.C. Fa per la diversa distribuzione spazi interni, mentre per le tettoie occorre prima effettuare accertamento di conformità così come indicato successivamente nel quesito urbanistico.

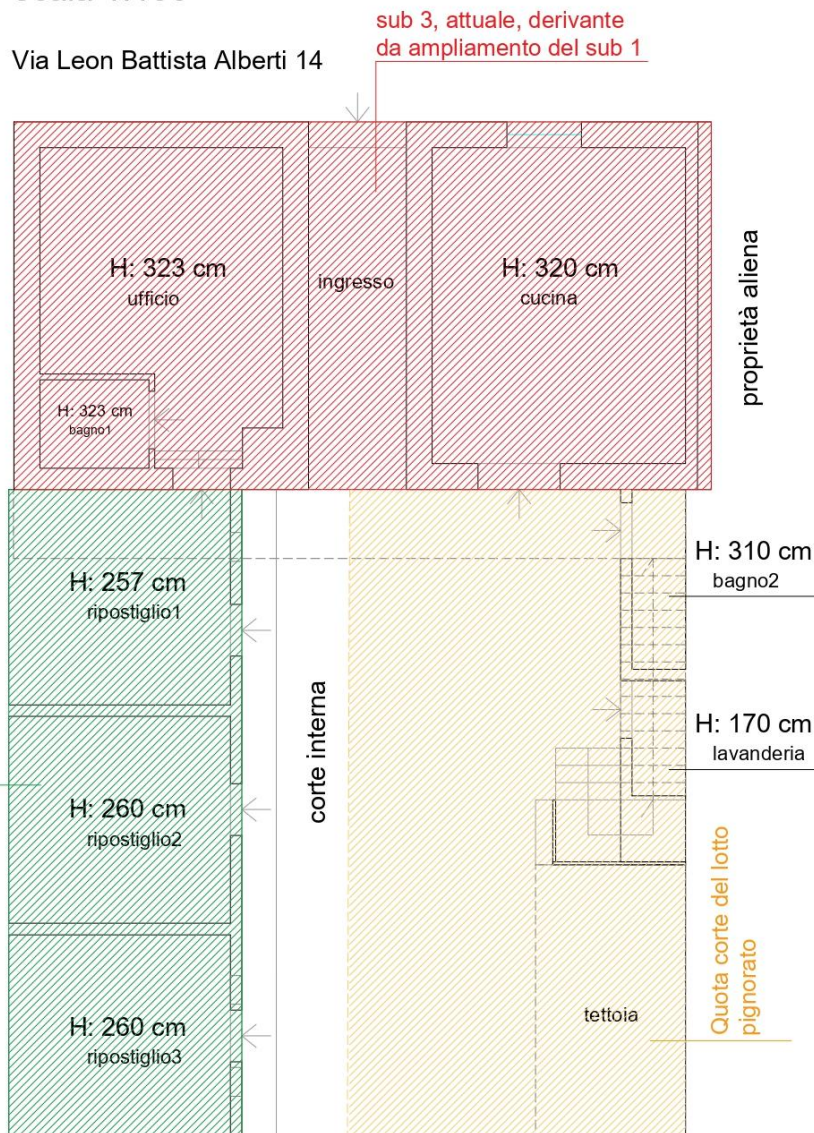
Immobile sub 3 – STATO DEI LUOGHI SECONDO PLANIMETRIA E VISURA CATASTALE

APPARTAMENTO sub 3 – STATO DEI LUOGHI RILEVATO riportante la consistenza del sub 3 (che riporta un'ampliamento non di proprietà dell'esecutata) rispetto a quella in titolarità dell'esecutata del sub 1 (originato per soppressione del sub 7)

Comune di Villa di Briano
Rilievo stato dei luoghi attuali
Piano Terra sub 3
scala 1:100

Necessita presentare pratica Do.C. Fa per riportare in planimetria l'effettiva proprietà dell'esecutata, ossia la consistenza immobiliare riportata sulla planimetria sub 7, allegata alla ctu.
