TRIBUNALE CIVILE E PENALE DI BARI

Fallimento R.F. n. 90/2021

RELAZIONE DI CONSULENZA TECNICA D'UFFICIO

SITI IN CELLAMARE (BA) – LOTTO 1

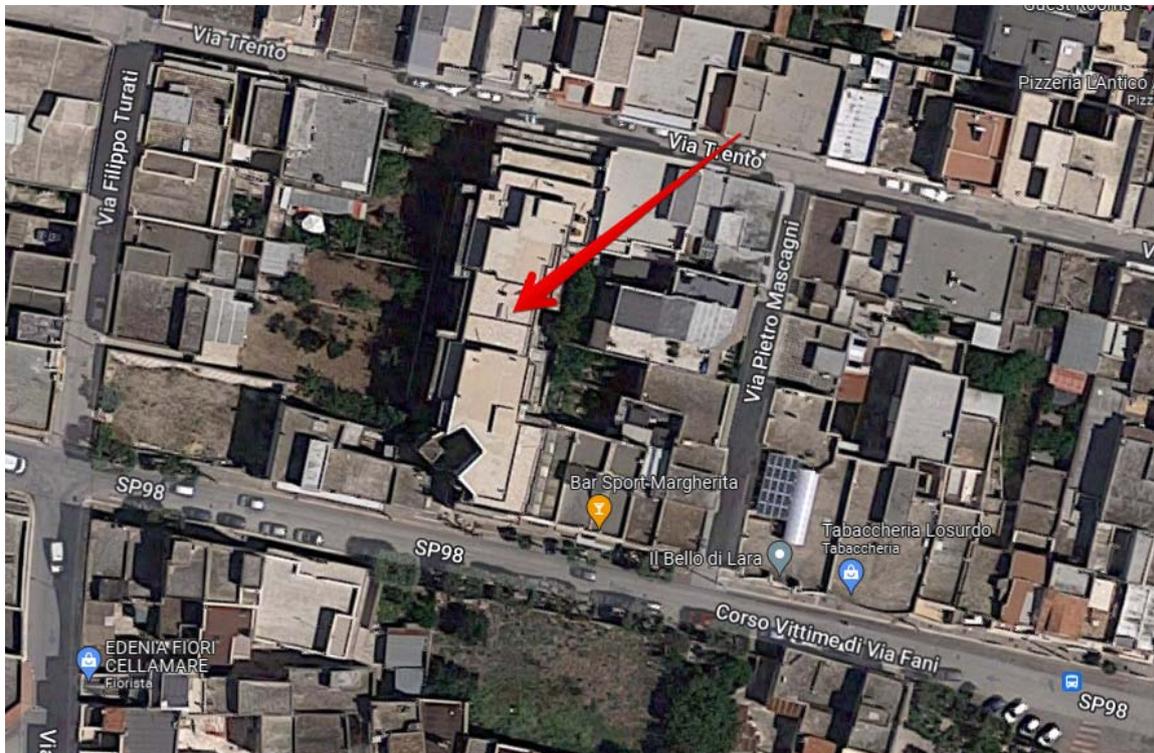
Il piano interrato è al momento inaccessibile in quanto non è stato completato il sistema di sollevamento delle acque pluviali che, scorrendo lungo la rampa scoperta, provocano l'allagamento dell'intero livello sottoposto.

La struttura in c.a. risulta essere stata ben eseguita ed in buone condizioni nonostante l'esposizione pluriennale agli agenti atmosferici e l'assenza di protezioni specifiche.

Dall'esame dei due vani ascensore è possibile notare come gli impianti, di tipo idraulico, siano stati resi funzionanti per esigenze di cantiere. Mancano, ovviamente, cabina e porte di piano.

Per quanto concerne i livelli superiori, destinati a residenze, va evidenziata (ed elogiata) la decisione di procedere alla realizzazione di tutte le tompagnature esterne e partizioni interne con modalità "a secco", cioè componendole con strati plurimi di pannelli in cartongesso (esternamente e per i bagni di tipo "aquapanel") e coibenti.

Gli appartamenti di primo e secondo piano sono completi per quanto riguarda tompagnature, partizioni interne, marmi e massetti, sottincassi infissi esterni e cassonetti a muro coibentati, sottincassi interni e schematura di tutti gli impianti.

Infatti gli appartamenti di terzo piano vedono incompleta buona parte delle tompagnature non essendo stata posta in opera la loro faccia interna e mancando anche buona parte della schematura dei vari impianti.
