RAPPORTO DI PROVA N. 324466

Oggetto della prova: resistenza al carico statico orizzontale lineare secondo il D.M. Infrastrutture del 14/01/2008 e la norma UNI 10806:1999 e resistenza al carico dinamico secondo le norme UNI 10807:1999, NF P01-013:1988 e UNI EN 14019:2004 di parapetto

Il campione sottoposto a prova è denominato "Balaustra ALBATROS RSE della [REDACTED]"

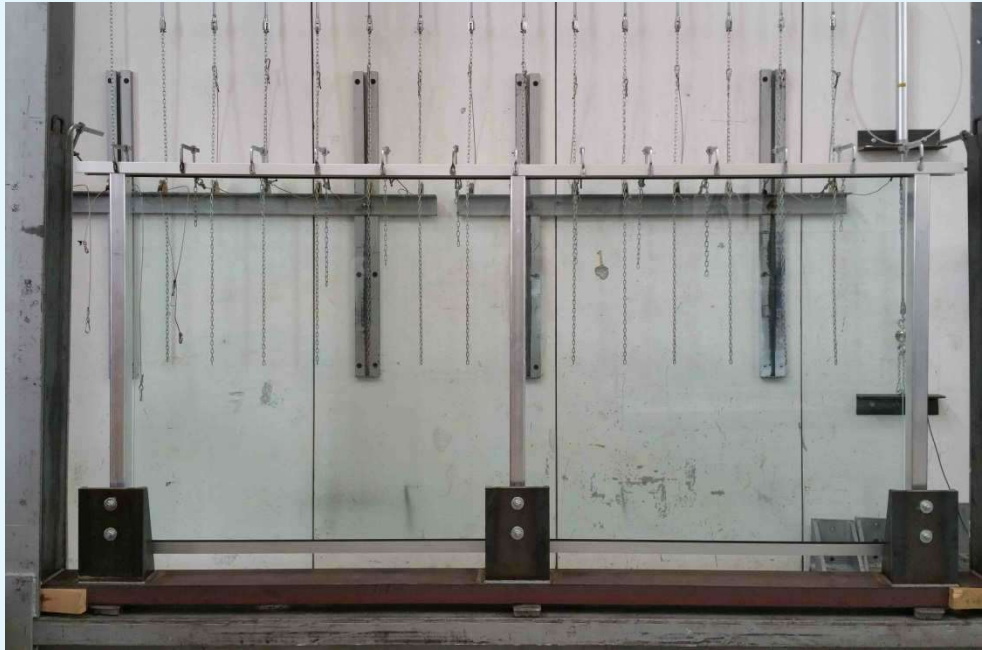
Fotografia del campione.

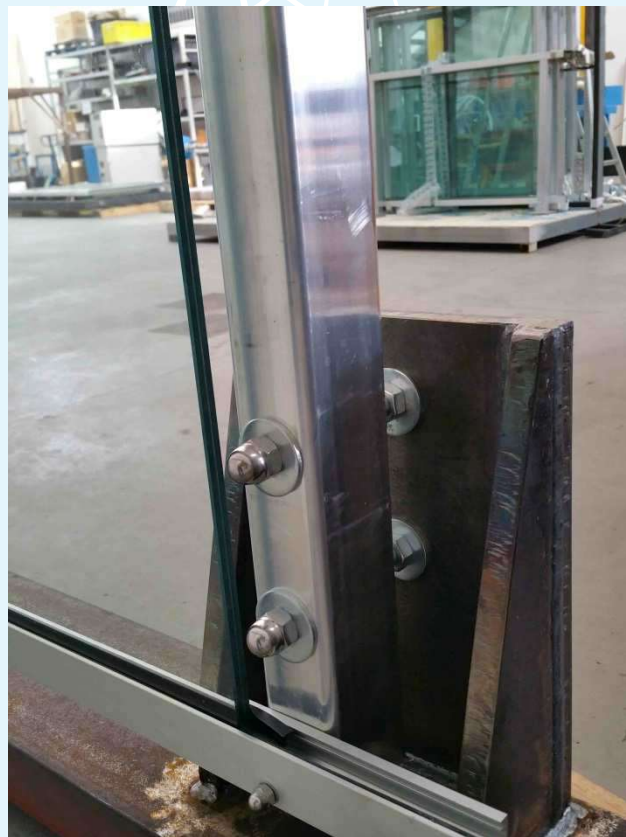
Particolare del campione.

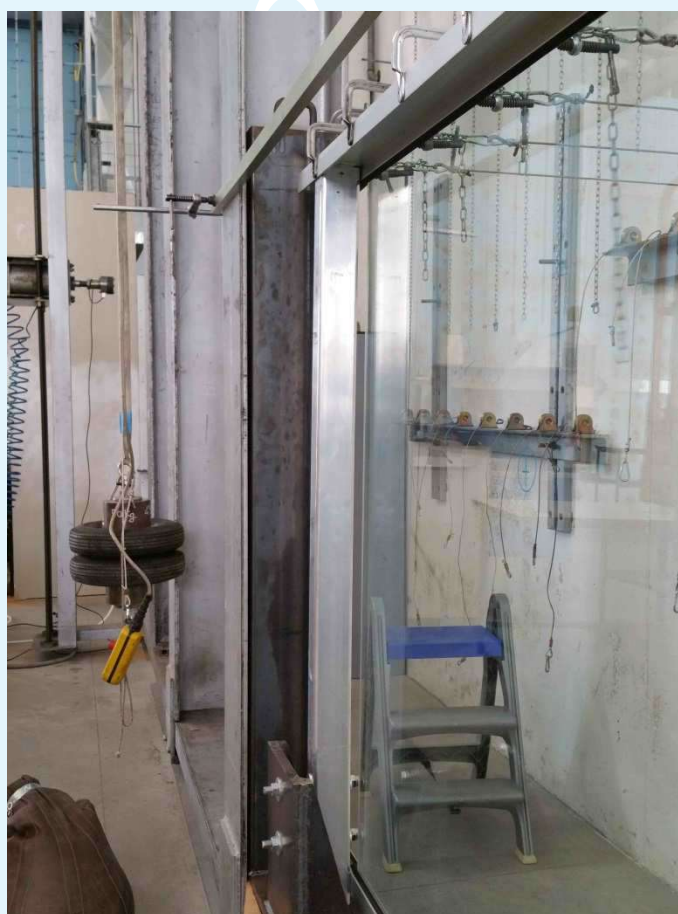
Carico unitario [kN/m]	Carico totale [kN]	Deformazione sotto carico			Deformazione residua			Risultato
		A [mm]	B [mm]	C [mm]	A [mm]	B [mm]	C [mm]	
2,0	6,0	59	80	59	4	4	3	Nessuna lesione che comprometta la normale funzione del campione

Fotografia del campione sottoposto a carico statico lineare orizzontale.

Sul campione sono stati posizionati tre comparatori in modo da leggere lo spostamento relativo del corrimano (due alle estremità del campione ed uno in mezzeria tra di essi), è stato sottoposto a carico statico orizzontale lineare ripartito di 2,0 kN/m sul bordo superiore del corrimano.

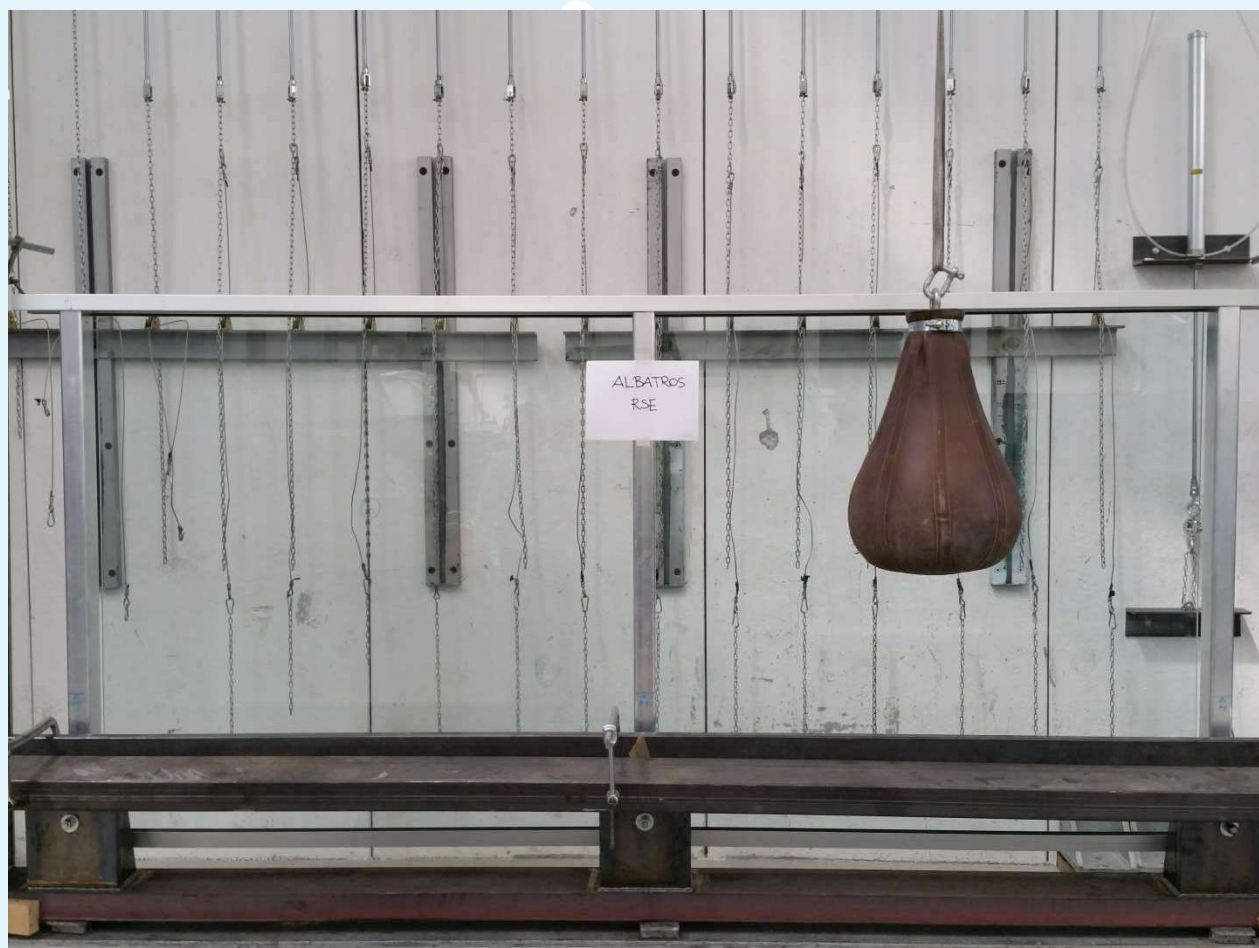
Zona di urto	Altezza di caduta [mm]	Energia nominale [J]	Risultato
Sul corrimano tra due montanti	300	150	Nessuna lesione che comprometta la normale funzione del campione
Al centro del tamponamento	300	150	Nessuna lesione che comprometta la normale funzione del campione
Sul corrimano in corrispondenza del montante centrale	300	150	Nessuna lesione che comprometta la normale funzione del campione

**Fotografia del campione dopo urto
al centro del tamponamento.**

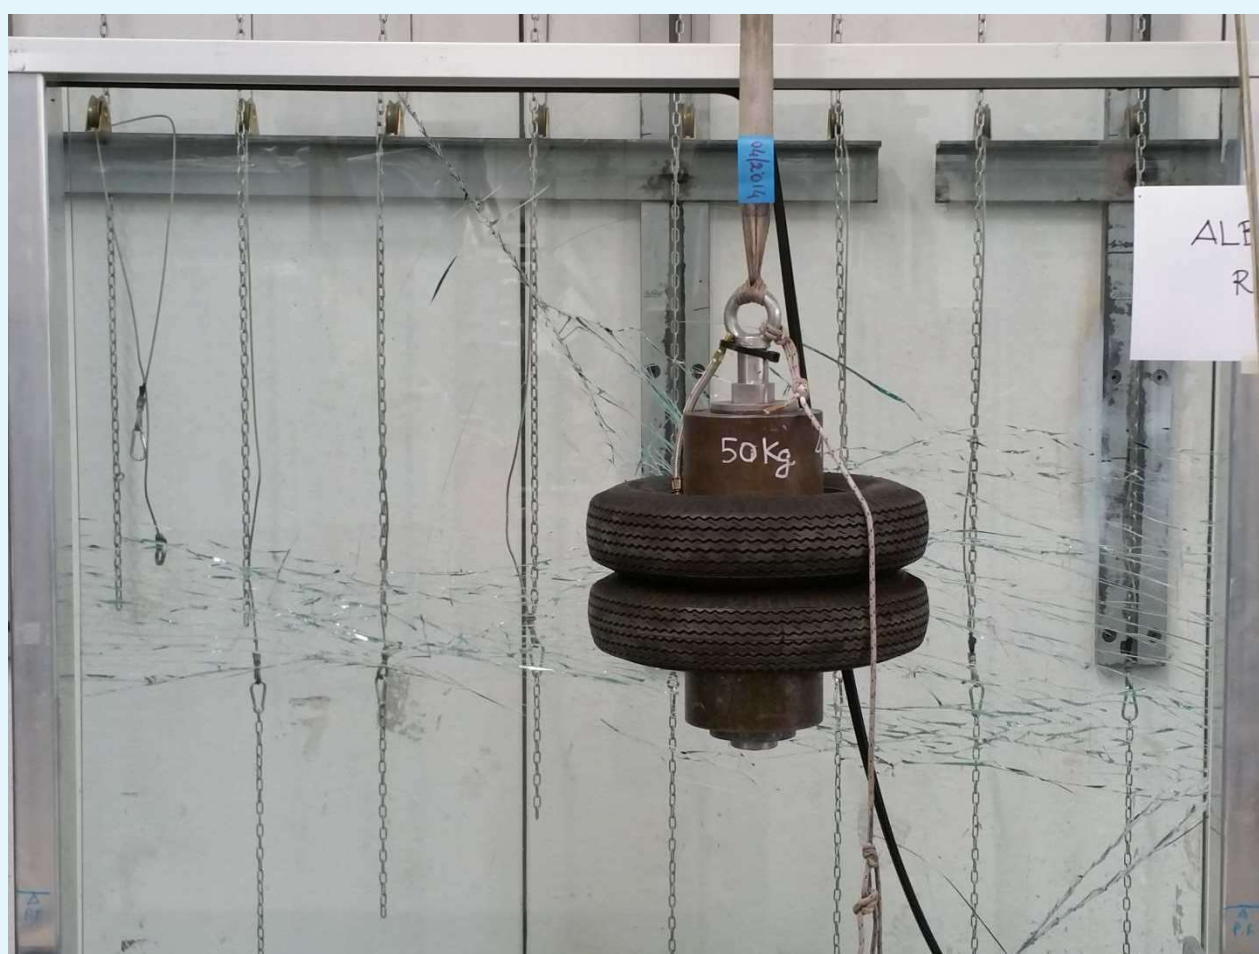
Zona di urto	Altezza di caduta [mm]	Energia [J]	Risultato
Al centro del tamponamento	1200	600	Rottura del vetro con fessurazioni e frammenti uniti senza separazione; il corpo impattatore è stato trattenuto

**Fotografia del campione dopo urto di energia 600 J
al centro del tamponamento.**

(*) la norma UNI EN 12600, per questo valore di energia e per l'esito ottenuto, attribuisce ad una vetrata intelaiata sui quattro lati secondo i criteri descritti al paragrafo 5.1 e di dimensioni definite al paragrafo 5.2, la classe 1B1.
