**ATTO DI TRANSAZIONE E CONTRATTO DI AFFITTO DI AZIENDA**

**ISTITUTO  
GIORDANO**

### DISEGNO SCHEMATICO DEL CAMPIONE (FORNITO DAL COMMITTENTE)

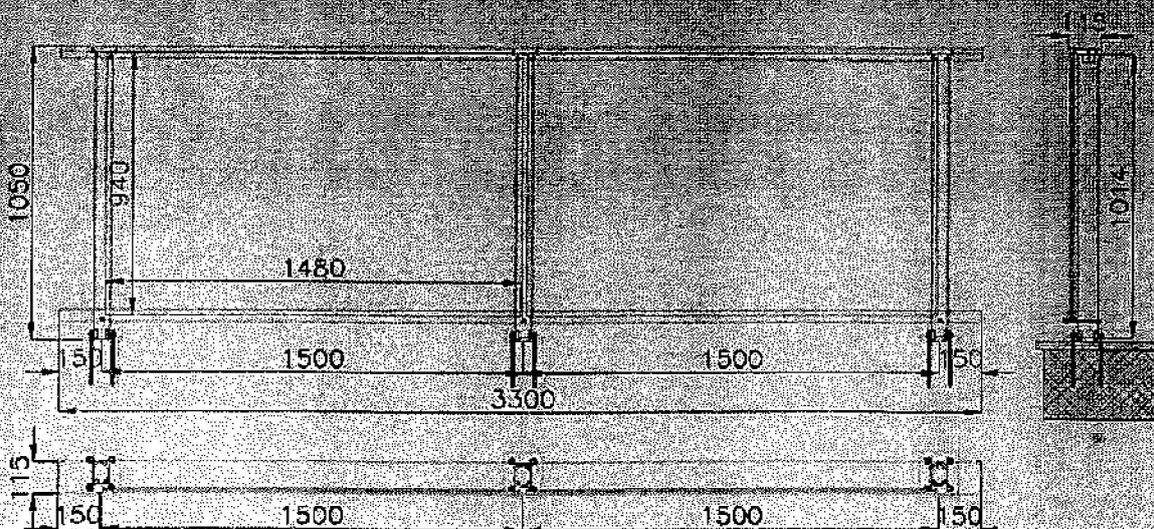
Il campione sottoposto a prova è costituito da una balaustra con montante, piastra a pavimento corrimano e profili porta vetro in alluminio, vetro trasparente stratificato 66.2, bulloneria in acciaio inox, fissaggi a pavimento con barre filettate in acciaio zincato e dadi inox.

Per ulteriori dettagli sulle caratteristiche del campione si rimanda ai disegni schematici forniti dal Committente e di seguito riportati.

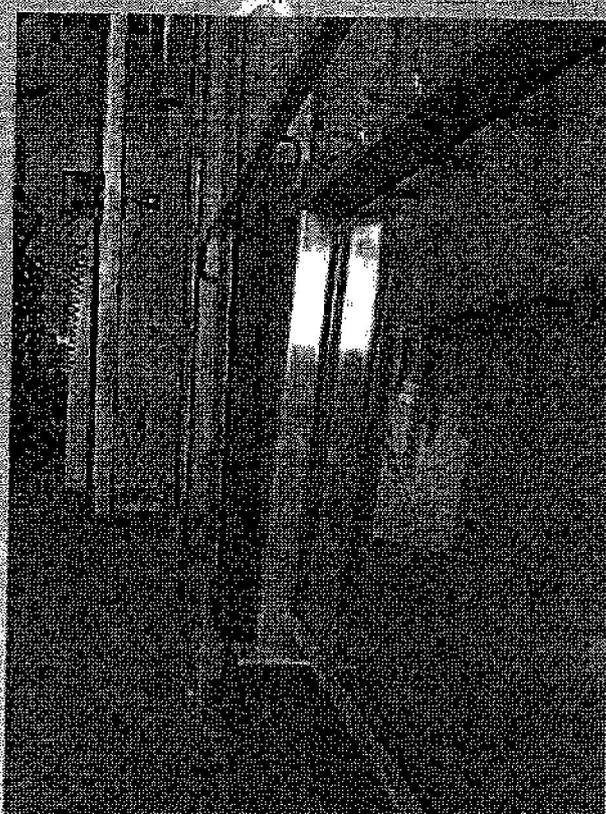
| Carico unitario<br>[kN/m] | Carico totale<br>[kN] | Deformazione sotto carico | | | Deformazione residua | | | Risultato |
|---|---|---|---|---|---|---|---|--|
| 2,0 | 6,0 | 38 | 58 | 38 | 1 | 0 | 1 | Nessuna lesione che comprometta la normale funzione del campione |

**Fotografia del campione sottoposto a carico statico lineare orizzontale.**

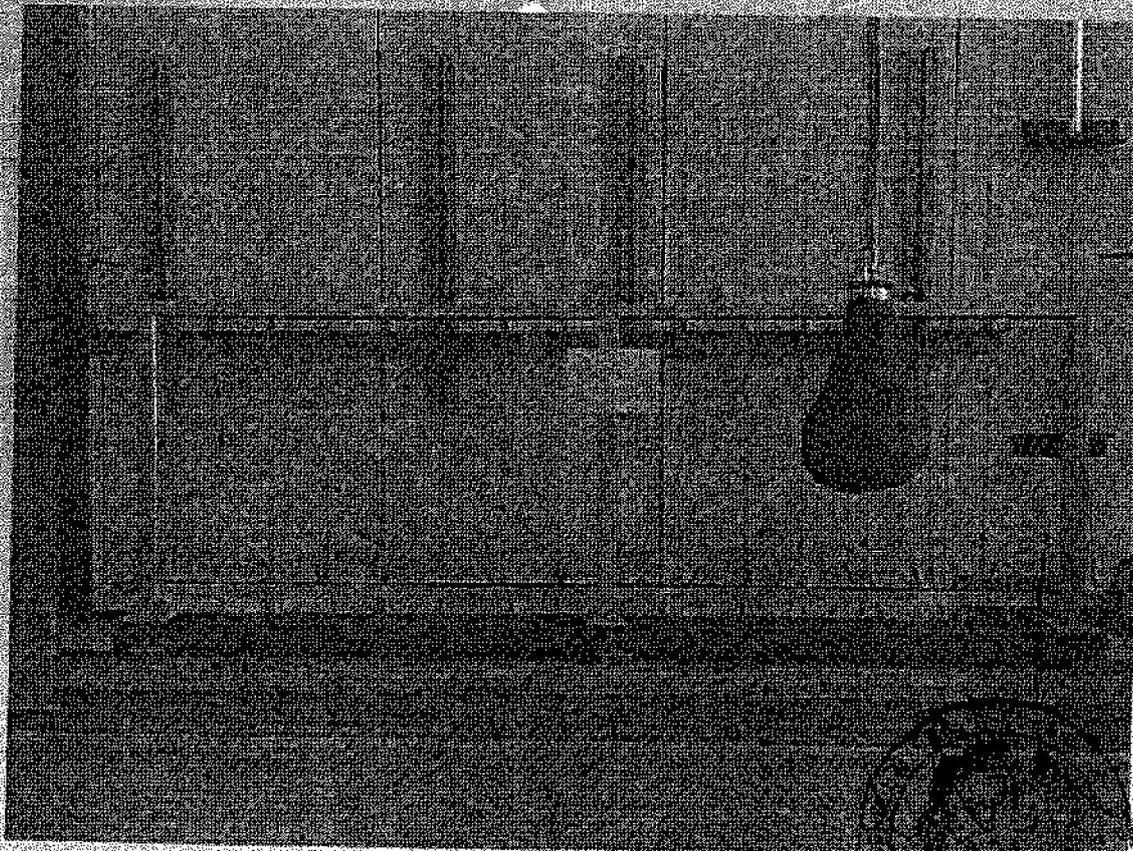
| Zona di urto | Altezza di caduta<br>[mm] | Energia nominale<br>[J] | Risultato |
|---|---|---|--|
| Al centro del tamponamento | 300 | 150 | Nessuna lesione che comprometta la normale funzione del campione |

**Fotografia del campione dopo urto  
al centro del tamponamento.**

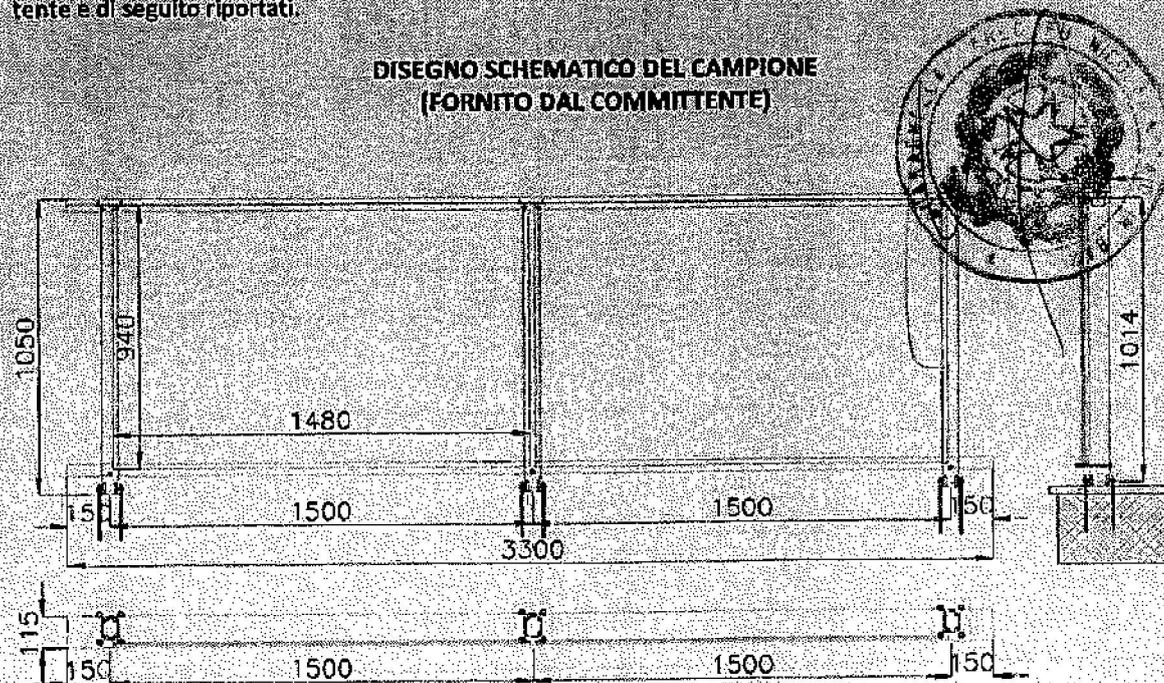
**DISEGNO SCHEMATICO DEL CAMPIONE  
(FORNITO DAL COMMITTENTE)**

Per ulteriori dettagli sulle caratteristiche del campione si rimanda ai disegni schematici forniti dal Committente e di seguito riportati.

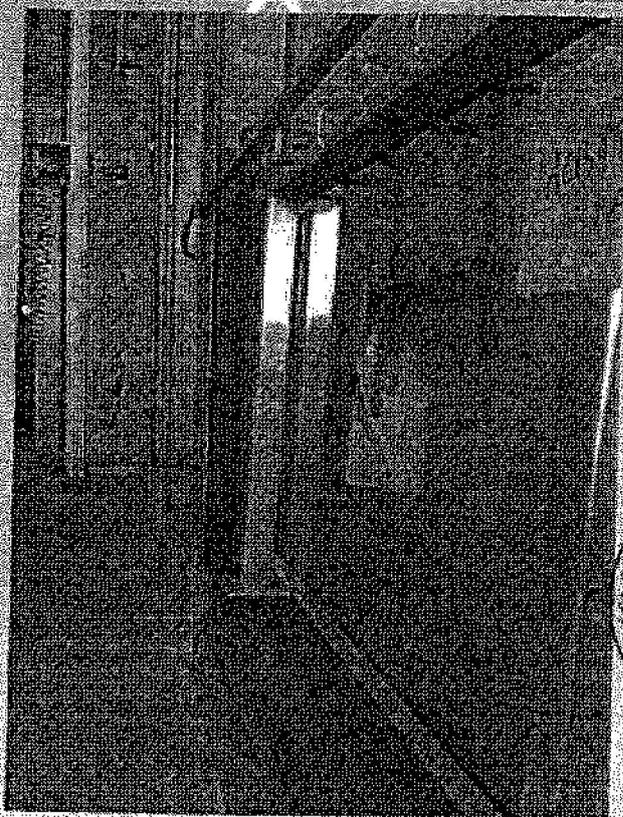
| Carico unitario<br>[kN/m] | Carico totale<br>[kN] | Deformazione sotto carico | | | Deformazione residua | | | Risultato |
|---|---|---|---|---|---|---|---|--|
| 3,0 | 9,0 | 60 | 90 | 59 | 2 | 3 | 2 | Nessuna lesione che comprometta la normale funzione del campione |

**Fotografia del campione sottoposto a carico statico lineare orizzontale.**

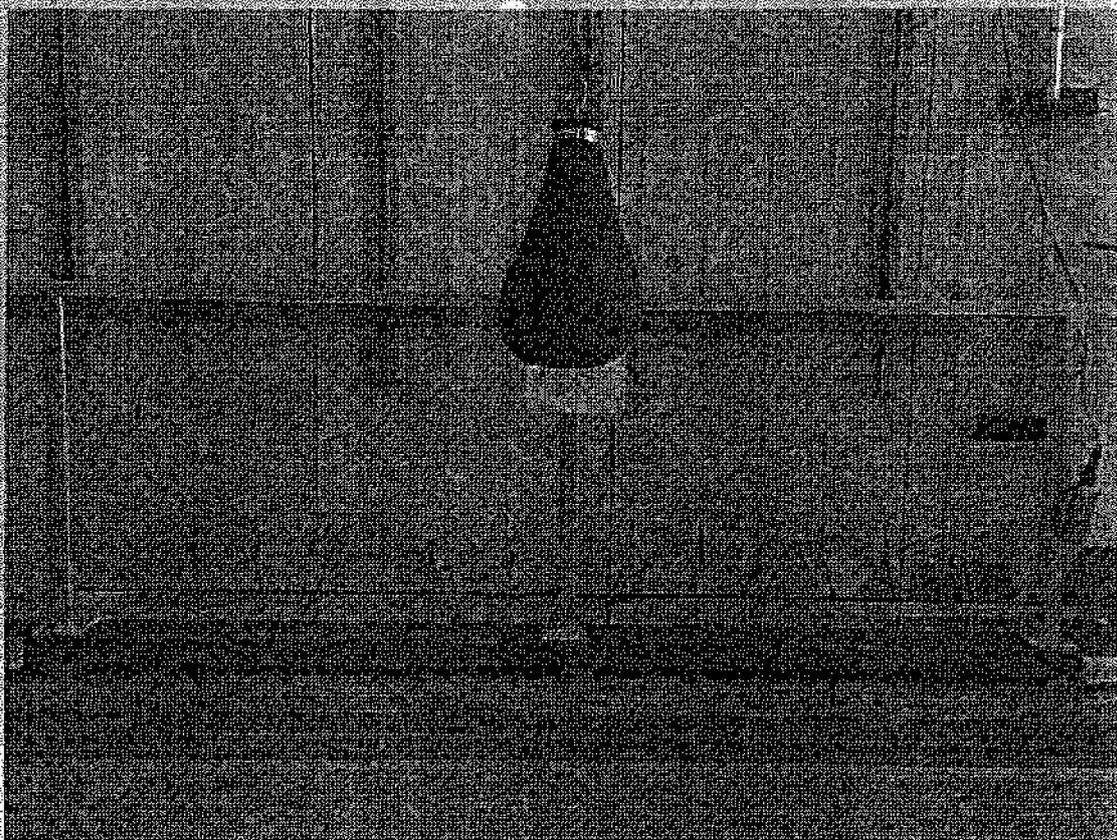
| Zona di urto | Altezza di caduta<br>(mm) | Energia nominale<br>(J) | Risultato |
|---|---|---|--|
| Sul corrimano in corrispondenza del montante centrale | 300 | 150 | Nessuna lesione che comprometta la normale funzione del campione |

**Fotografia del campione dopo urto  
sul corrimano in corrispondenza del montante centrale.**

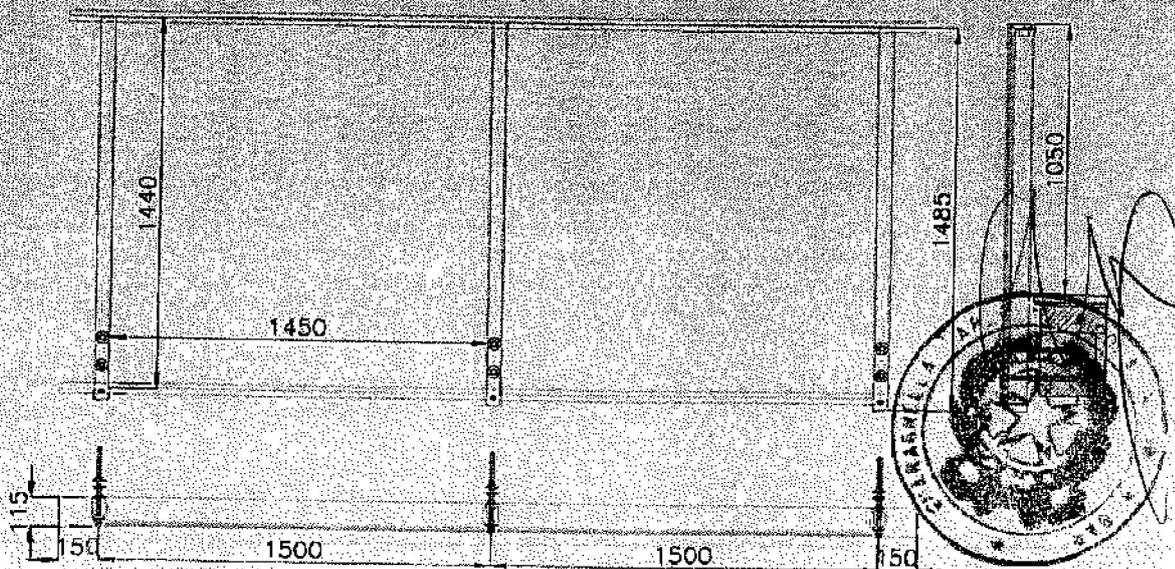
**DISEGNO SCHEMATICO DEL CAMPIONE  
(FORNITO DAL COMMITTENTE)**

Per ulteriori dettagli sulle caratteristiche del campione si rimanda ai disegni schematici forniti dal Committente e di seguito riportati.

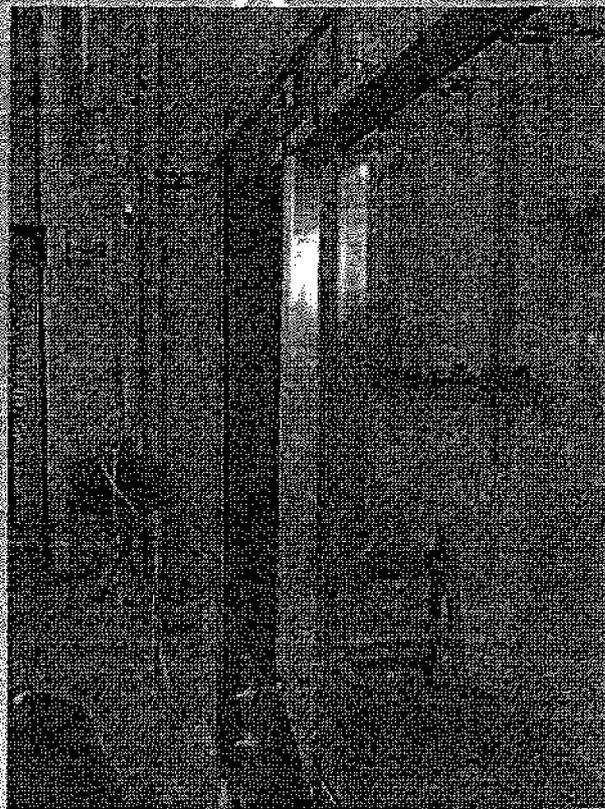
| Carico unitario<br>[kN/m] | Carico totale<br>[kN] | Deformazione sotto carico | | | Deformazione residua | | | Risultato |
|---|---|---|---|---|---|---|---|--|
| 2,0 | 6,0 | 59 | 80 | 59 | 4 | 4 | 3 | Nessuna lesione che comprometta la normale funzione del campione |

**Fotografia del campione sottoposto a carico statico lineare orizzontale.**

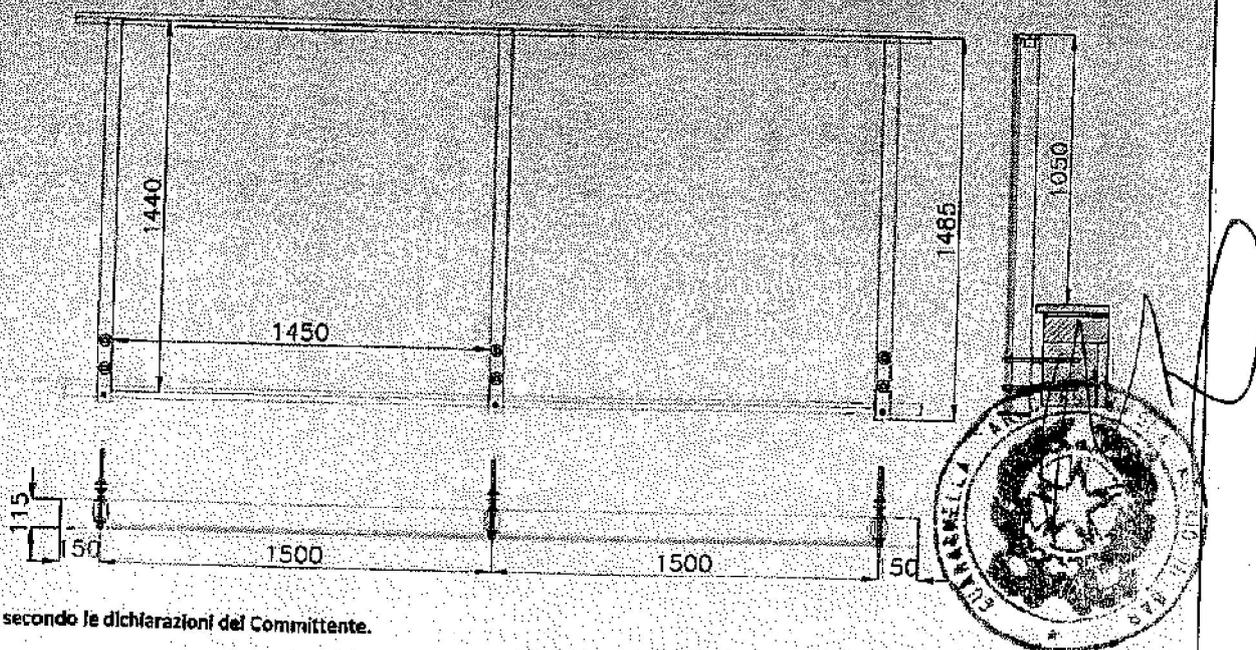
**DISEGNO SCHEMATICO DEL CAMPIONE  
(FORNITO DAL COMMITTENTE)**

Per ulteriori dettagli sulle caratteristiche del campione si rimanda ai disegni schematici forniti dal Committente e di seguito riportati.

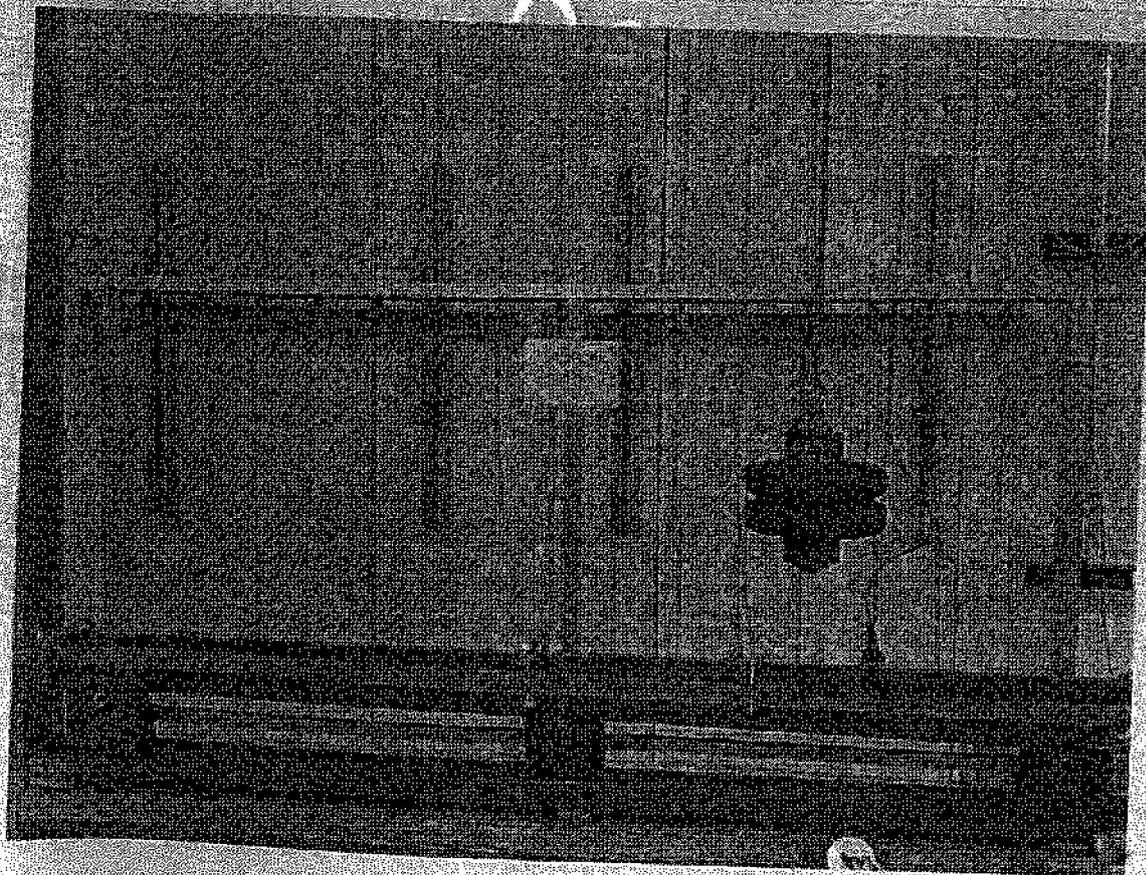
| Zona di urto | Altezza di caduta<br>[mm] | Energia<br>[J] | Risultato |
|---|---|---|--|
| Al centro del tamponamento | 950 | 470 | Nessuna lesione che comprometta la normale funzione del campione |

**Fotografia del campione dopo urto al centro del tamponamento.**
