RAPPORTO DI PROVA N. 324467

Oggetto della prova: resistenza al carico statico orizzontale lineare secondo il D.M. Infrastrutture del 14/01/2008 e la norma UNI 10806:1999 e resistenza al carico dinamico secondo le norme UNI 10807:1999, NF P01-013:1988 e UNI EN 14019:2004 di parapetto

Il campione sottoposto a prova è denominato "Balaustra ALBATROS RSE dell: [REDACTED]"

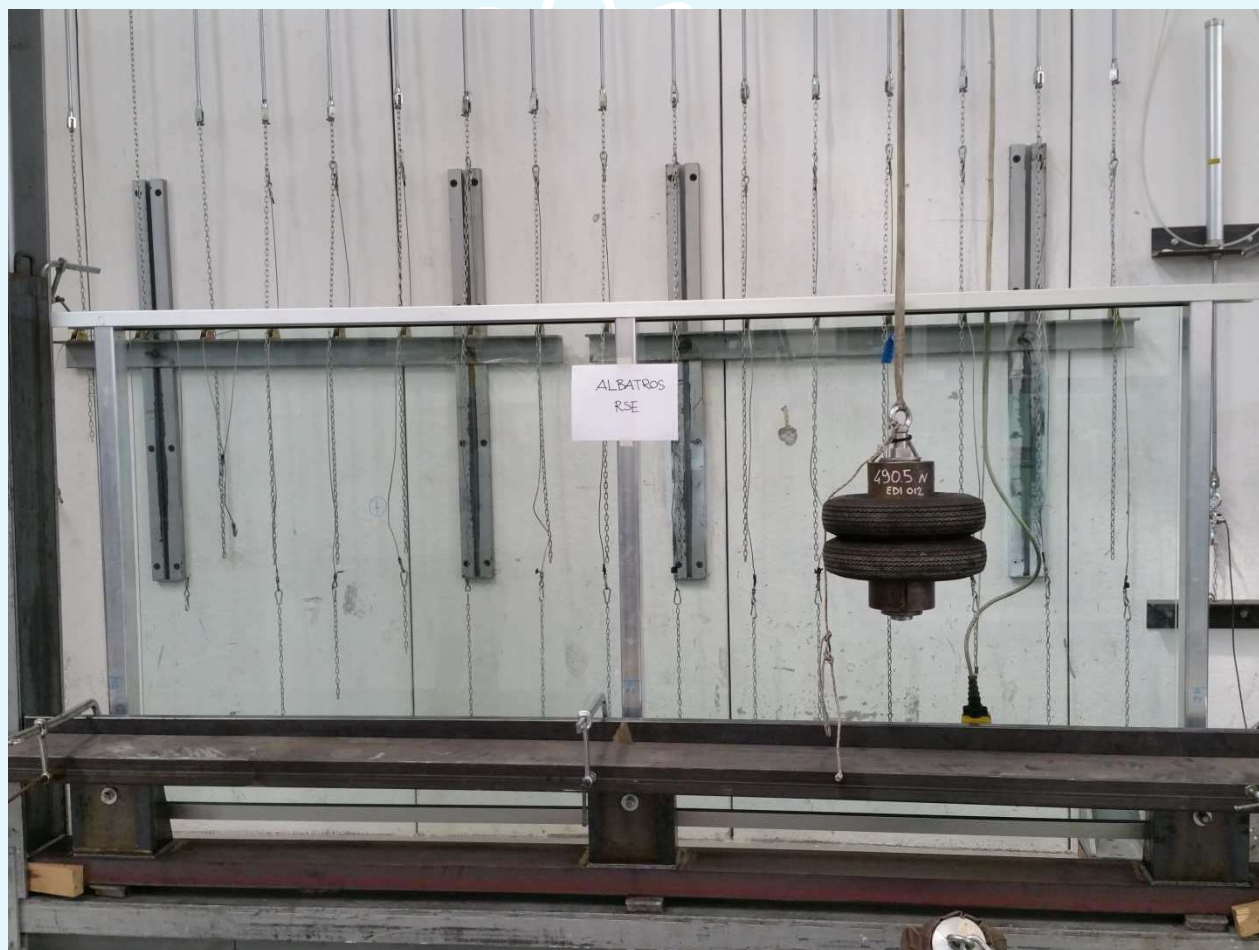
Zona di urto	Altezza di caduta [mm]	Energia [J]	Risultato
Sul corrimano tra due montanti	950	470	Nessuna lesione che comprometta la normale funzione del campione
Al centro del tamponamento	950	470	Nessuna lesione che comprometta la normale funzione del campione
Sul corrimano in corrispondenza del montante centrale	950	470	Nessuna lesione che comprometta la normale funzione del campione

**Fotografia del campione dopo urto al centro del tamponamento.**
