**PERIZIA ESTIMATIVA DEL VILLINO SITO NEL
COMUNE DI BARI, VIA GENTILE CIV. 81**

Descrizione dell'immobile

Stato di conservazione

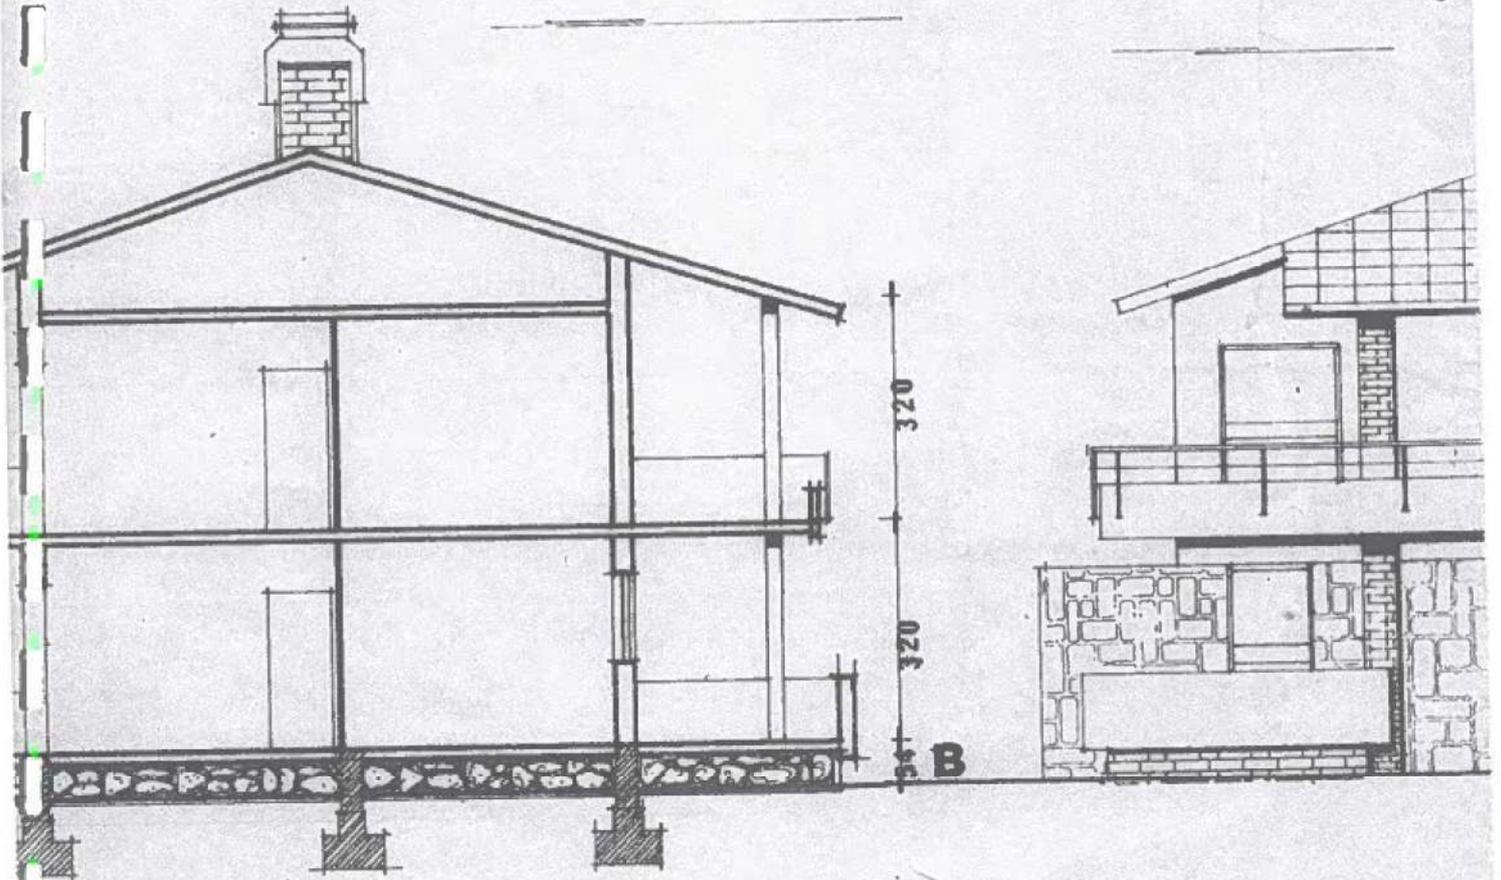
ALL. N° 2
PR

Gli all.ti n.ri 1 e 2 alla presente relazione comprendono la planimetria catastale(all. n. 1) e la sezione e prospetti dell'immobile(all. n. 2) .

SEZIONE

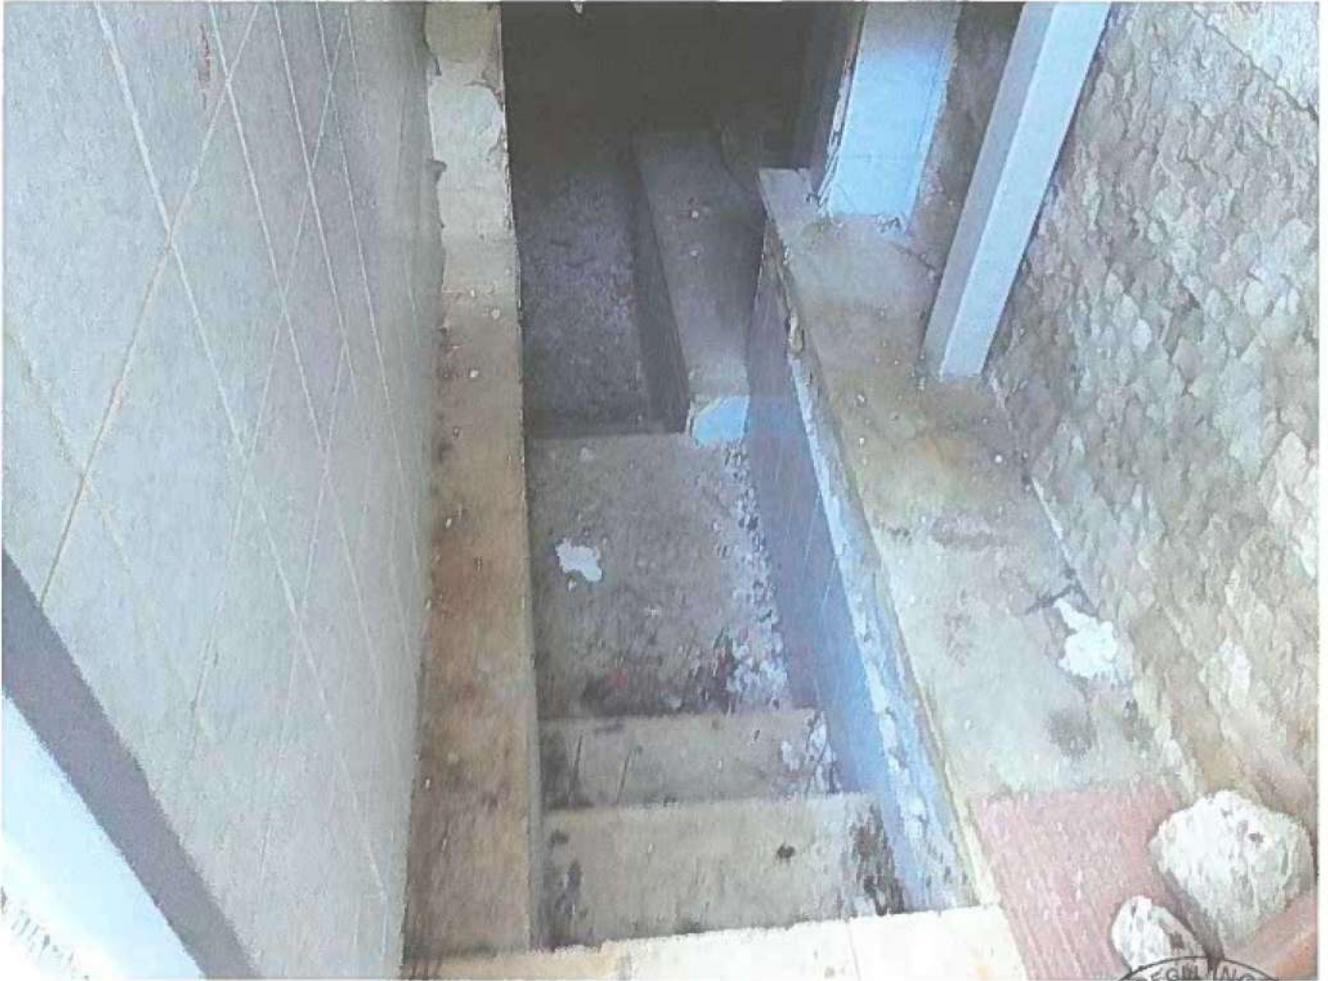
I locali a p. seminterrato sono praticamente inagibili, in quanto pericolanti per effetto del dissesto delle strutture di copertura, che hanno determinato il distacco di ampie porzioni di conglomerato cementizio, accumulate, sotto forma di detriti, all'interno ed all'ingresso dei locali medesimi.

INTERNO LOCALITÀ AP. SEMINTEMATO

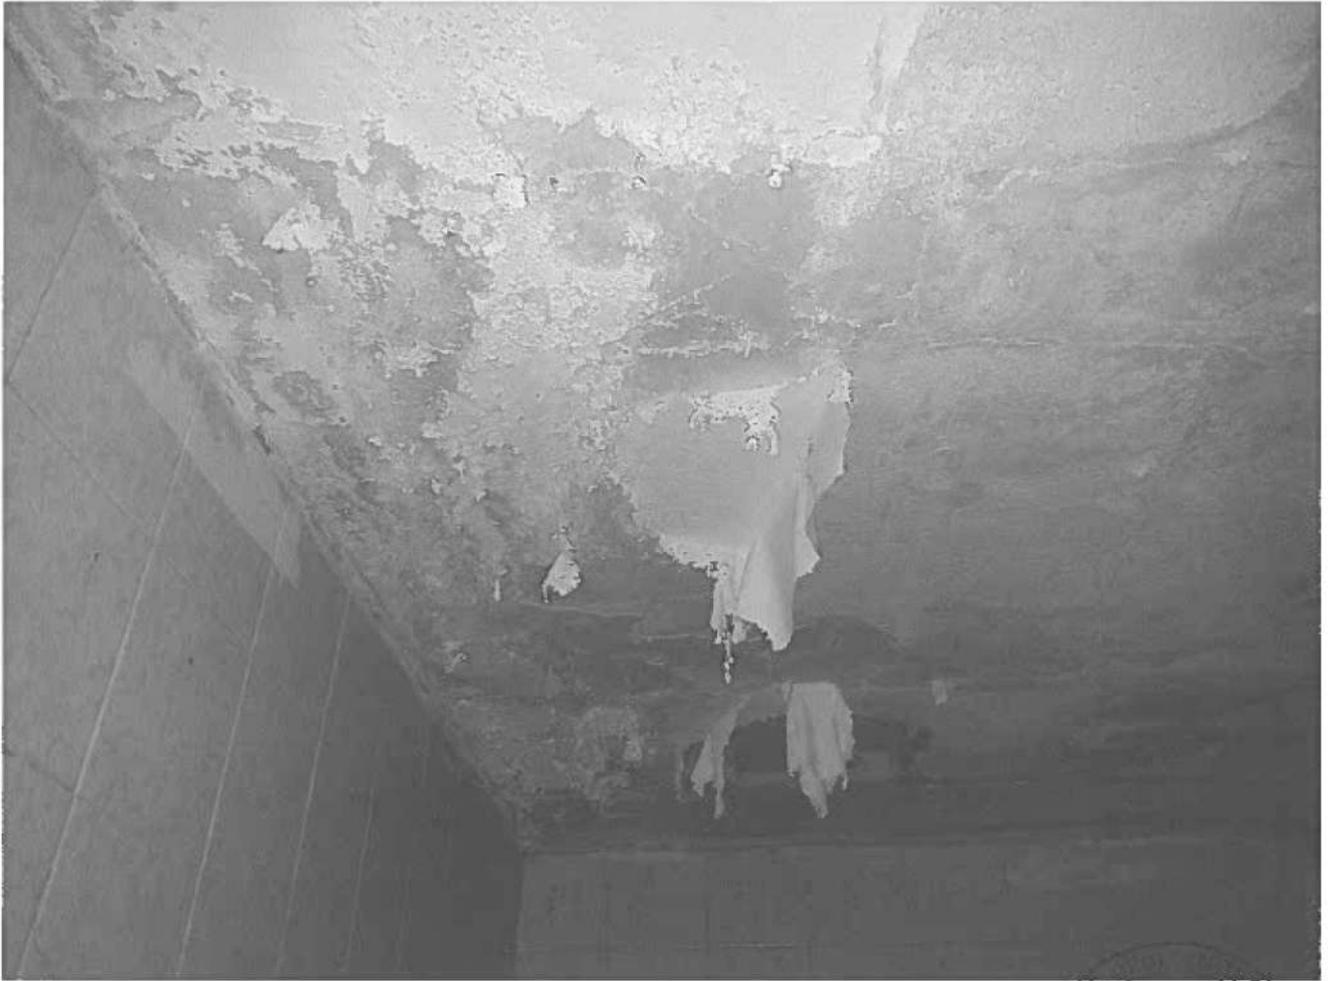
INTERNO LOCALITÀ A.D. SEMINTERMATO

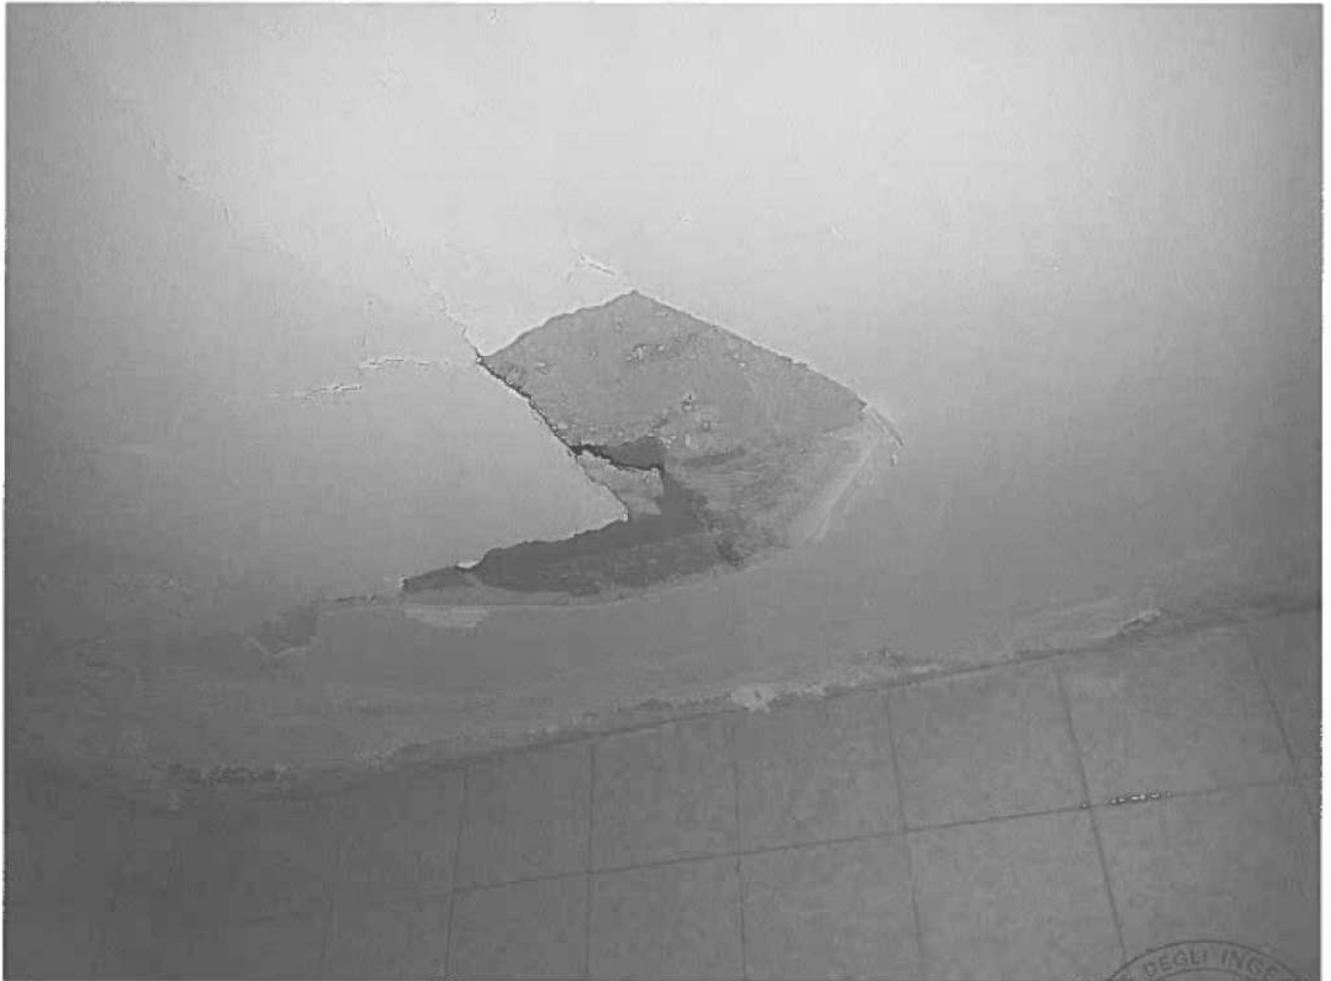
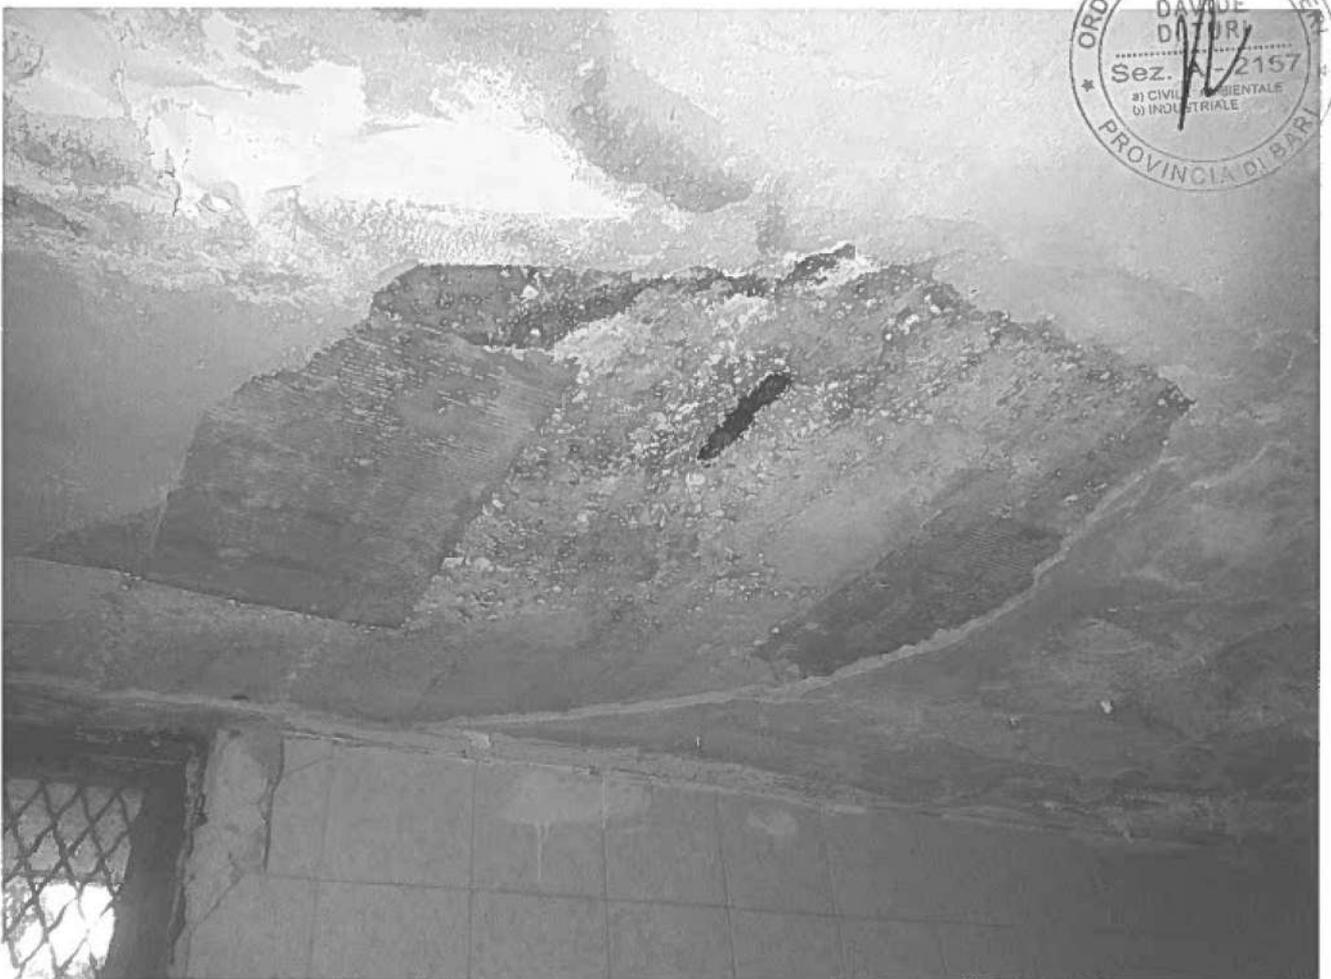
INTERNO LO CALETTI A P. SEMINTEMATO

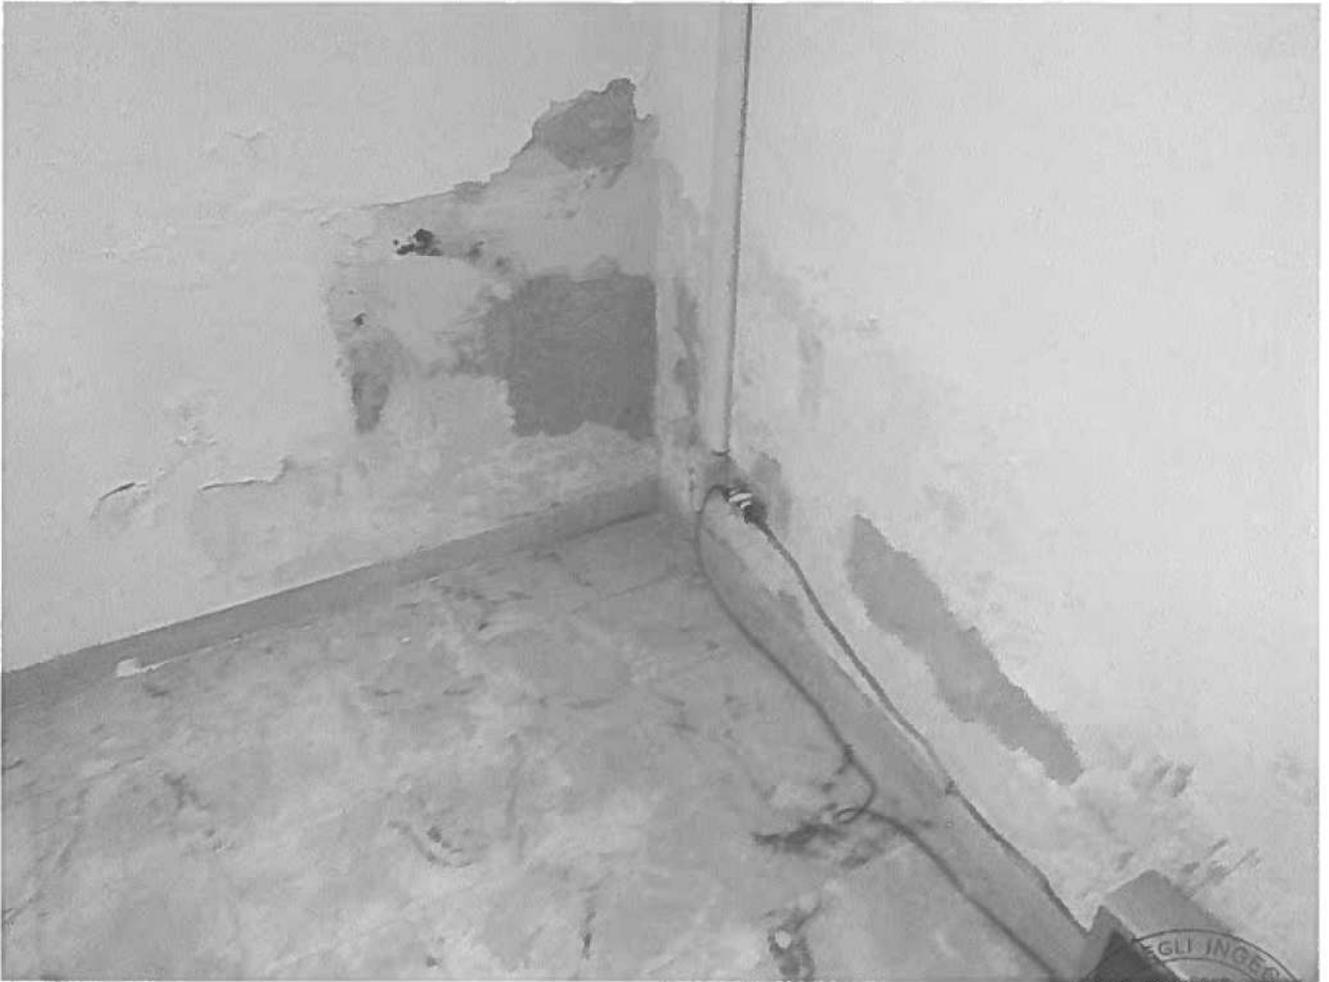
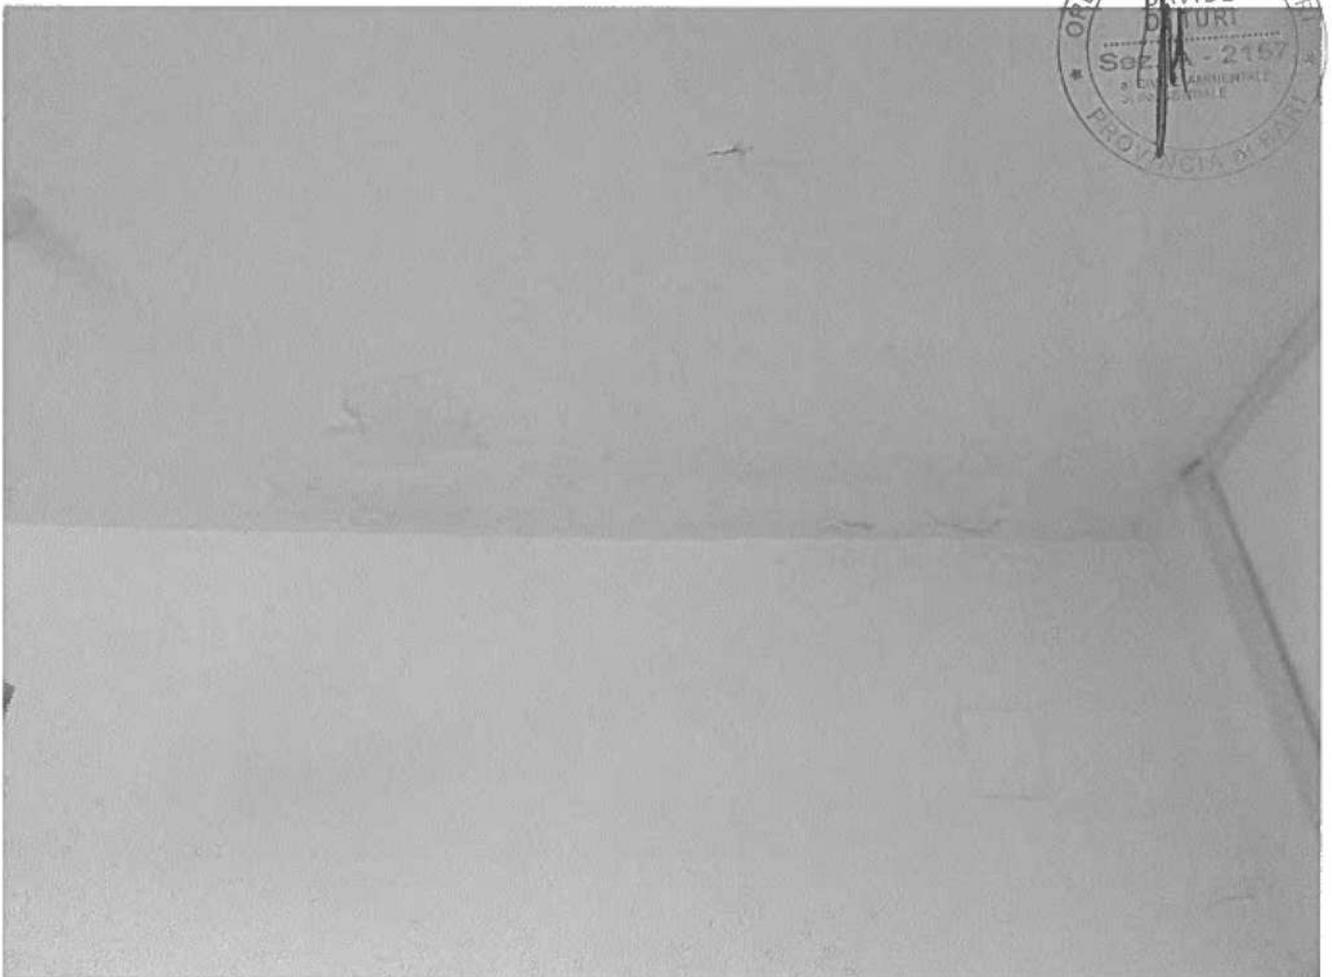
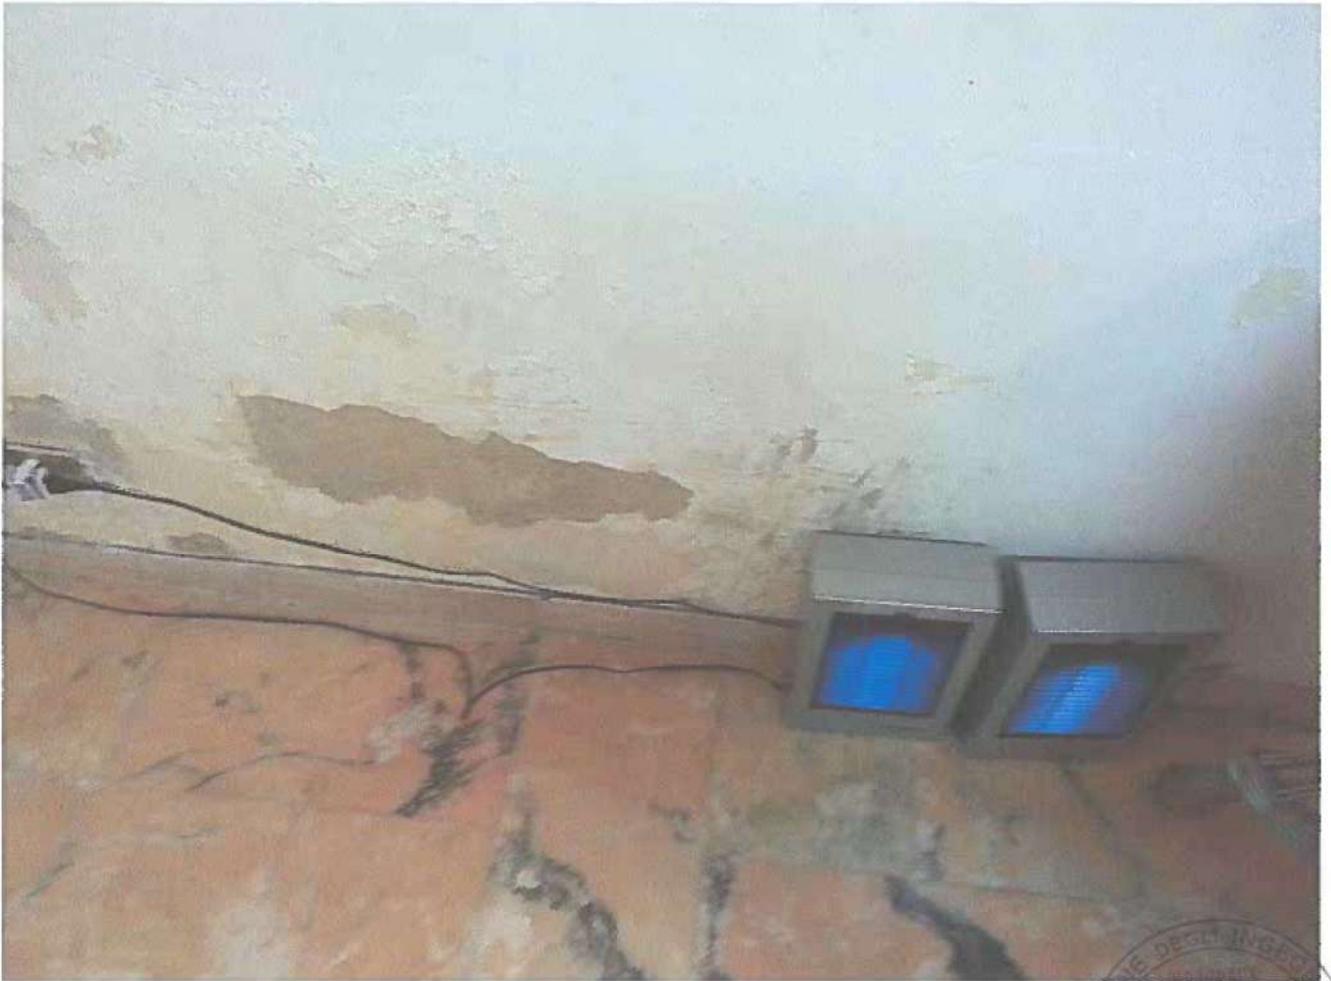
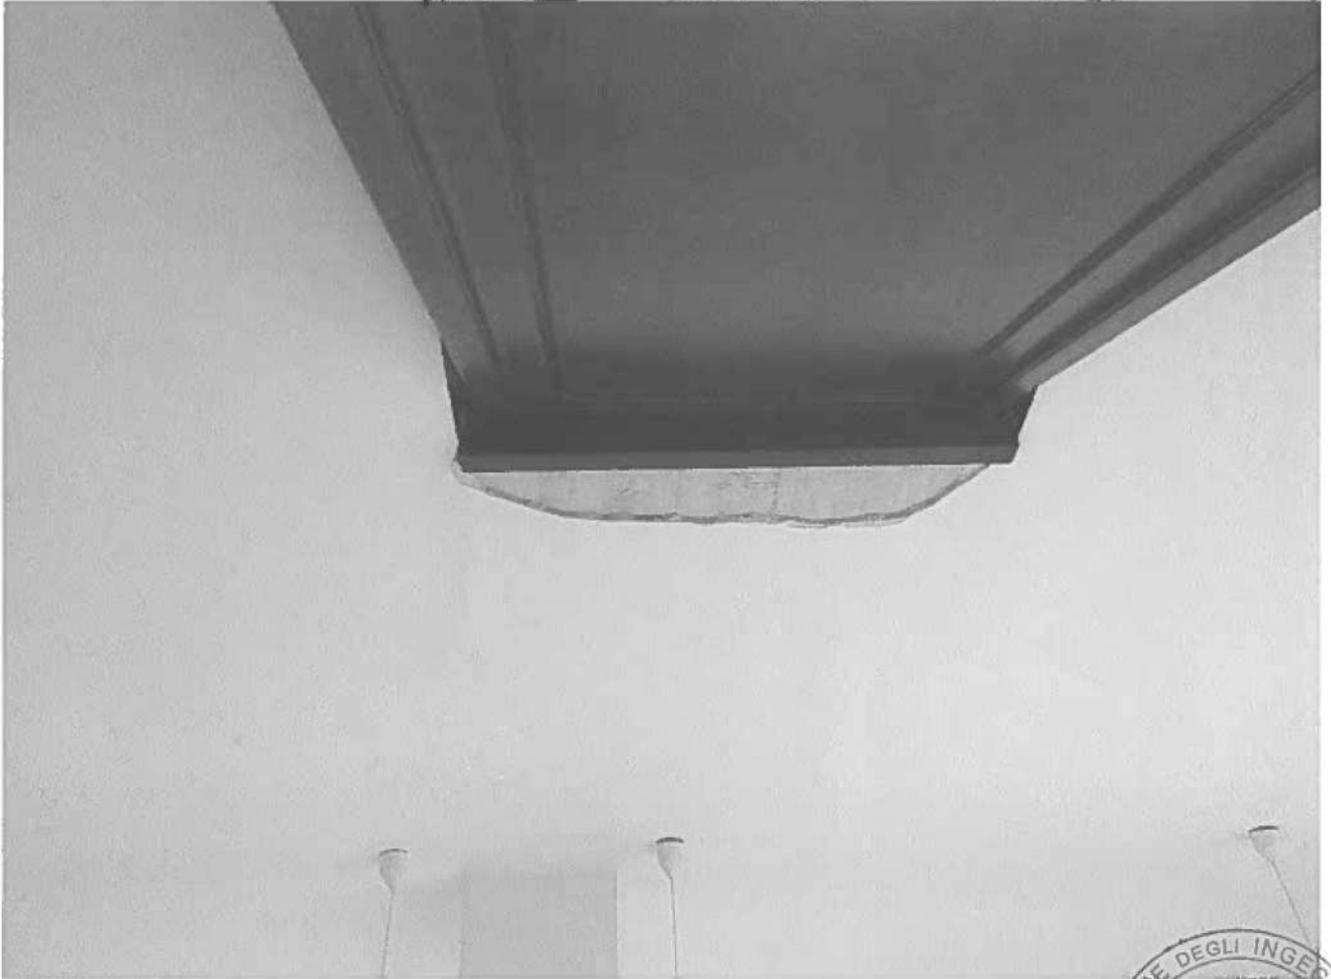
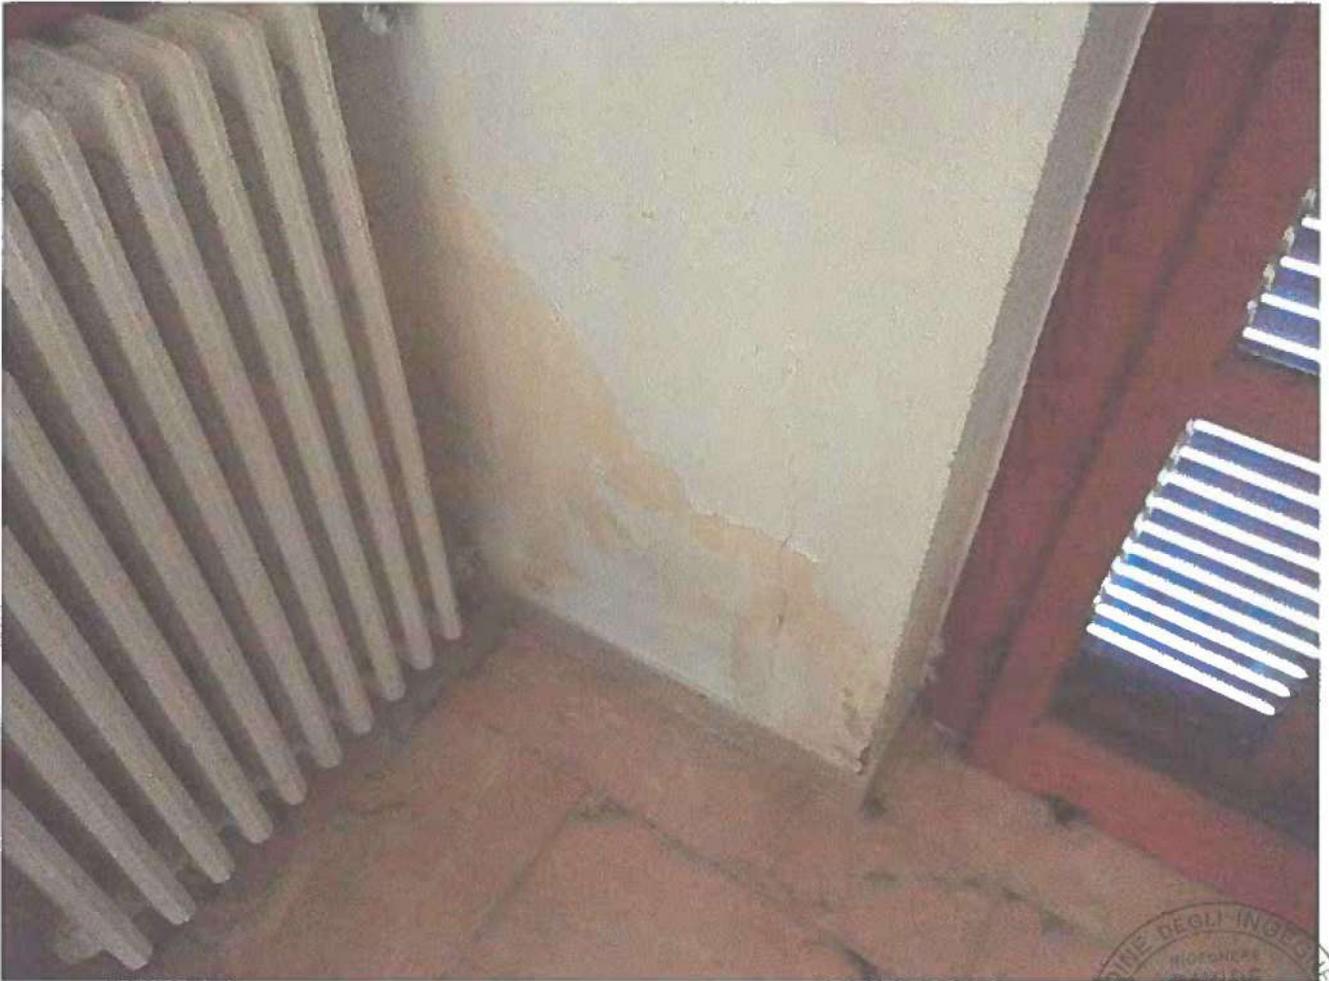
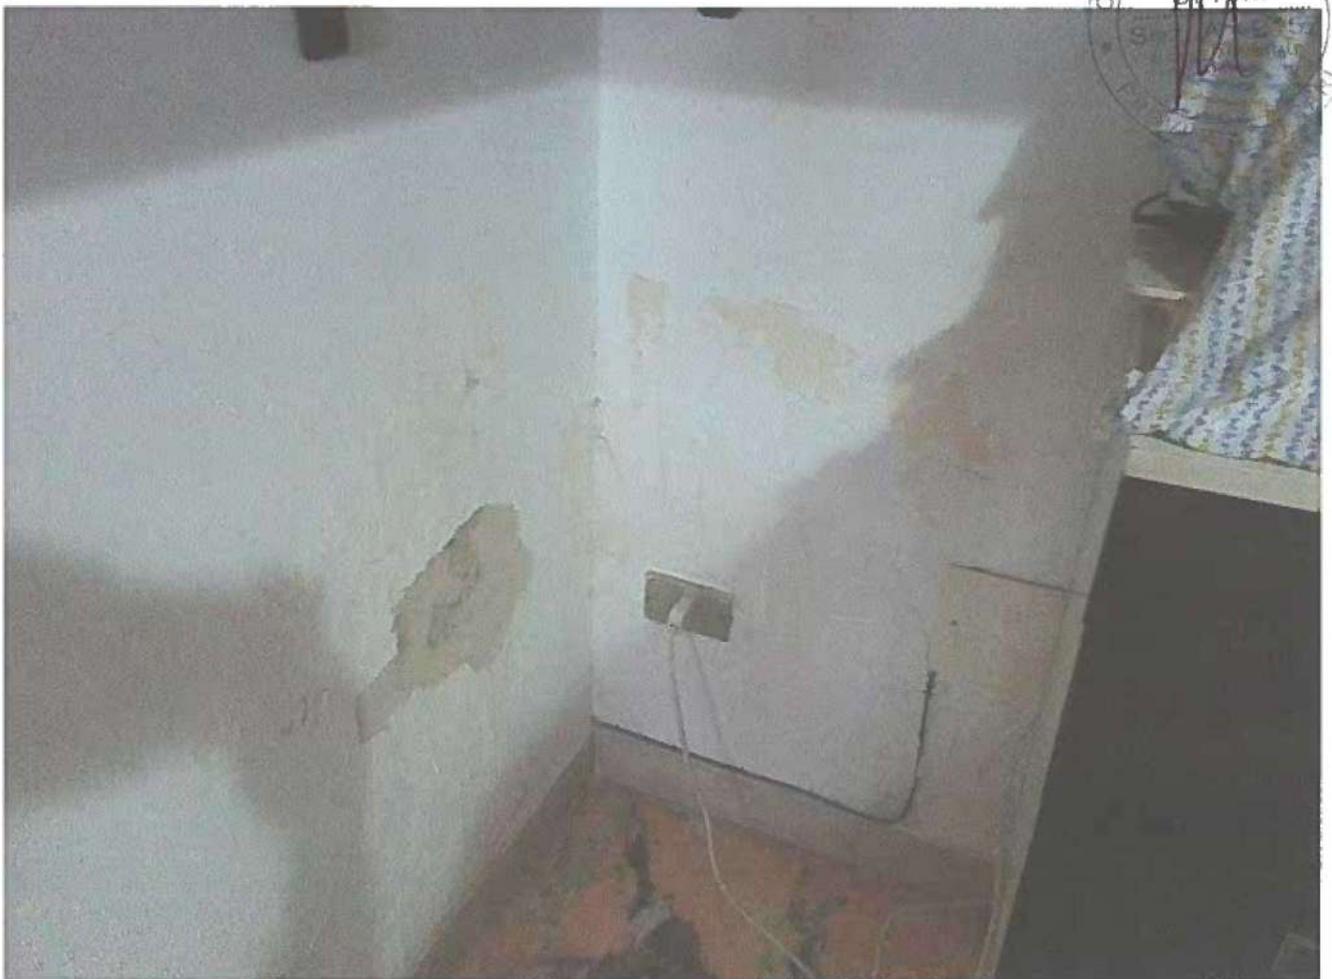
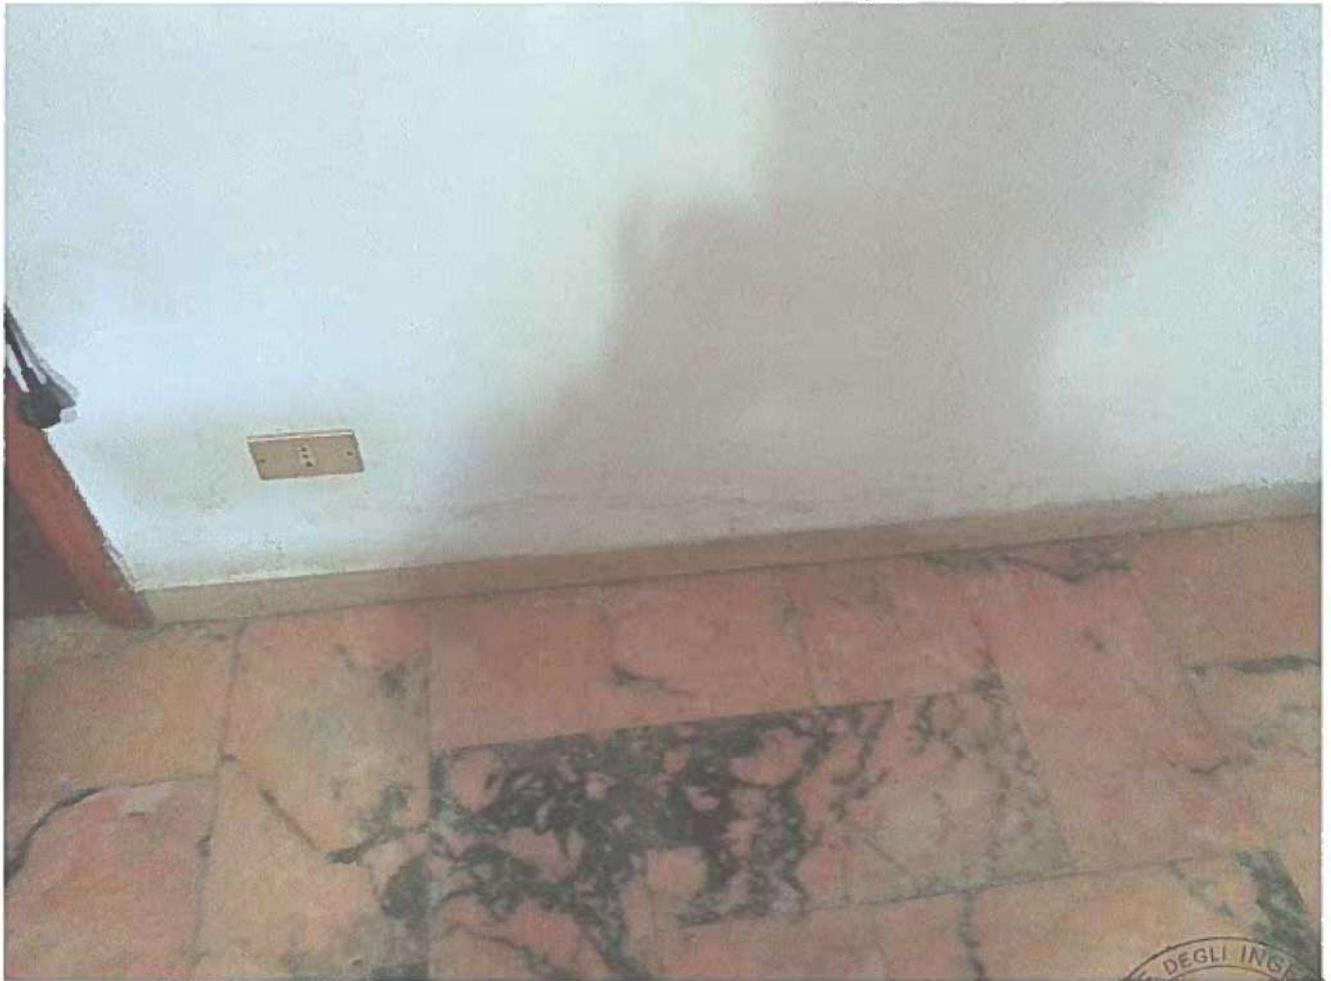
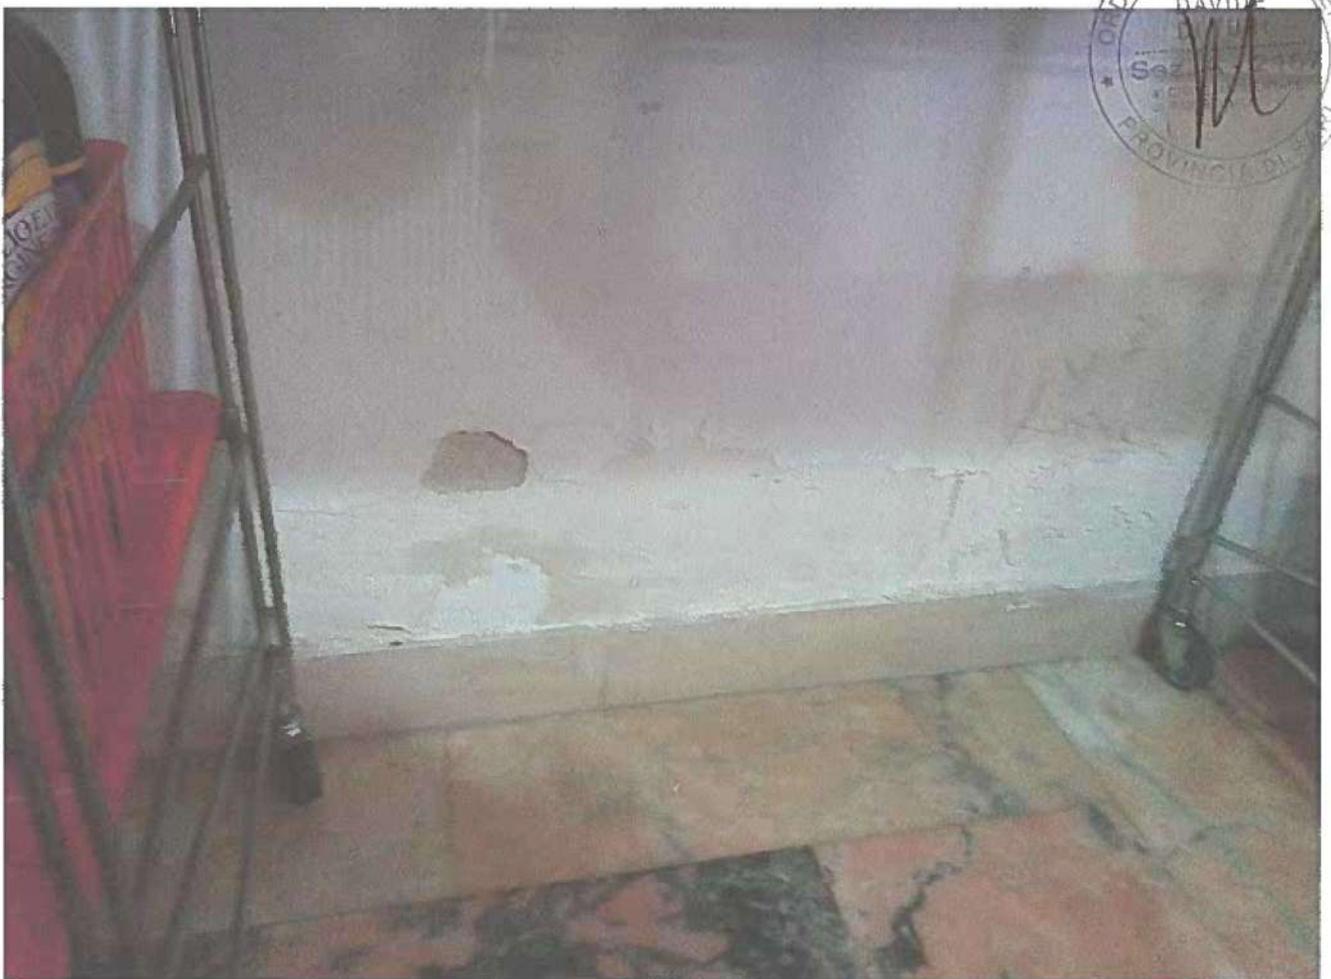
Ovviamente, i distacchi, la fatiscenza e degrado del supporto strutturale ha determinato, parimenti, il distacco ed il degrado delle sovrastanti finiture (intonaci e rivestimenti).

All'interno del villino, nei vani abitabili ed accessori, si riscontrano diffusi ed intensi fenomeni di umidità, sia da infiltrazione, causate anche da perdite nei servizi igienici, il cui completo rifacimento è d'obbligo in tali condizioni, che da risalita capillare, con distacchi e degrado delle corrispondenti finiture .

INTENNO PIANI FUORI TERRA
