PARTE 2[^]

BENI MOBILI

17. Valutazione dei beni mobili

18. Impianto fotovoltaico in comune di Massa (MS)

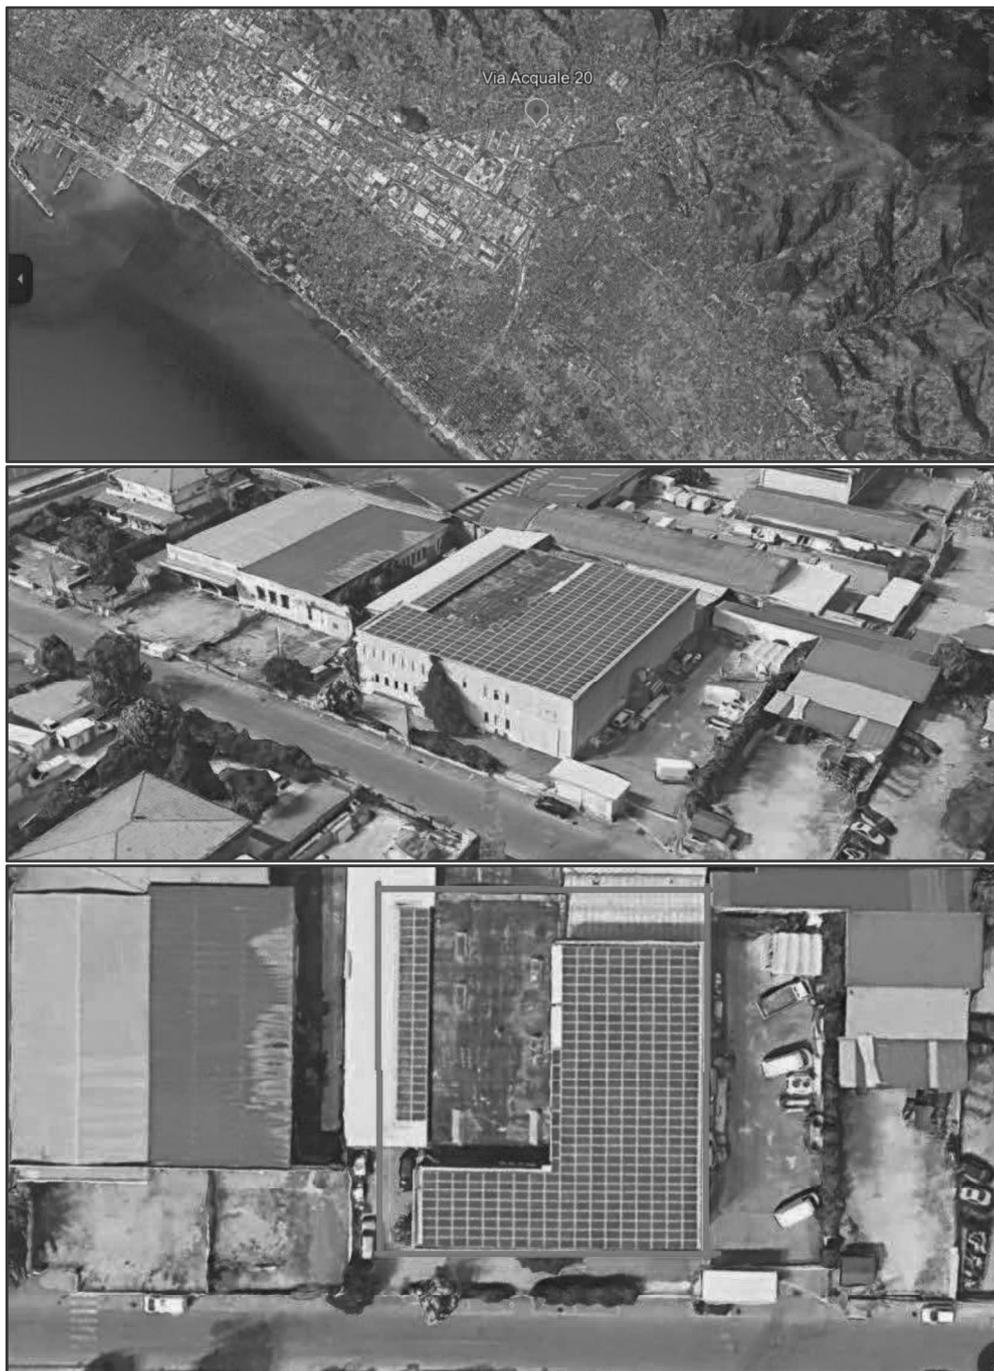
L'impianto fotovoltaico di proprietà di BP Engineering S.r.l. oggetto della presente stima è posizionato sulla copertura del fabbricato sito in via Acquale, 20 nel comune di Massa (MS), in cui aveva sede l'azienda e le cui coordinate sono 44°02'15" N 10°07'11" E, dove l'irradiazione solare annua sul piano orizzontale è di 5.202,61 MJ/m² (fonte UNI 10349).

Figure 1. Individuazione dell'impianto fotovoltaico oggetto di stima

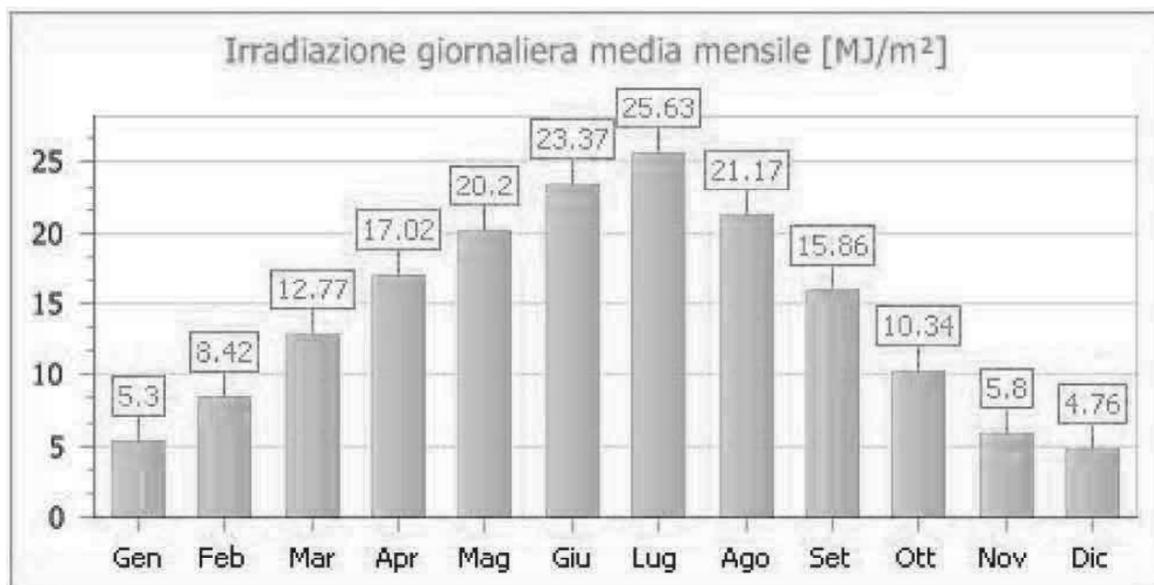
L'impianto, di tipo grid-connected, con tipologia di allaccio trifase in bassa tensione in regime di cessione totale, era al momento della realizzazione composto da 414 pannelli fotovoltaici da 240W di potenza che occupano una superficie complessiva di 673,58 m² per una potenza totale di 99,360 kW suddivisa in tre fasi, ciascuna di potenza pari a 33,120 kW, formante un unico generatore gestito da n°2 inverter. L'energia totale annua prodotta dall'impianto prevista al momento della progettazione era di 107.643,64 kWh (equivalente a 1.083,37 kWh/kW) suddivisa mensilmente come visibile in figura 3.

Figura 2. Produzione mensile prevista al momento della progettazione

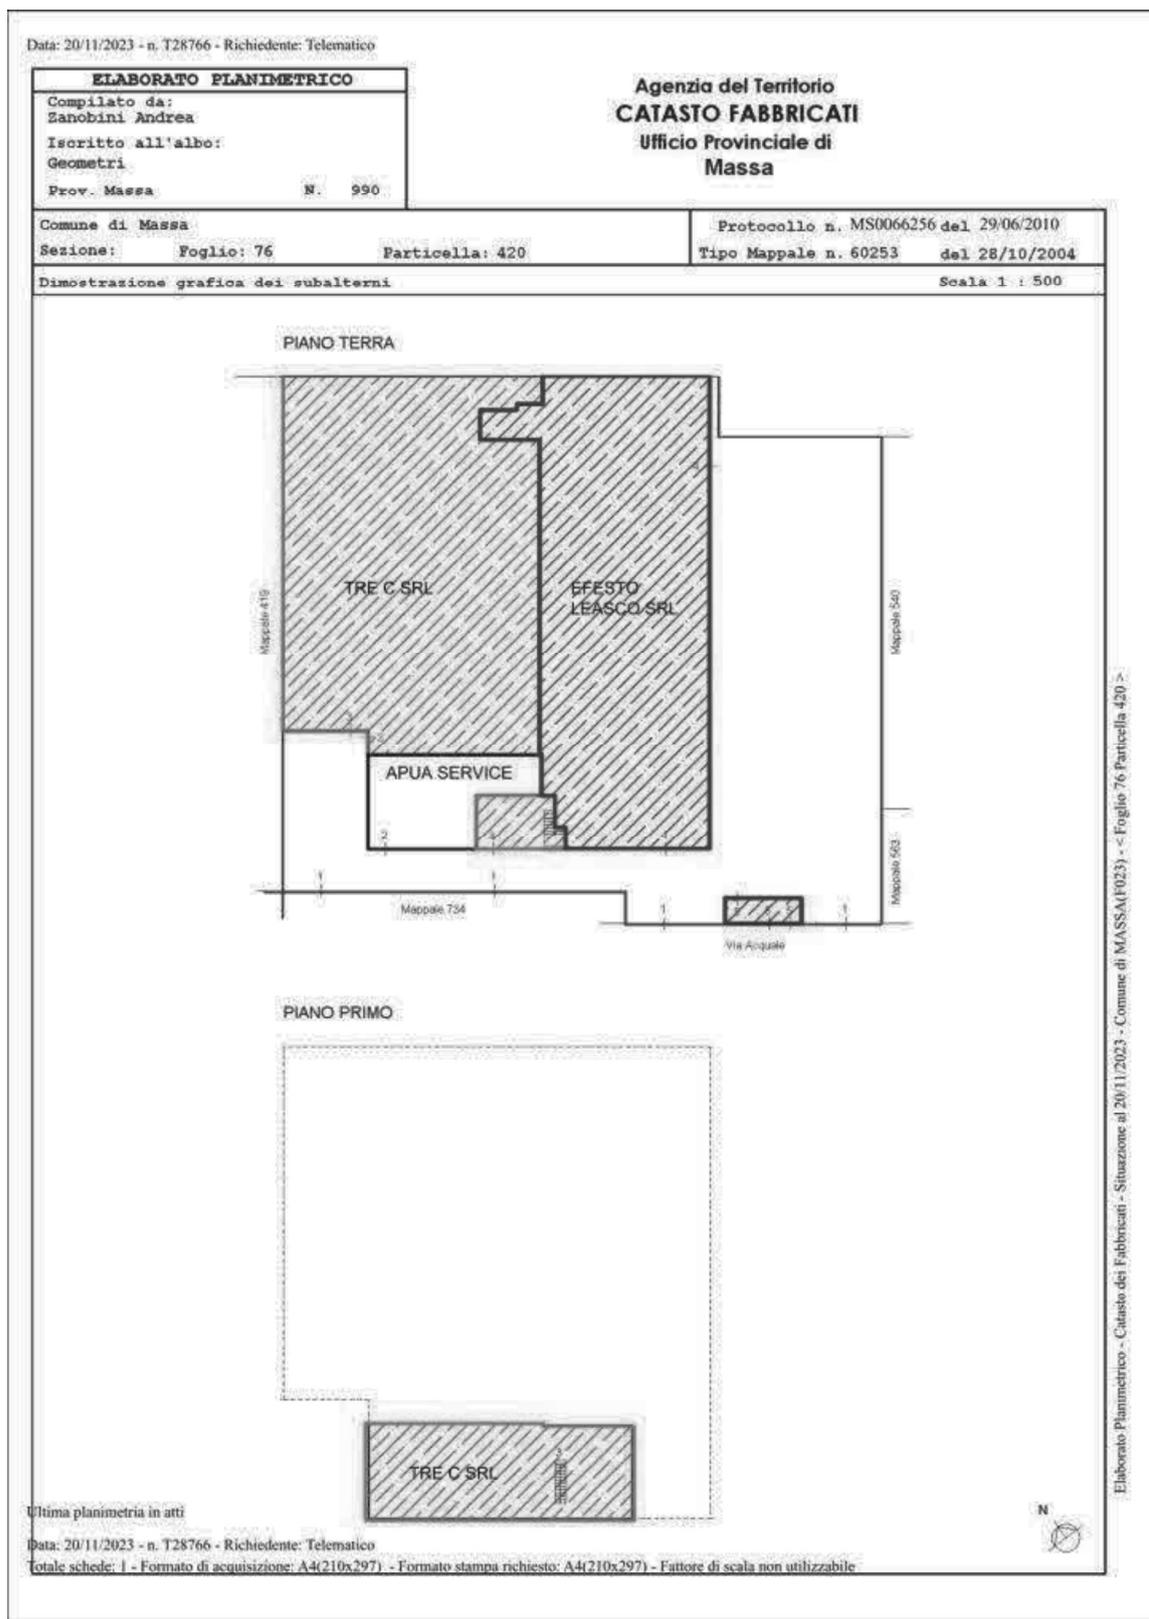
I pannelli sono posizionati sulla copertura dell'intero fabbricato che risulta essere in parte di proprietà della società di Leasing Efesto Leasco S.r.l., che aveva poi locato la sua porzione alla società BP Engineering S.r.l., ed in parte della società "TRE C S.r.l.". Questa nel corso del 2023 chiedeva alla procedura di liberare dai moduli fotovoltaici la propria copertura ed effettuate le necessarie valutazioni si concordava con la proprietà di sganciare (scollegare) dall'impianto esistente i moduli collocati sulla copertura di proprietà di "TRE C S.r.l." lasciandoli sul posto senza rimuoverli.

Effettuati i necessari sopralluoghi si stabiliva che 158 dei 414 pannelli dovevano essere disattivati per cui i rimanenti 256 moduli garantivano una potenza complessiva teorica di 61,440 kW pari a circa il 62% della potenza da progetto.

Figura 3. Suddivisione catastale delle proprietà del fabbricato su cui insiste l'impianto fotovoltaico.

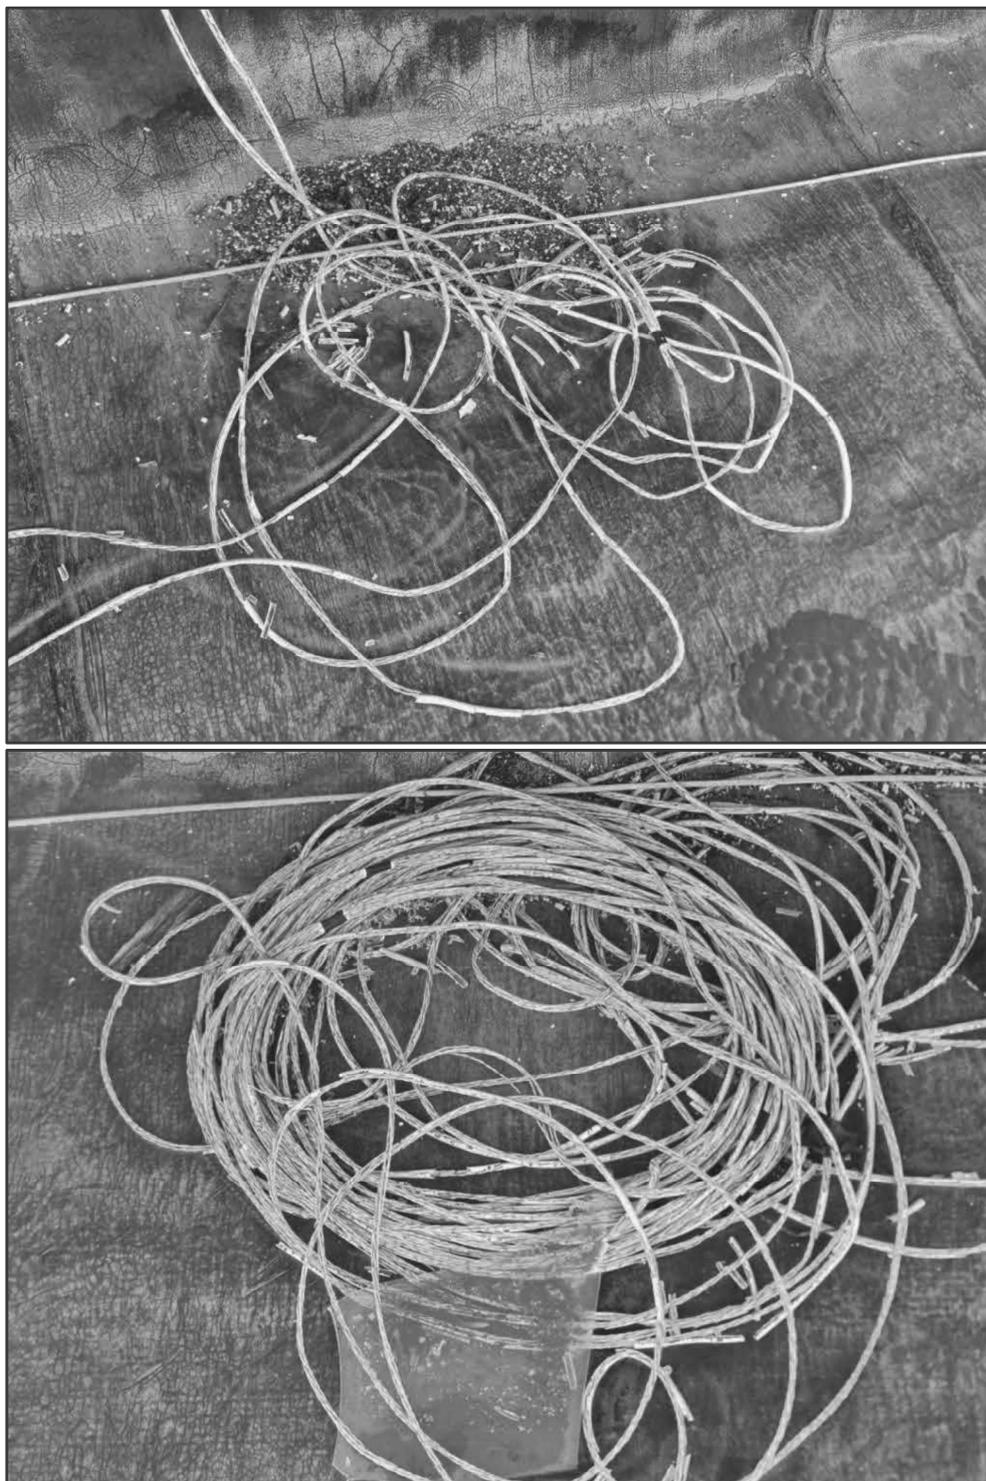
Al fine di identificare meglio l'impianto e di determinare il suo stato di conservazione, il 27/11/2023 si procedeva alla sua ispezione, rilevando che i moduli erano sporchi e necessitavano di un intervento di pulizia, che i cavi non erano protetti dall'azione delle intemperie e degli agenti atmosferici in generale e che alcuni di essi presentavano l'isolante vetrificato che iniziava a sfaldarsi.

Figura 4. Stato di conservazione dei cavi. Si noti la vetrificazione ed il distacco dell'isolante.

Lo stato attuale di manutenzione del bene però non è quello compatibile con un normale decadimento, essendo necessari alcuni interventi atti a ripristinare l'adeguatezza dei collegamenti elettrici, in particolar modo dei cablaggi che denunciano la vetrificazione ed il distacco dell'isolante per esposizione agli agenti atmosferici, e a riportare quindi l'impianto in condizioni ottimali.

L'attività di ripristino deve prevedere anche una accurata pulizia dei pannelli ed un controllo degli inverter con eventuale sostituzione dei filtri oltre l'installazione delle linee vita per consentire l'esecuzione in sicurezza degli interventi manutentivi.

Le suddette attività, considerando anche le modalità operative necessarie alla loro esecuzione, implicano una spesa (S) stimabile in circa € 10.000,00.

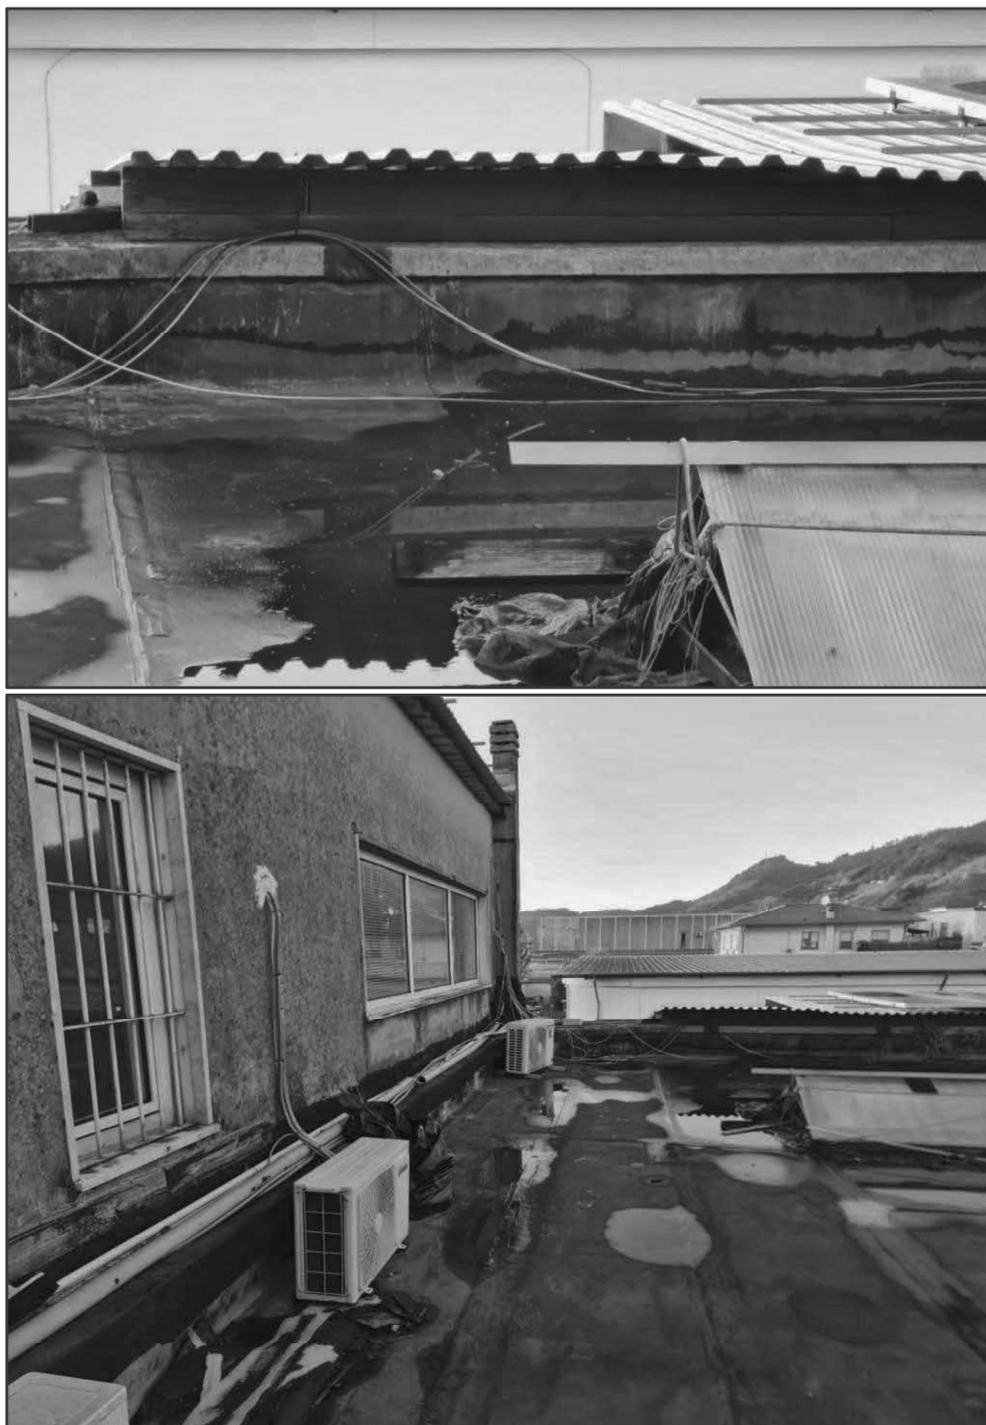
Figura 5. Evidente disordine dei cablaggi di collegamento dei pannelli al generatore.
