## **TRIBUNALE DI MATERA**

*LIQUIDAZIONE GIUDIZIALE N°6/2023*

**GIARDINI VENUSIO S.R.L.**

RELAZIONE DI STIMA DEGLI IMMOBILI DI PROPRIETA' DELLA DEBITRICE

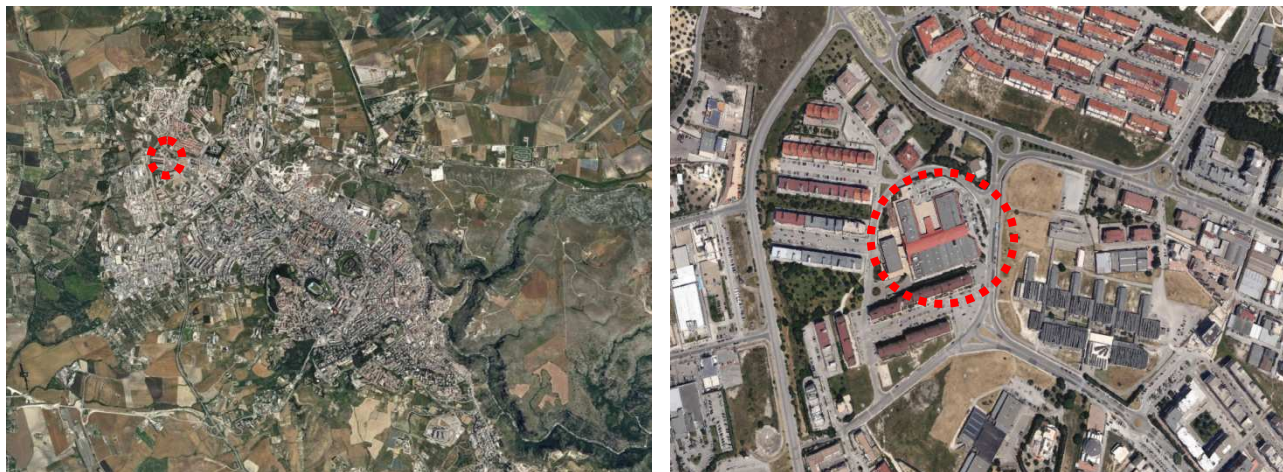
Figura 1 e 2 - Individuazione dei beni nel contesto territoriale ed urbano

Il compendio immobiliare in oggetto è costituito da n. 4 unità immobiliari collocate all'interno di un noto centro commerciale sito nel centro urbano del Comune di Matera, in un quartiere moderno alla periferia Nord del tessuto cittadino, denominato “Matera 2000” e precisamente alla Via Sallustio s.n.c.

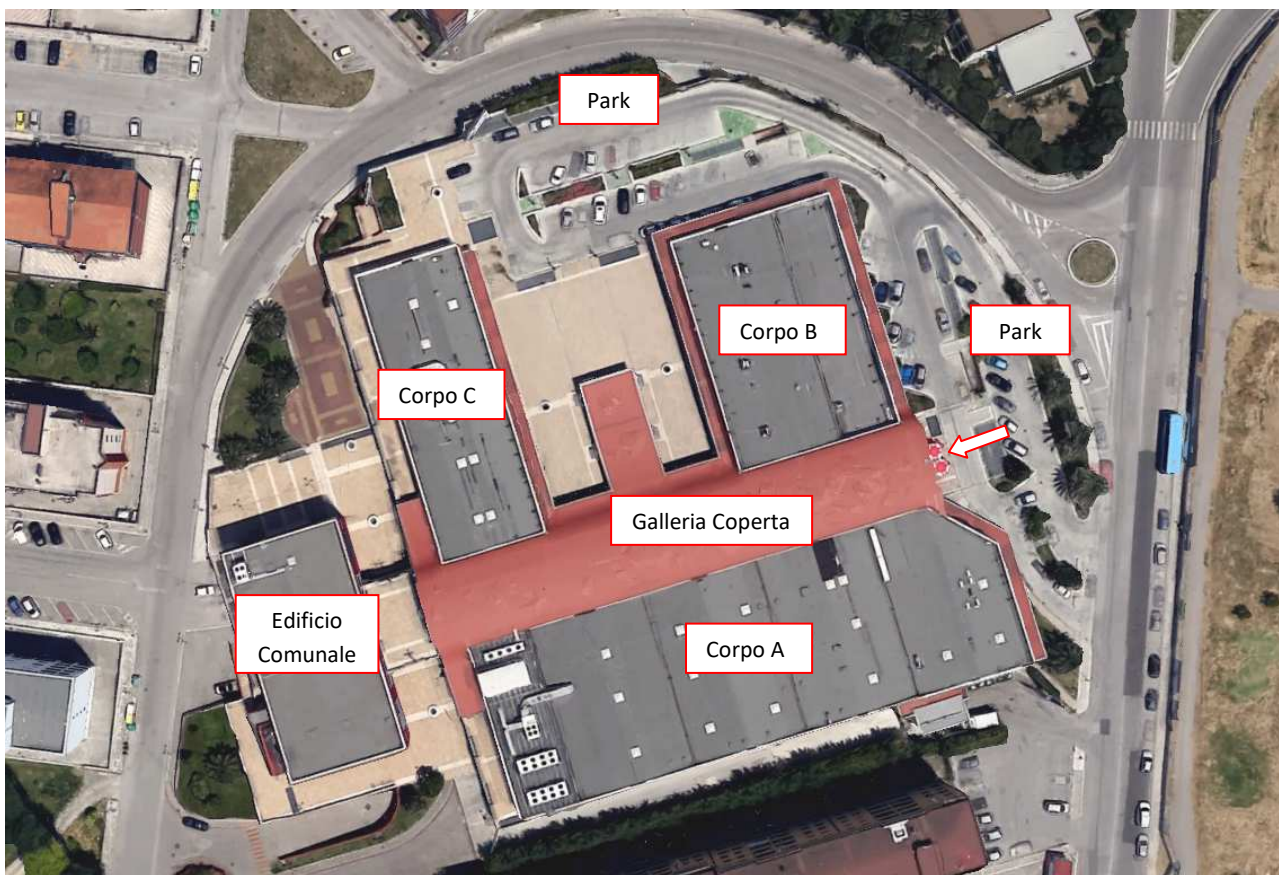
Figura 7 - Foto aerea del complesso (P.T.), con indicazione dei vari corpi

I livelli P.T. e S.1 sono tra di loro comunicanti, oltre che per il tramite di appositi vani scala, anche attraverso una scala mobile, mentre i livelli S.1 ed S.2 sono intercomunicanti attraverso una rampa carrabile e dei vani scala interni.

Sul fronte posteriore del complesso commerciale (lato Ovest), a breve distanza, è inoltre presente un ulteriore corpo di fabbrica (raggiungibile anche dalla galleria coperta del complesso) il quale fu edificato unitamente al primo ma poi ceduto, nel rispetto degli accordi convenzionali, al Comune di Matera, il quale ne detiene tutt'oggi la proprietà e lo utilizza in parte come sala per il consiglio comunale (piano primo) e in parte come edificio scolastico (piano terra).

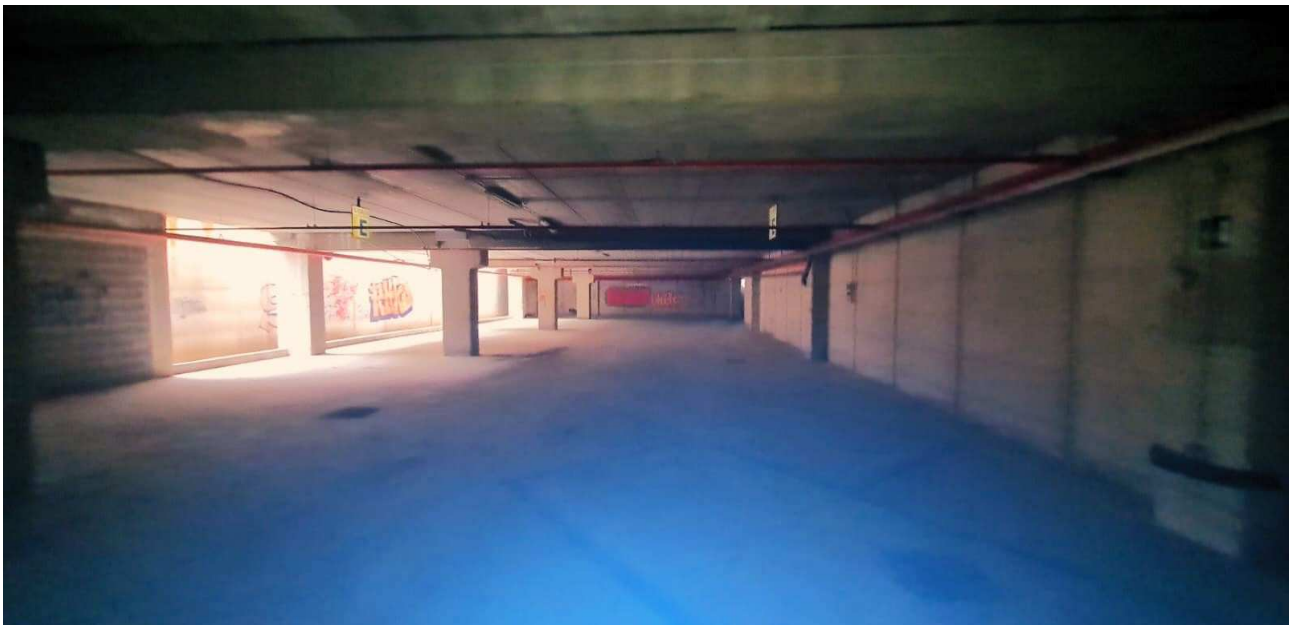
Figura 17 – Vista generale del piano S2 (sulla destra il sub 39, sulla sinistra ed in fondo il sub 40, al centro il sub 12)
