TRIBUNALE DI MATERA

LIQUIDAZIONE DEL PATRIMONIO N. 3/2019 RG

PARERE DI CONGRUITA' DEL VALORE DI UN IMMOBILE ATTRIBUITO

DA UNA PERIZIA DI STIMA, AGLI ATTI DELLA PROCEDURA,

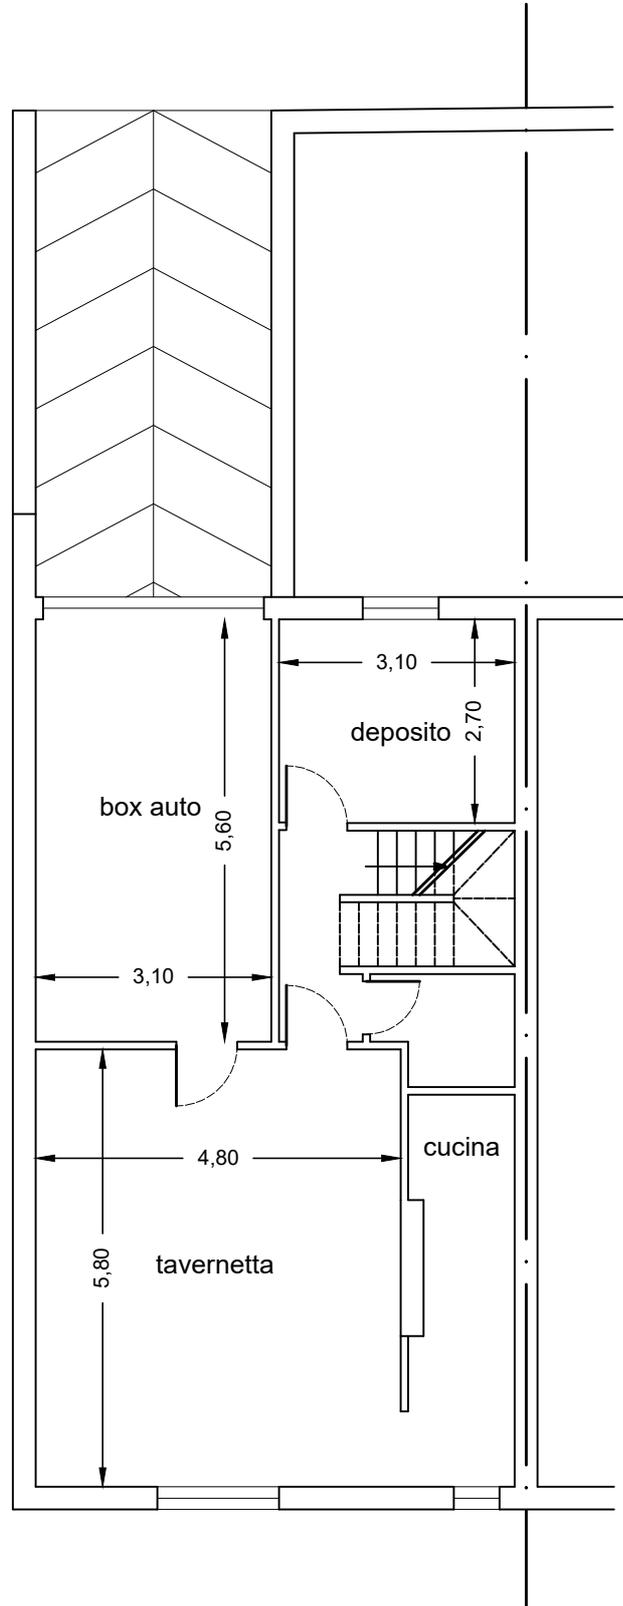
PIANO INTERRATO
situazione di fatto
scala 1:100

Al piano interrato (all. 05) oltre a piccole variazioni delle tramezzature, è palese il

mutamento di destinazione d'uso da deposito a tavernetta, con annessa cucina e

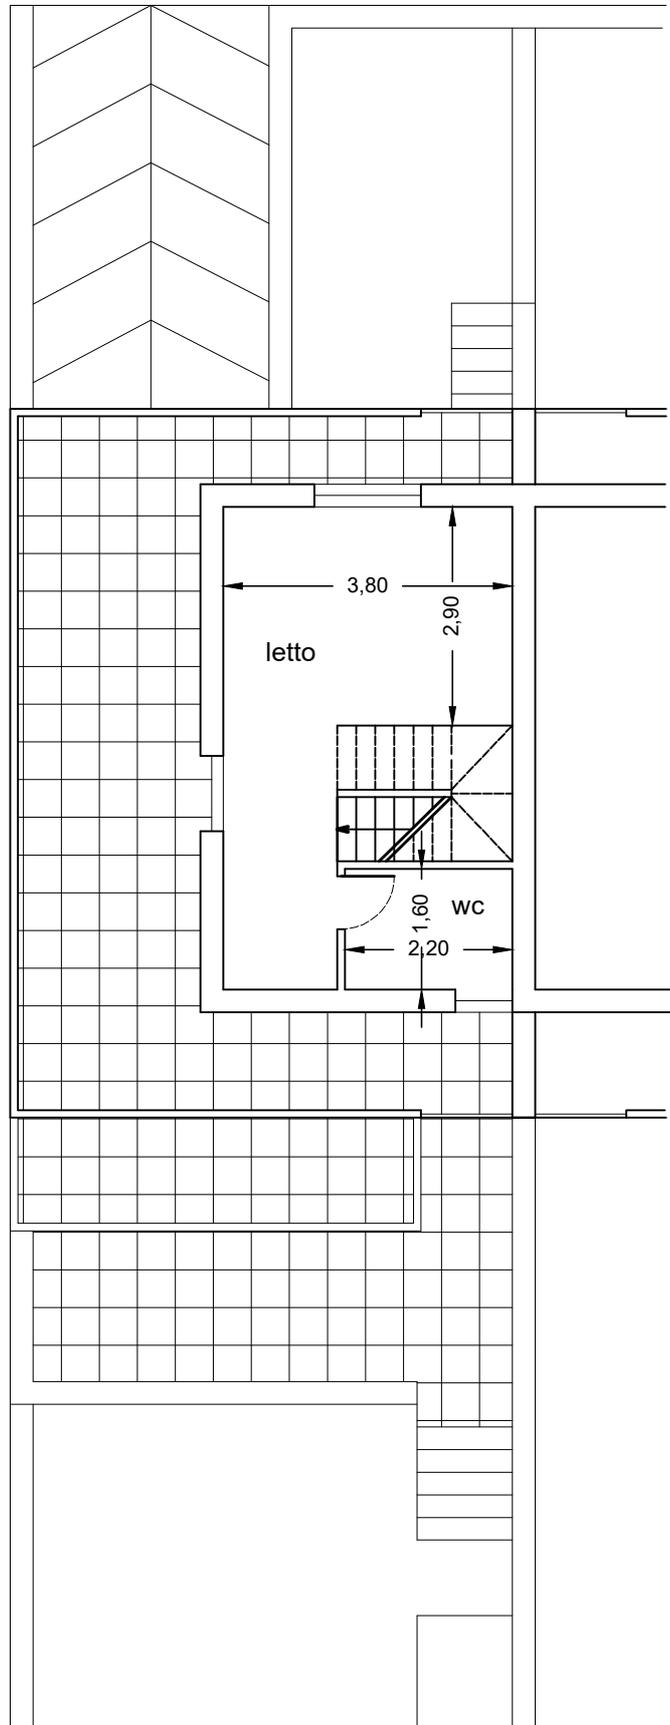
PIANO SECONDO
situazione di fatto
scala 1:100

Per poter ottenere il certificato di agibilità (come detto assente nel carteggio	
	depositato al comune di Scanzano Ionico) è necessario ripristinare lo stato di fatto,	
	demolendo le opere abusive. In base a prezzi vigenti del Prezziario della Regione	
	Basilicata, anno 2024, approvato con DGR del 1.08.2024, per la demolizione delle	
	opere abusive, il trasporto e il conferimento a discarica autorizzata del materiale di	
	risulta, il ripristino dei luoghi, la spesa ammonta ad € 15.000,00.	
	Anche al piano secondo è palese il cambio di destinazione d'uso da locale di	
	sgombero (da progetto) a cameretta con annesso bagno (all. 06 e all. 07 foto nn. 8 e

9). Al contrario di quanto detto per il piano interrato, è possibile sanare le opere ai	
	sensi della succitata L.R. n. 8 del 4.01.2002 e s.m.i.	
	Per ottenere la sanatoria ed il recupero delle superfici, occorre produrre istanza di	
	Permesso a Costruire in Sanatoria, pagando il doppio della differenza tra gli Oneri	
	Concessori e Oneri di Urbanizzazione calcolati allo stato attuale rispetto a quelli	
	pagati in fase di progettazione e attualizzati al presente; inoltre occorre monetizzare	
	sia i parcheggi privati per il rispetto della L. 122/1989 (cosiddetta legge Tognoli),	
	qualora non sia possibile recuperare superfici atte a ciò, che gli standard urbanistici	
	definiti dalla L. 1444/1968 dovuti all'aumento del carico urbanistico per l'insediamento	
	di nuovi abitanti. Il costo di tale operazione è pari ad 7.000,00 circa oltre alle spese	
	tecniche, variazioni catastali e diritti vari, quantificabili complessivamente in €

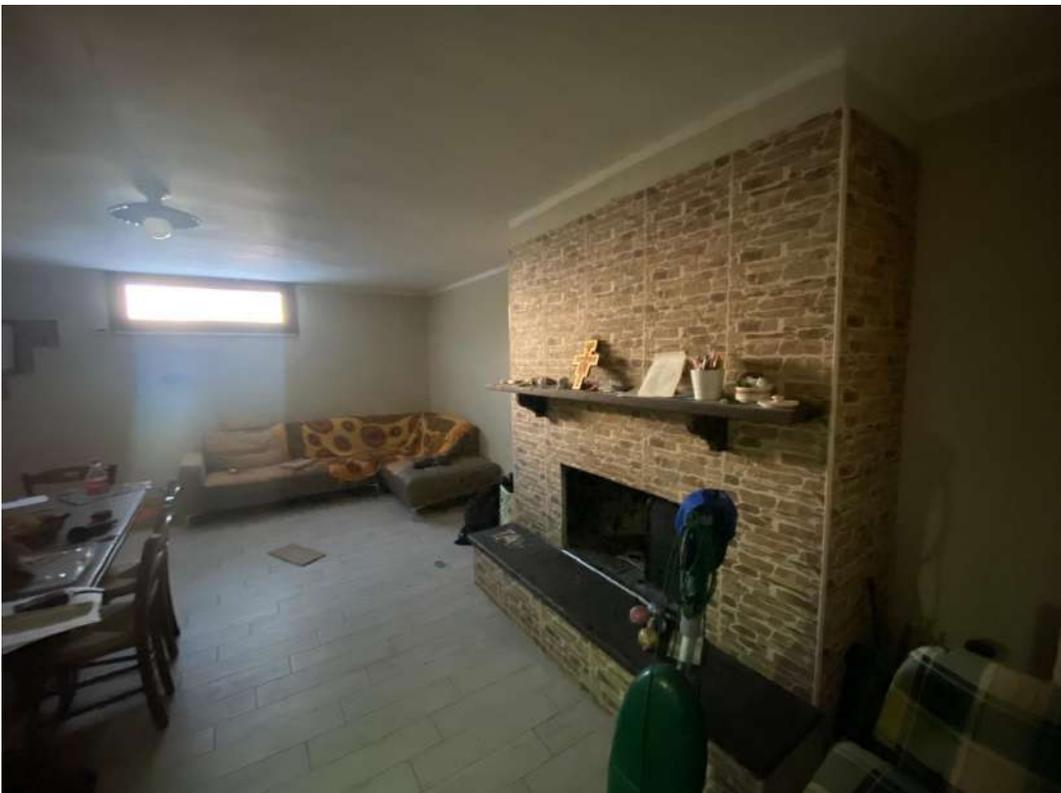
FOTO N. 4 – Vista d'interno – piano interrato

camino (all. 07 foto nn. 4 e 5). Tale abuso, non risulta sanabile in alcun modo sia

perché l'altezza di m, 2,45 è inferiore all'altezza minima per cui esso possa diventare

abitabile (m 2,70) sia perché l'utilizzo residenziale del seminterrato non è

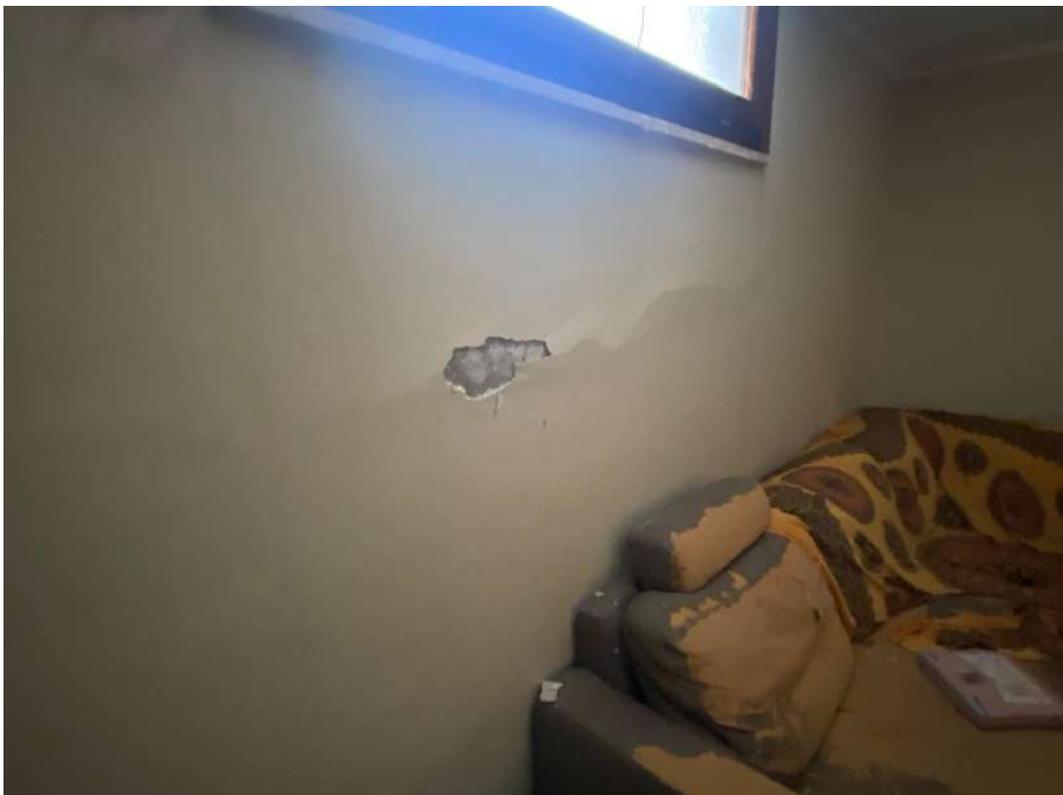
FOTO N. 10- Particolare infiltrazioni piano interrato

6. STATO DELL'IMMOBILE	
	L'immobile, in via generale, si presenta in discreto stato di manutenzione, in linea	
	con i suoi anni di vetustà. Occorrerebbe una ordinaria manutenzione dell'esterno,	
	mediante pitturazione delle pareti esterne (laddove non rivestite) previo ripristino di	
	piccole e superficiali lesioni dell'intonaco.	
	E' però da segnalare la presenza di tracce di infiltrazioni di acque piovane sia al piano	
	interrato che al piano terra. In particolare al piano interrato (all. 7 foto n. 10) esse	
	sono localizzate sotto la finestra che affaccia sul giardino pavimentato, dove	
	l'intonaco è gonfio ed in alcune parti già distaccato. Le cause possibili possono	
	essere infiltrazioni attraverso l'infisso stesso (sono evidenti segni di percolamento	
	lateralmente all'infisso), ma potrebbero anche derivare da infiltrazioni dovute alla	
	mancaza e/o deterioramento della guaina impermeabile all'esterno del muro del

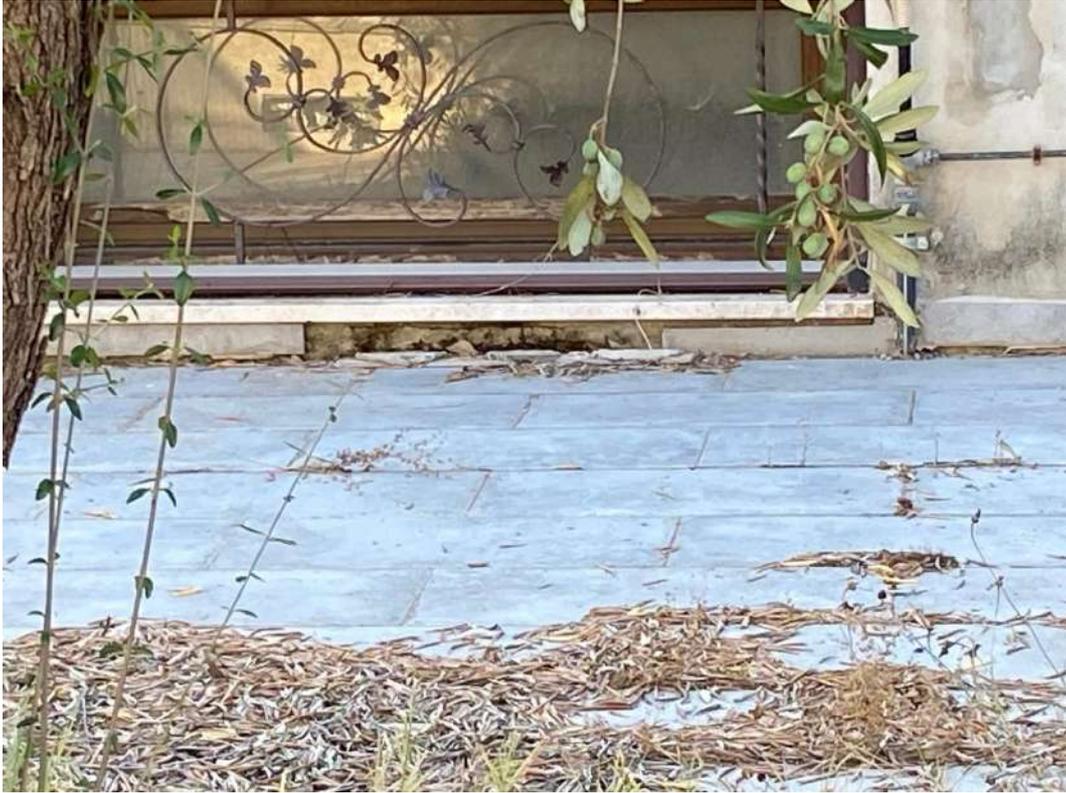
FOTO N. 11– Particolare stato di manutenzione pavimentazione esterna

seminterrato e al cattivo stato della pavimentazione e del battiscopa del giardino (foto	
	n. 11); è ovvio che la certezza può aversi solo demolendo parte della pavimentazione	
	esterna e scavando sino alla profondità delle infiltrazioni. Si può stimare, comunque	
	che tali lavori, compreso il ripristino dell'intonaco interno ammontino a € 10.000,00.	
	Al piano terra sono evidenti segni di infiltrazioni d'acqua sul solaio del soggiorno (vedi	
	foto n. 12): in questo caso, certamente l'acqua proviene dal cattivo stato di

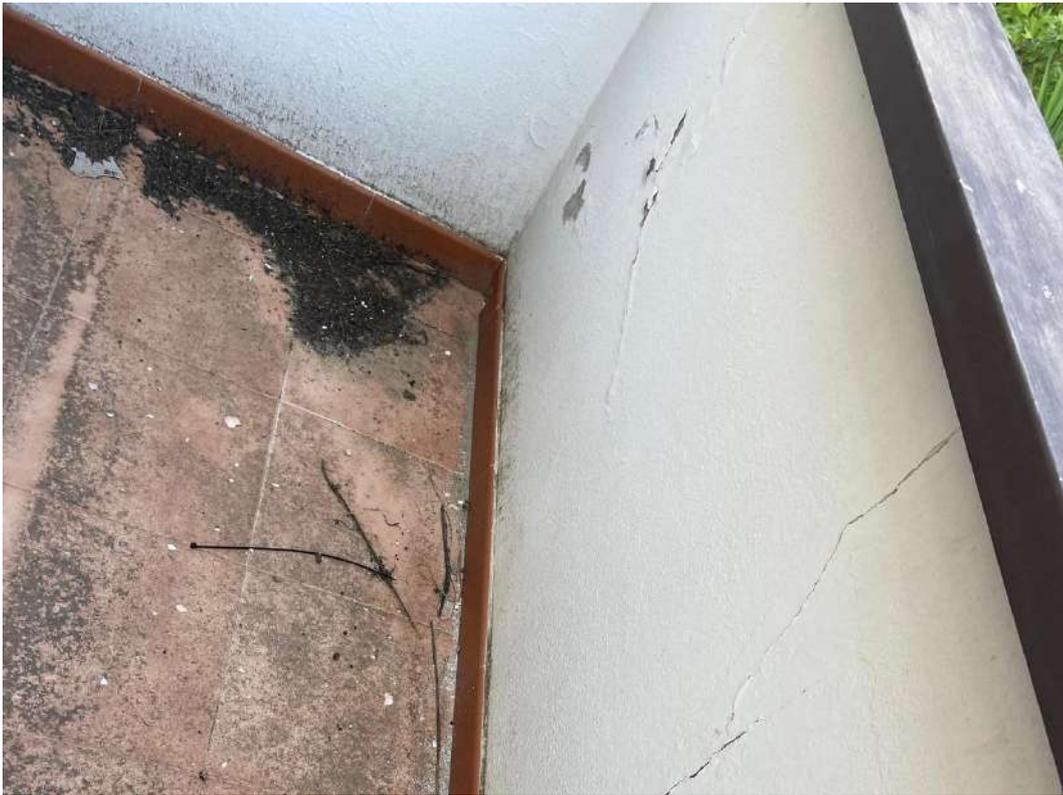
FOTO N. 13- Particolare stato di manutenzione balcone piano primo

manutenzione del pavimento e battiscopa del balcone al piano superiore (vedi foto		
	nn. 13 e 14) dove sono presenti anche evidenti tracce di ristagno di acqua piovana		
	dovuta alle errate pendenze. Si rende quindi necessaria:

a) la rimozione del pavimento, della caldana di sottofondo, dello strato di		
	impermeabilizzazione e del battiscopa;		
	b) la posa in opera di un nuovo masso a pendenza in calcestruzzo alleggerito con		
	argilla espansa; di uno strato di malta cementizia bicomponente, polimero modificata,		
	flessibile su tutto il masso a pendenza; di bandelle in polipropilene sulle piegature e		
	gli angoli presenti; di una nuova pavimentazione in ceramica antisdrucciolo e		
	zoccolino battiscopa.

c) il ripristino del solaio sottostante mediante rimozione della tinteggiatura e		
	dell'intonaco ammalorato, posa di nuovo intonaco e pitturazione del solaio dell'intero		
	vano onde evitare antiestetiche distonie cromatiche. L'ammontare complessivo di		
	tali lavori può stimarsi in circa € 10.900,00.
