TRIBUNALE DI MATERA

PROCEDURA FALLIMENTARE N°20/1998

RELAZIONE DI STIMA DEL COMPENDIO IMMOBILIARE

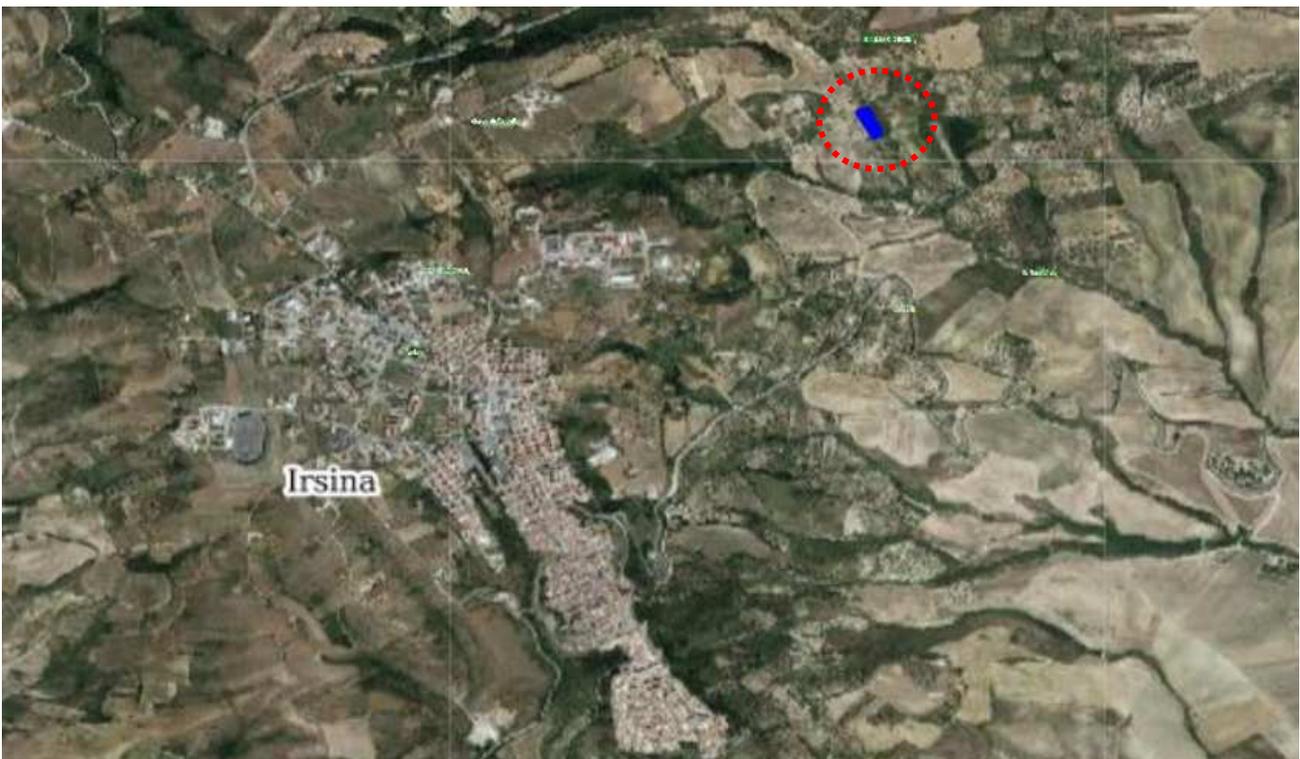
L'immobile è ubicato all'interno del territorio comunale di Irsina (MT), in una zona rurale posta a circa 2 km in linea d'aria, in direzione N-E, dal centro urbano. Le coordinate geografiche sono: 40.760519, 16.25191.

Trattasi di un suolo agricolo di circa 1.800,00 mq posto in continuità alle p.lle 331 e 332 (trattate nei punti successivi) e con le quali forma un suolo agricolo unico. Nei fatti il suolo si presenta come un canneto, essendo interessato dalla presenza di un canale idrico naturale. Le caratteristiche chimico-fisiche del suolo, unitamente alla presenza idrica, hanno quindi generato la tipica vegetazione di natura graminacea e spontanea, che ricopre quasi interamente il suolo. Quest'ultimo ha forma in pianta rettangolare, di dimensioni pari a circa m 20,00 x 90,00 e giacitura inclinata, con pendenza del 14/15%. La tessitura del suolo è di tipo fine, con granulometria prevalentemente argillosa. L'accessibilità al terreno è scarsa. Capacità d'uso di Classe II.

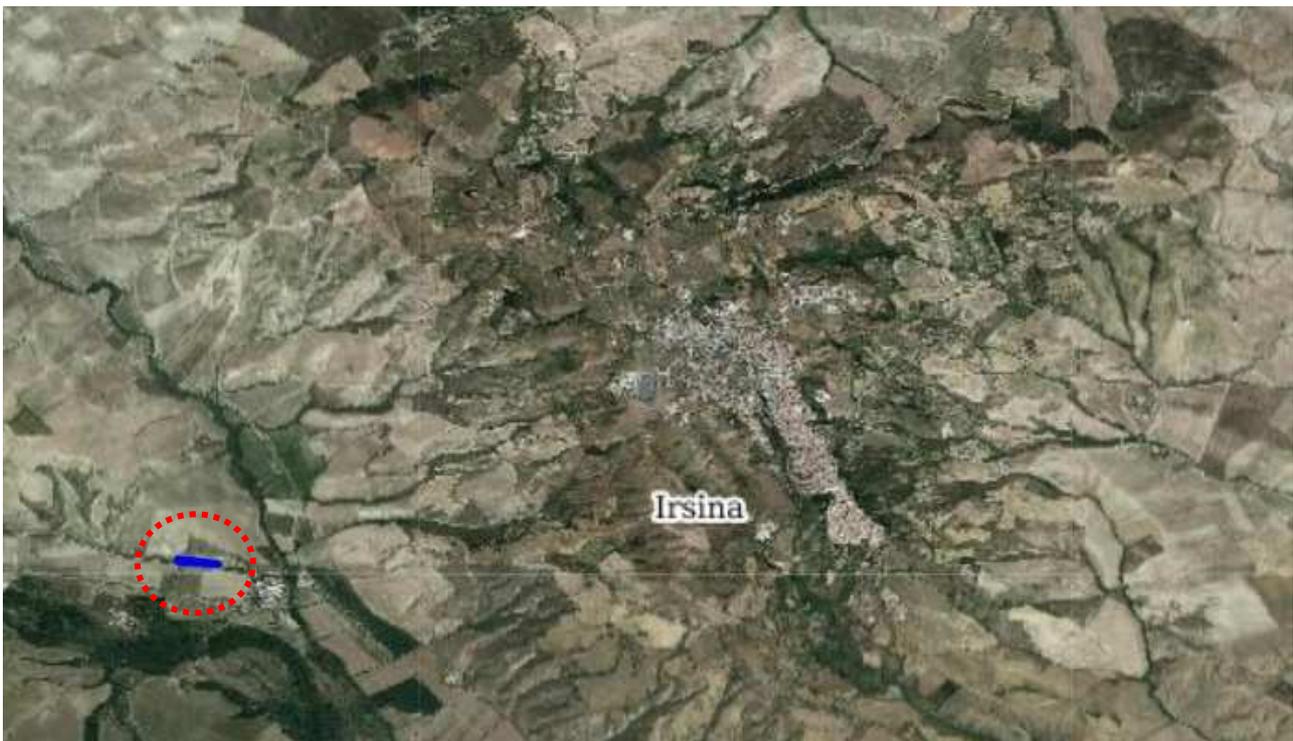
L'immobile è ubicato all'interno del territorio comunale di Irsina (MT), in una zona rurale posta a circa 3,5 km in linea d'aria, in direzione S-O, dal centro urbano, lungo la strada provinciale S.P. 96 (ex S.S. 96). Le coordinate geografiche sono: 40.73822, 16.200885.

Trattasi di un suolo agricolo di circa 1.597,00 mq che, sebbene risulti catastalmente un seminativo è, nei fatti, un canneto con conformazione molto stretta (larghezza variabile da m 2,00 a m 10,00) ed allungata (circa 240,00 m). Il suolo si sviluppa, con giacitura pressoché piana, parallelamente e in adiacenza alla strada provinciale S.P. 96, a partire all'incirca dal km 6 ed è inoltre interessato dal passaggio di un canale cementizio artificiale. La sua particolare conformazione e morfologia (derivante con tutta probabilità da frazionamenti ed espropri precedenti eseguiti in occasione della

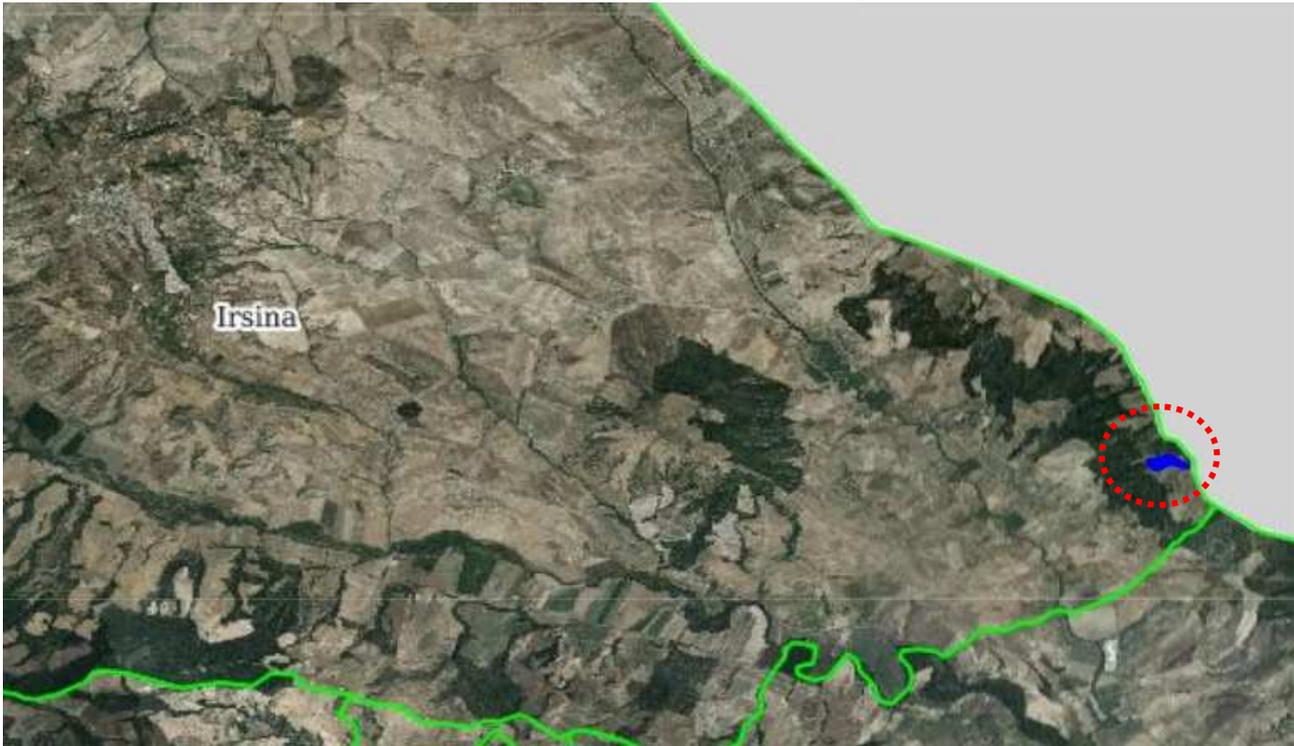
L'immobile è ubicato all'interno del territorio comunale di Irsina (MT), in una zona rurale posta a circa 14 km in linea d'aria, in direzione S-E, dal centro urbano, quasi in prossimità con il confine regionale con la Puglia. Le coordinate geografiche sono: 40.714137, 16.392559.

Trattasi di un suolo agricolo esteso per mq 41.610,00 che catastalmente risulta suddiviso in seminativo (per 6.063,00 mq) e pascolo (per 35.547,00 mq), ma che si presenta completamente incolto e quindi nei fatti è un pascolo per tutta la sua estensione. Il suolo, ricoperto da arbusti e vegetazione selvaggia, ha una forma in pianta irregolare e giacitura in forte pendenza (in alcuni tratti anche superiore al 25%) che si sviluppa principalmente da Sud a Nord (degradando verso un canale naturale che lo delimita su tutto il fronte settentrionale) e da Est a Ovest. La tessitura del suolo è di tipo moderatamente fine, con granulometria prevalentemente argillosa. Il terreno è caratterizzato da una accessibilità estremamente difficoltosa, non solo per i veicoli ordinari. Esso è infatti raggiungibile esclusivamente attraverso una contorta e lunga viabilità interpoderale, la quale in alcuni tratti risulta praticamente impercorribile. La capacità d'uso del suolo è Classe IV.

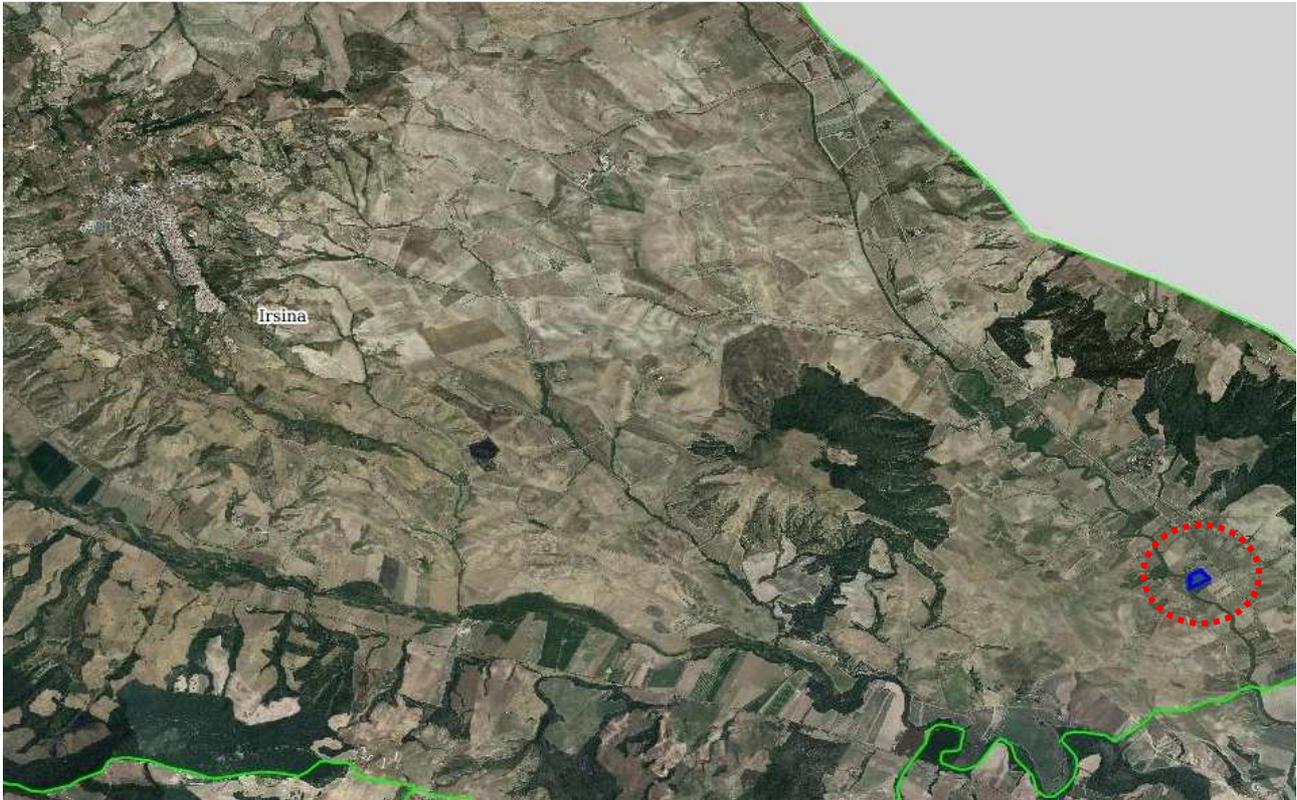
torrente “Basentello” e nei pressi del Borgo Santa Maria d’Irsi. Le coordinate geografiche sono: 40.705569, 16.37038.

Trattasi di un suolo agricolo di superficie pari a mq 26.848,00 con qualità seminativo irriguo. Il suolo si presentava alla data del sopralluogo coltivato a grano ed è servito dalla rete irrigua consortile. Possiede una forma in pianta sub-rettangolare (larghezza massima 135 m circa, lunghezza massima 230 m circa) ed una giacitura perfettamente piana, con buona esposizione. La tessitura del suolo è di tipo moderatamente grossolana, con granulometria franca fine. La capacità del suolo è buona (classe I). Il suolo è caratterizzato da mediocre accessibilità: è lambito a Nord da un canale di scolo e ad Ovest dal torrente Basentello e non possiede una viabilità che consenta un accesso diretto, ma solo attraversando suoli di terzi e senza alcuna stradina che agevoli il passaggio. Il suolo è raggiungibile percorrendo la Strada Provinciale Fondo Valle Basentello, che costeggia la S.S. 655 Bradanica all’altezza di Santa Maria d’Irsi. Da rilevare è la presenza di alcuni fabbricati: il primo è autonomamente accatastato (p.lla 322) e descritto nel punto che segue, mentre i restanti sono dei ruderi derivanti dal crollo o parziale demolizione di un preesistente fabbricato.

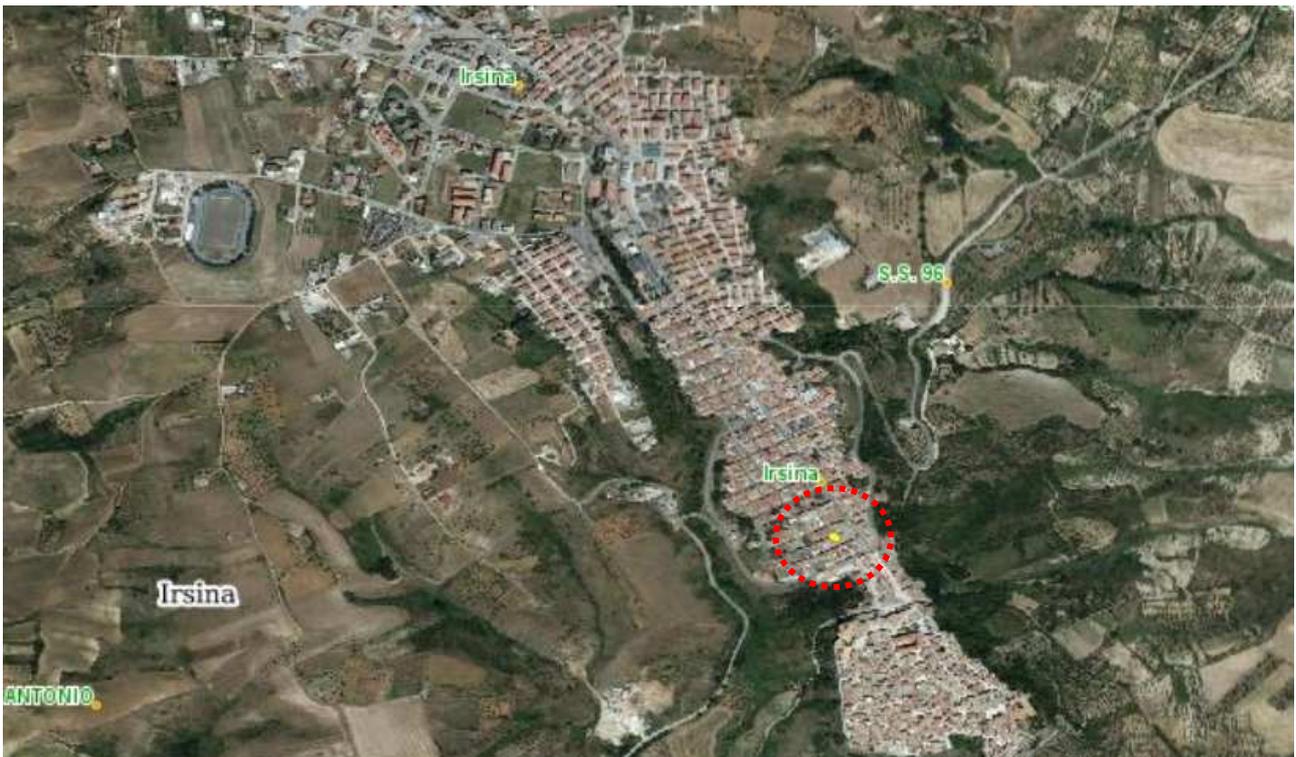
L'immobile è sito nel centro urbano di Irsina (MT), in una zona semicentrale e precisamente all'incrocio tra il vico Belvedere e la via Antonio Gramsci. Le coordinate geografiche sono 40.743678, 16.243194.

L'unità immobiliare è un deposito sito al piano seminterrato di un fabbricato di vecchia fattura che si sviluppa su due livelli fuori terra, realizzato in muratura portante in conci di pietra. Possiede un accesso diretto da strada (vico Belvedere), rispetto alla quale è sottoposta di circa 180 cm. Il bene ha forma in pianta sub-rettangolare, con larghezza variabile da m 4,60 a m 5,13 e lunghezza pari a m 17,80 circa, per una superficie interna lorda di circa 86,00 mq. La copertura è a volta di tipo a botte, con altezza all'imposta che varia dai m 1,85 ai m 1,95 ed altezza al colmo dai m 3,27 ai m 3,67. Internamente l'immobile è suddiviso in più vani, adibiti in parte al saltuario uso residenziale: cucina/soggiorno (15 mq circa); ingresso/disimpegno (14 mq circa); zona notte (17 mq circa); depositi (28 mq circa); servizi (5 mq circa). L'esposizione è tripla (Nord-Est-Sud), ma la scarsa dotazione di finestre (una in cucina ed una in un deposito), unitamente alla quota seminterrata ed alla presenza di fabbricati a breve distanza, rendono l'immobile scarsamente areato ed illuminato in forma naturale. Le pareti interne sono intonacate e tinteggiate. I pavimenti sono in listoni di gres in cucina ed ingresso, in piastrelle ceramiche nel bagno, in listelli laminati nel resto dell'immobile, ad esclusione delle zone a deposito, ove la pavimentazione è in marmette di graniglia. I serramenti interni sono in legno con specchiature vetrate, di vecchia fattura. E' presente una lavanderia munita di doccia e lavabo, mentre il vano wc è stato ricavato in una piccola nicchia nella muratura portante, separatamente dal resto. L'immobile è munito di allaccio alla rete idrica pubblica e contatore AQL, ma la fornitura è inattiva. L'impianto idrico-fognario è sotto-traccia. L'impianto elettrico è sotto-traccia, con modifiche di fortuna e fuori norma e, all'attualità, non vi è una fornitura attiva. L'immobile, infine, non è dotato di alimentazione di gas metano ed è privo di impianto termico: vi è solamente una stufa ed un boiler elettrico per l'acqua calda sanitaria.

Lo stato di manutenzione del bene è scadente: le pareti risentono di fenomeni di umidità, in parte da infiltrazione ed in parte da risalita capillare; le finiture sono di tipo economico ed in gran parte in mediocre stato manutentivo, tranne alcune che sono state sostituite in tempi relativamente recenti; i serramenti sono molto datati e di mediocre qualità; gli impianti necessitano di profondi interventi di riqualificazione e messa a norma. Alla data del sopralluogo, infine, l'immobile si presentava colmo di masserizie e materiale di vario tipo.

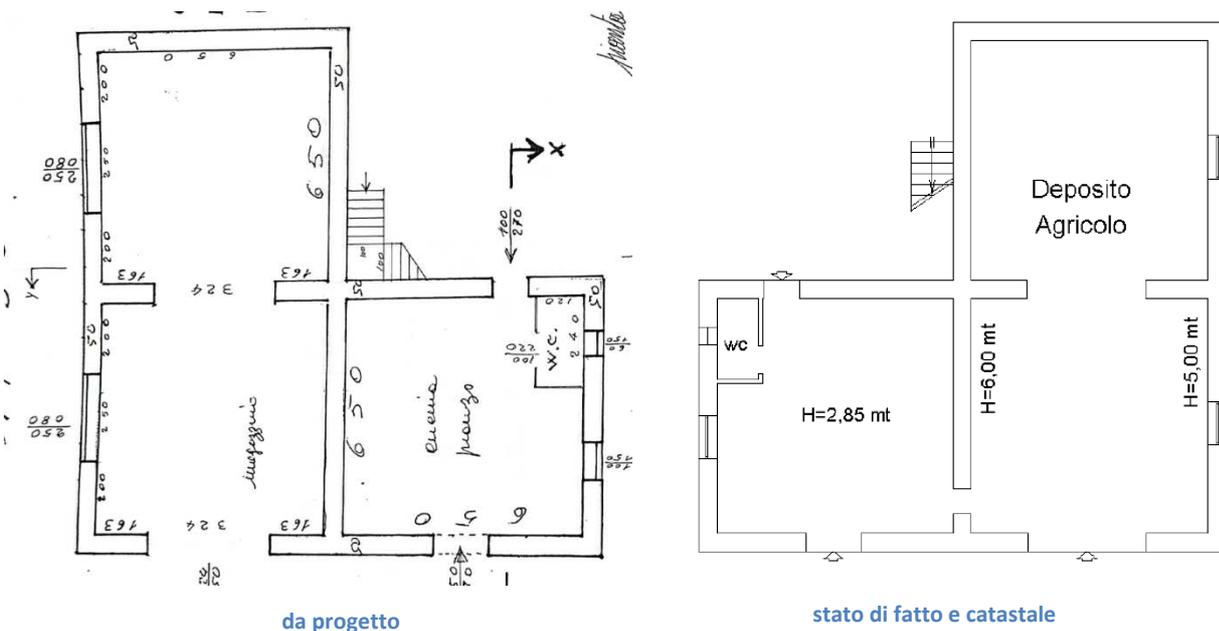
Per meglio comprendere il secondo aspetto, si riporta di seguito uno stralcio della rappresentazione progettuale (pianta piano terra) e la rappresentazione catastale, quest'ultima conforme allo stato effettivo dei luoghi.

Dal confronto dei due elaborati si evince con chiarezza che, in corso d'opera e per motivi non noti, l'immobile venne realizzato variandone la concezione planimetrica, invertendo la posizione del corpo alloggio con quelle del deposito. Ciò comportò, come conseguenza, modifiche di sagoma e di prospetto, sebbene senza incidenza sui parametri urbanistici primari (altezza, cubatura, superficie).

Si evince, in definitiva, che l'immobile fu realizzato in maniera difforme dal titolo abilitativo per differente sagoma, prospetti ed area di sedime e, in aggiunta, senza preventiva demolizione delle volumetrie preesistenti.

Occorre precisare che l'effettiva sanabilità dell'opera non è determinabile con certezza in tale sede, ma solamente durante l'effettiva istruttoria della pratica. Si ritiene comunque opportuno evidenziare che le condizioni necessarie ad attestare la "doppia conformità" siano molte e complesse e che, quindi, il buon esito dell'iter non si possa e non si debba dare per scontato. Le maggiori difficoltà, nel caso in esame, riguardano gli aspetti di natura edilizia (strutturali, impiantistici, igienico-sanitari, etc.), mentre quelli di natura urbanistica dovrebbero essere meno problematici, avendo il suolo una sua capacità edificatoria, come detto in precedenza.

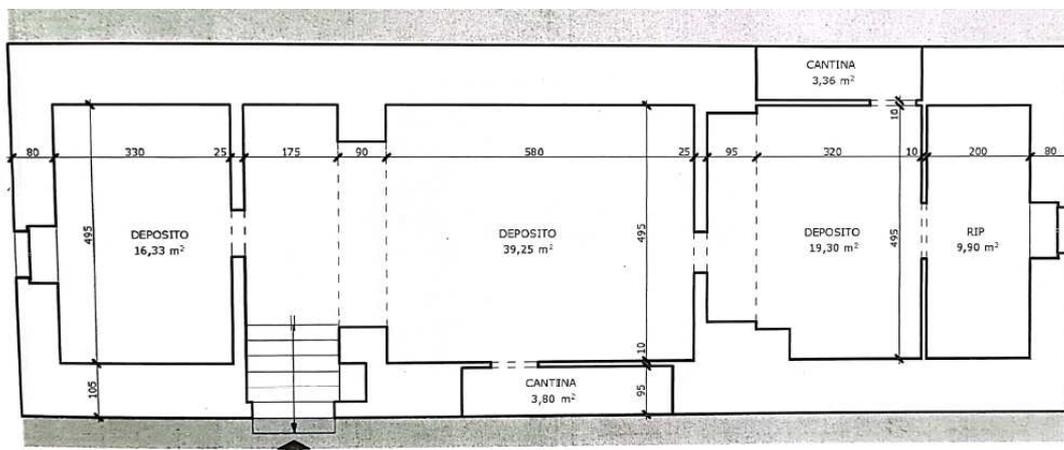
Da tale documentazione è possibile evincere la conformazione planimetrica dell'immobile:

Dal raffronto delle due immagini e da quanto visionato direttamente dallo scrivente in sede di sopralluogo, si evince che l'immobile risulta sostanzialmente corrispondente a quanto rappresentato nell'unico titolo edilizio esistente, a meno delle seguenti condizioni:

- Differenti dimensioni in pianta (superficie, larghezza, lunghezza);
- Realizzazione di opere interne (un bagno di discrete dimensioni, un piccolo servizio igienico in nicchia preesistente, modifica della conformazione della scala di accesso, chiusura di nicchia/cantina perimetrale, posa in opera di pavimenti, modifiche/integrazioni all'impianto elettrico e a quello idrico-sanitario);
- Modifiche di prospetto (posa in opera di tettoia in legno sulla porta di ingresso e sostituzione di una modesta porzione di muratura con vetro-mattone).

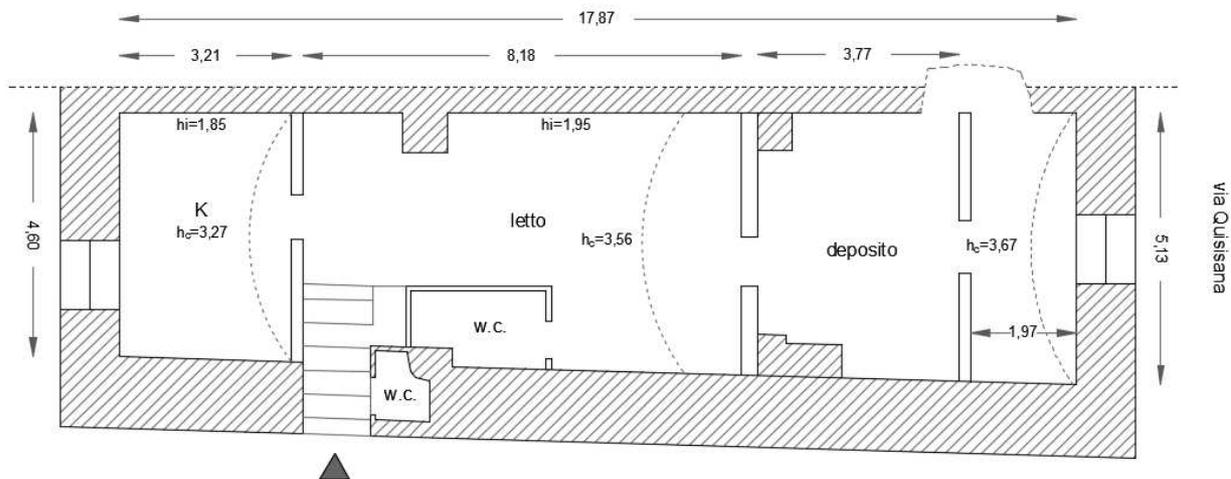
Si riporta di seguito anche la riproduzione dello stato di fatto, eseguita direttamente dallo scrivente a seguito di rilievo (e meglio riprodotta nell' Allegato III):
