# Tribunale di Rovigo

## Eredità giacente di Ferrari Giovanni

**RAPPORTO DI VALUTAZIONE  
LOTTO UNICO**

Bene in **Costa di Rovigo (RO)**  
Via Leonardo Da Vinci 350

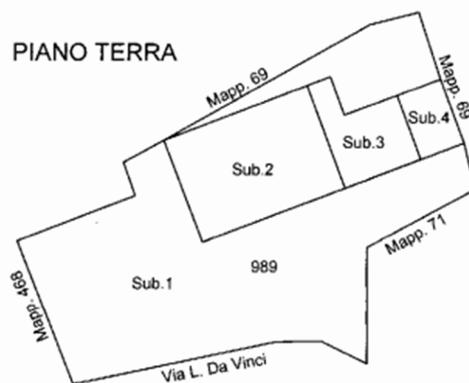
PIANO PRIMO

La porzione abitativa, per un'altezza interna ricompresa tra i 220 cm ed i 240 cm si compone al piano terra di ingresso, soggiorno, cucina, due locali ad uso ripostiglio con accesso esterno e cantina in adiacenza al prospetto nord, mentre al piano primo trovano posto un vano letto, un'ulteriore cantina ed altre due stanze adibite a ripostiglio.
