RELAZIONE DI STIMA

n. 167/2019

IMMOBILI VALUTATI: Villino con parco, piscina, annesso rustico e pertinenze, ubicato in Comune di **Alagna** (prov. di Pavia), con accessi alla via Piave n. 44 e 44/A

TRIBUNALE DI PADOVA

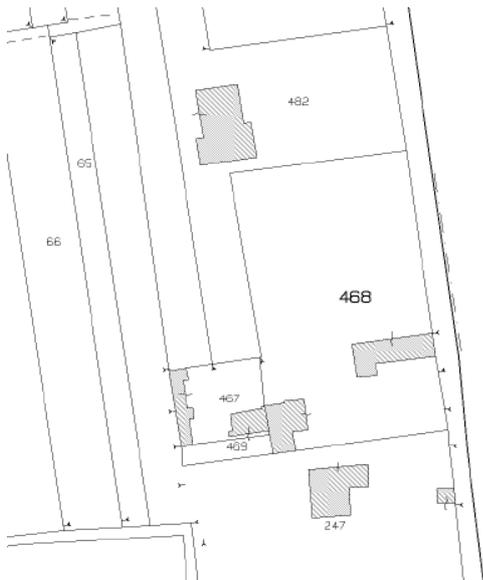
L'Area come sopra descritta, figura così individuata:

Nuovo Catasto Terreni del Comune di Alagna

Foglio	Particella	Sub	Porz	Qualità Classe	Superficie(m ²)
					ha are ca
4	468		-	ENTE URBANO	37 19

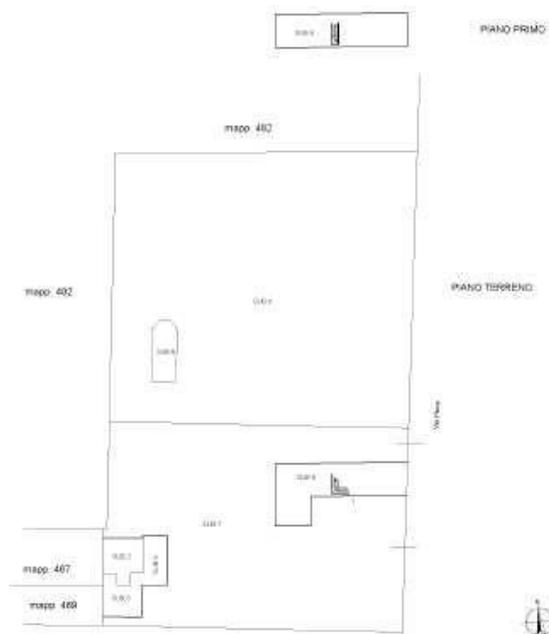
Si tratta di parte dell'area scoperta e precisamente quella collocata nei pressi dei fabbricati come sopra censiti. Si evidenzia inoltre che la piscina è censuariamente ricompresa nel subalterno 6 che comprende, oltre al fabbricato principale e parte dell'annesso con le tettoie, anche l'area scoperta a nord, come da indicazione grafica dell'elaborato planimetrico.
