# Tribunale di Cosenza

### Consulenza Tecnica d'Ufficio

**Fallimento** (n°5/2022),  
**soci**  
**illimitatamente responsabili**

## RELAZIONE DI PERIZIA

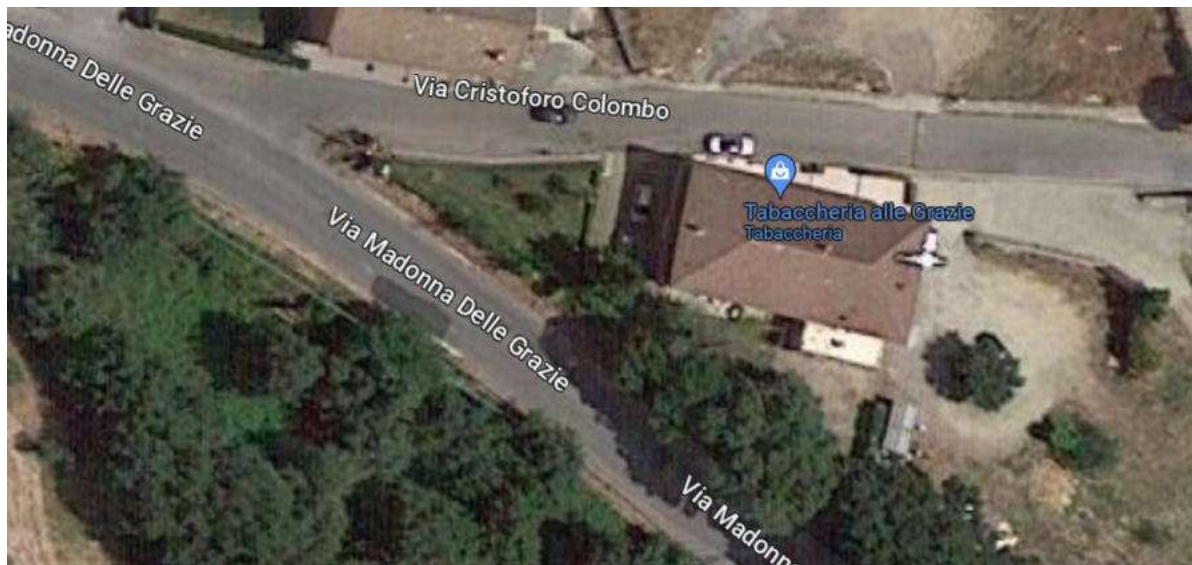
Ortofoto fabbricato. La corte esterna aggraffata è costituita dall'area pavimentata antistante la Via Cristoforo Colombo.

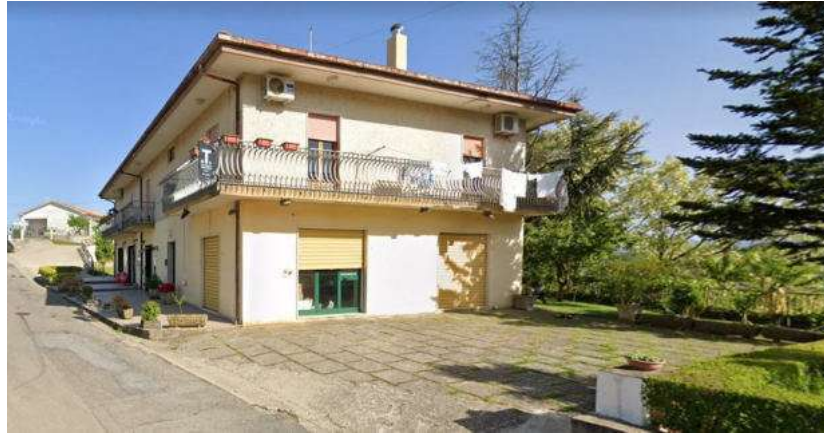
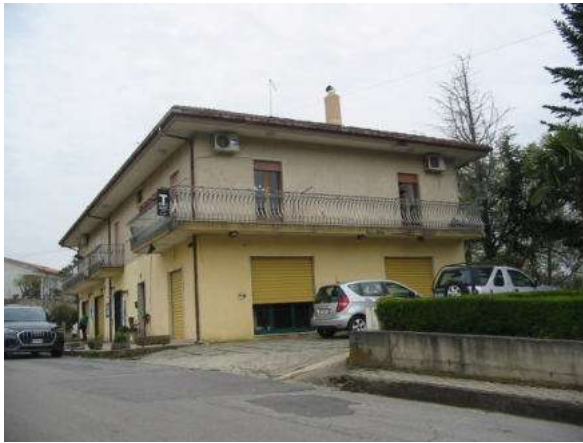
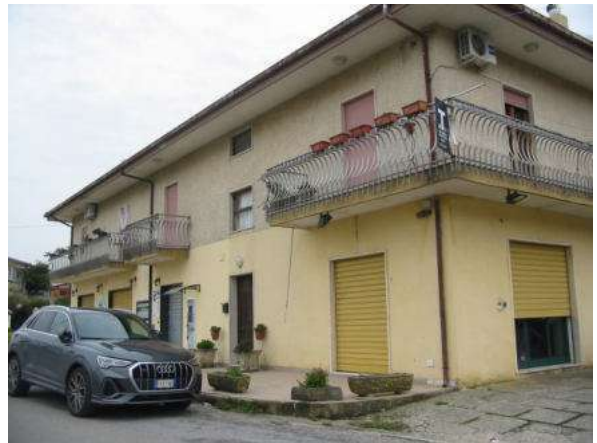
Foto 1-2-3 - Facciate Nord ed Ovest del fabbricato. Particolare della rampa di accesso carrabile pavimentata ricadente sulla part.lla 672.

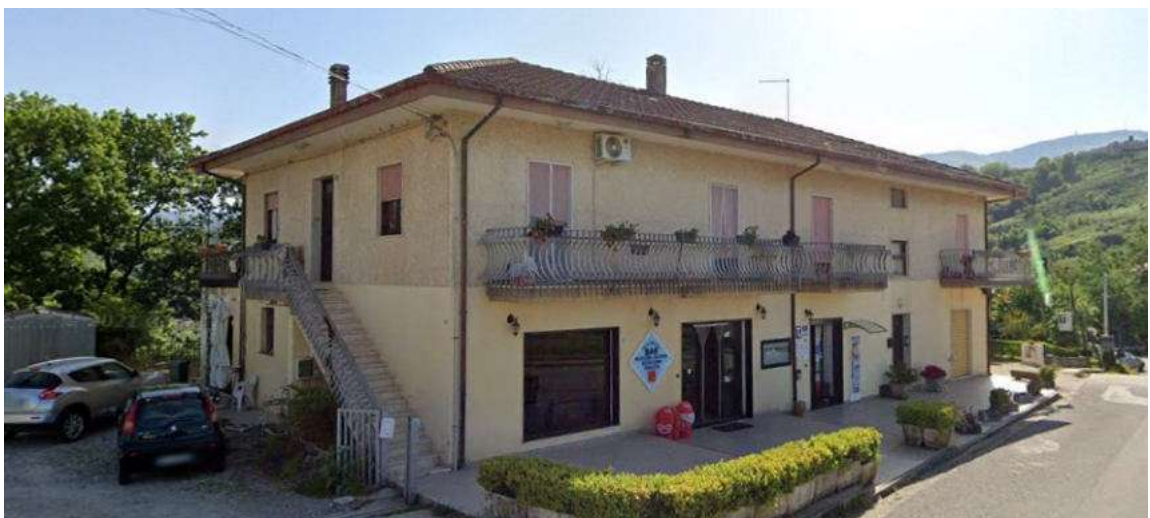
Foto 4 - Facciate Est e Nord del fabbricato. Particolare della scala esterna di accesso all'appartamento al primo piano (sub 9) posto sul terreno di cui alla part.lla 671.

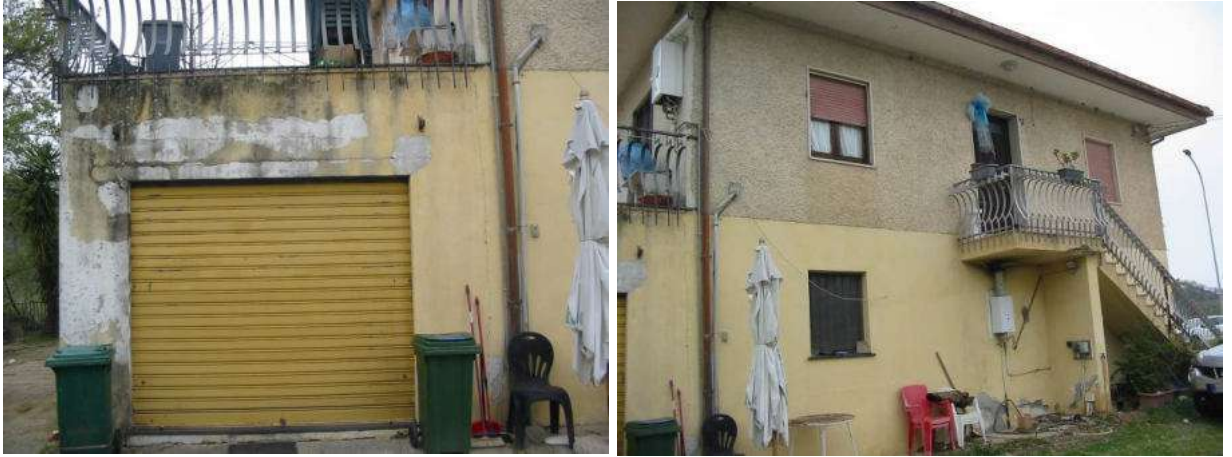
Foto 5-6 - Facciata Est del fabbricato. Particolare del corpo di fabbrica ad un piano a Sud-Est (foto a sinistra), annesso funzionalmente all'unità commerciale censita alla part.Illa 410 sub 6.

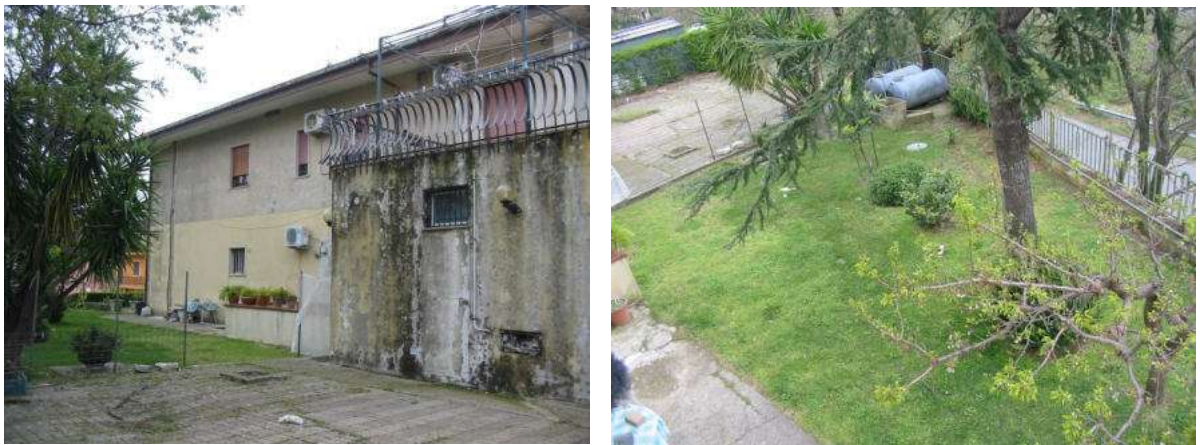
Foto 7-8 - Facciata Sud del fabbricato. L'area esterna che circonda su tre lati il fabbricato, a verde e a parcheggio, è censita alla part.Illa 672 (area Ovest e Sud-Ovest) e alla part.Illa 671 (area Est e Sud-Est).

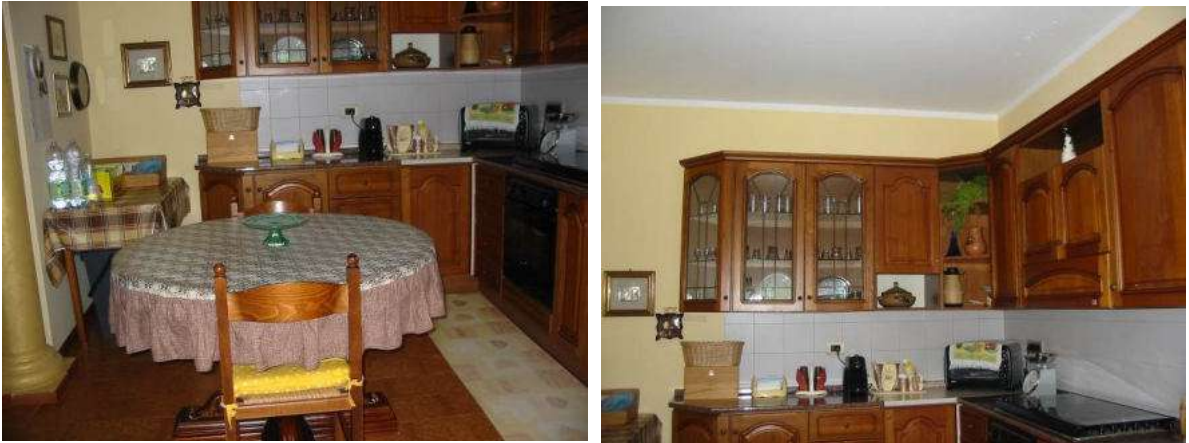
Foto 13-14 - Cucina

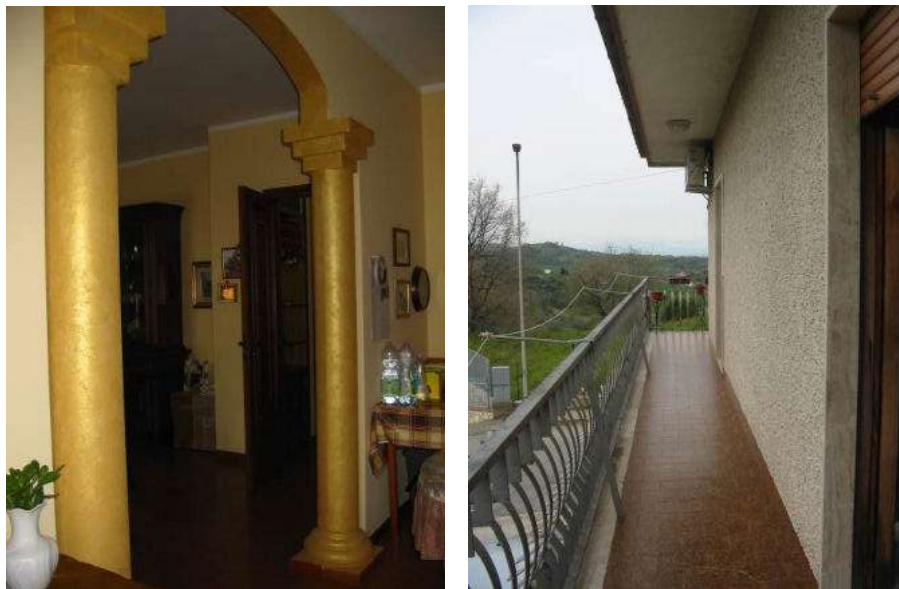
Foto 15-16 - Particolare delle colonne poste all'ingresso della cucina. Balcone su tutto il lato Ovest.

L'unità si trova internamente in buono stato e le condizioni di manutenzione e conservazione sono normali. Necessitano di manutenzione ordinaria, invece, gli esterni ed in particolare i frontalini dei balconi che si presentano deteriorati, con l'intonaco ammalorato e senza copriferro.

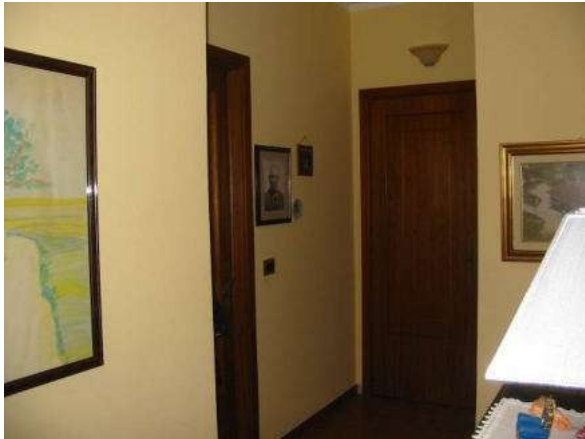
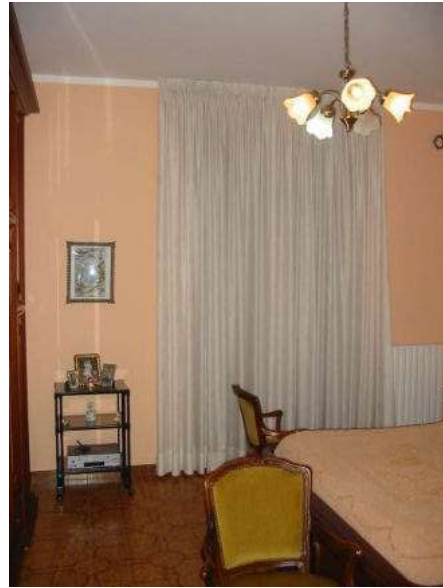
Foto 17-18 - Zona notte. Camera da letto matrimoniale.

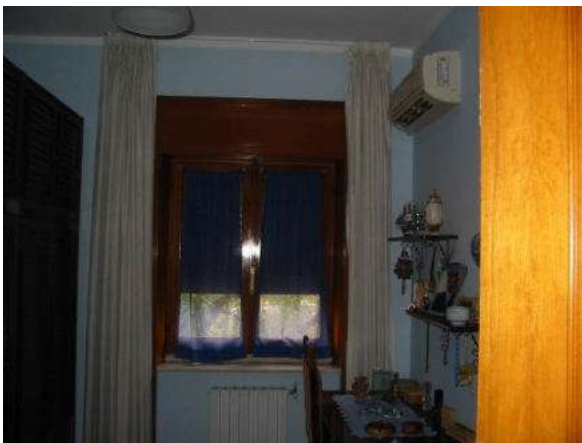
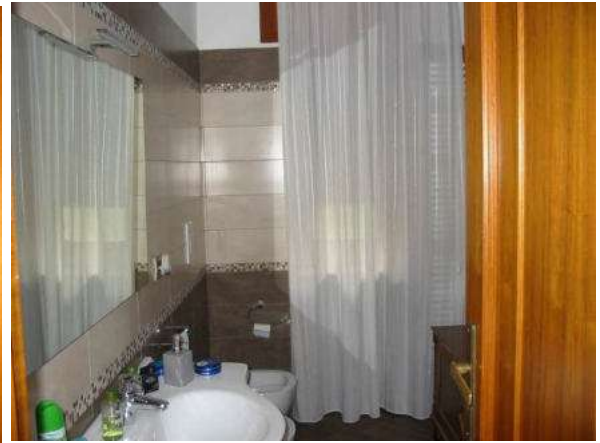
Foto 19-20 - Camera da letto singola. Bagno.

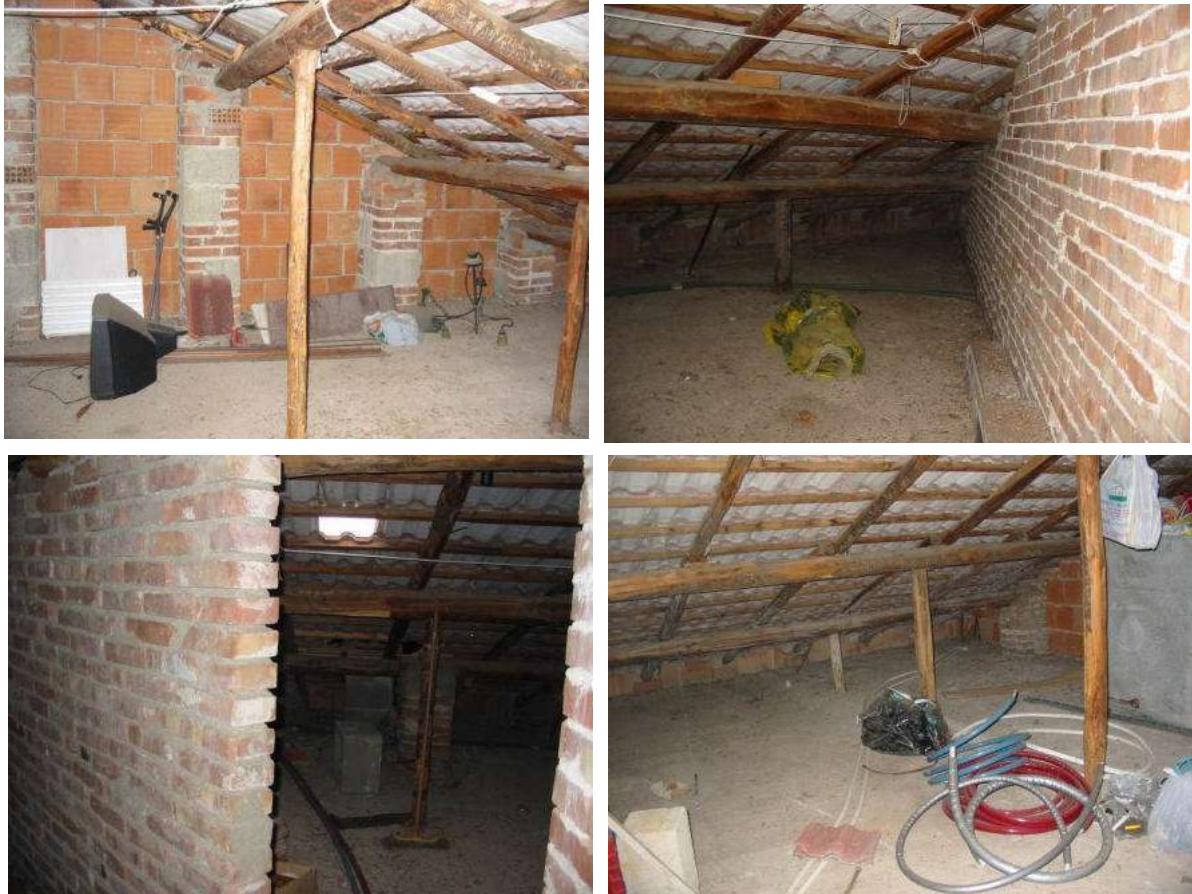
La rampa di scale di accesso all'unità conduce poi al piano sottotetto praticabile, ma non abitabile, non rifinito con le travi e travicelli in legno di copertura a vista, poggianti su quinte in muratura mista (mattoni pieni, mattoni forati e blocchi in calcestruzzo) e sormontati da tegole alla marsigliese.

Foto da 23 a 26 - Particolare del sottotetto praticabile ma non abitabile, accessibile dal vano scale.

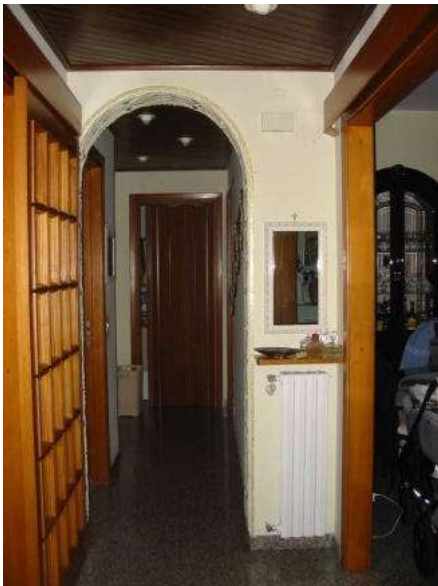
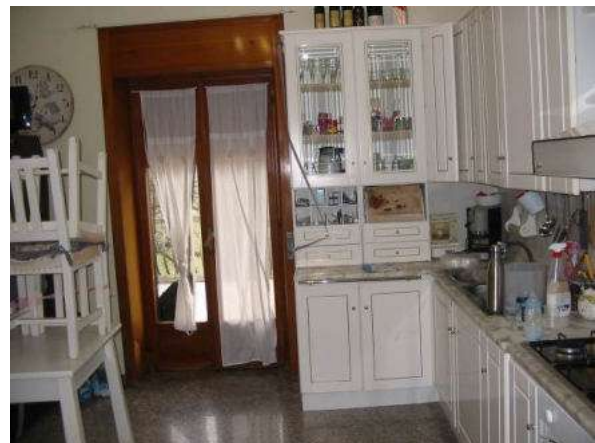
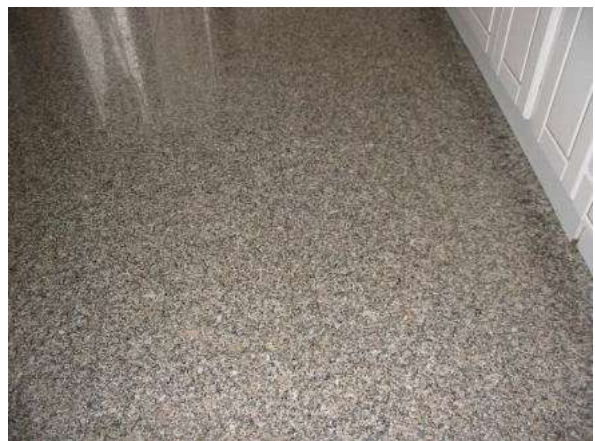
Foto 27-28-29 - Corridoio di ingresso e vano cucina. Particolare della pavimentazione della zona giorno a tappeto unico in granito.

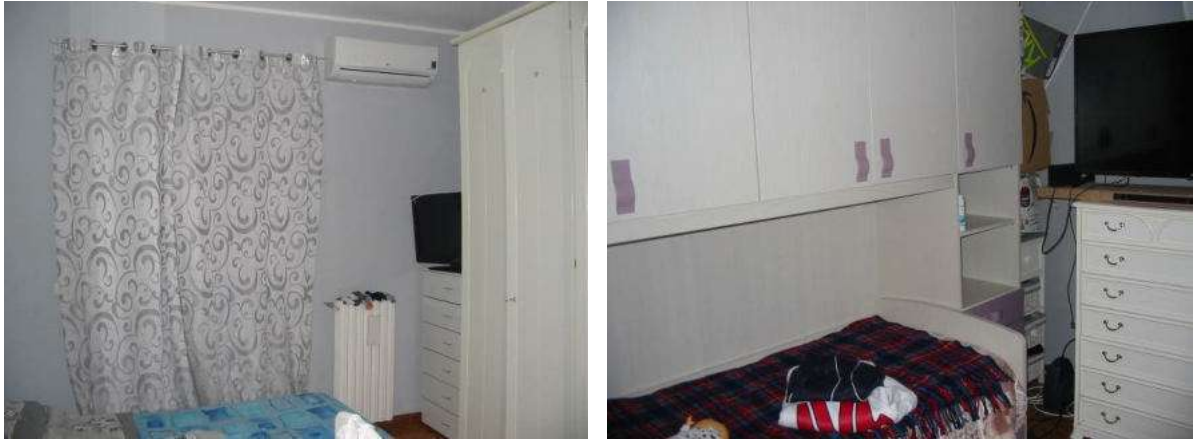
Foto 30-31 – Camere da letto, matrimoniale e singola.

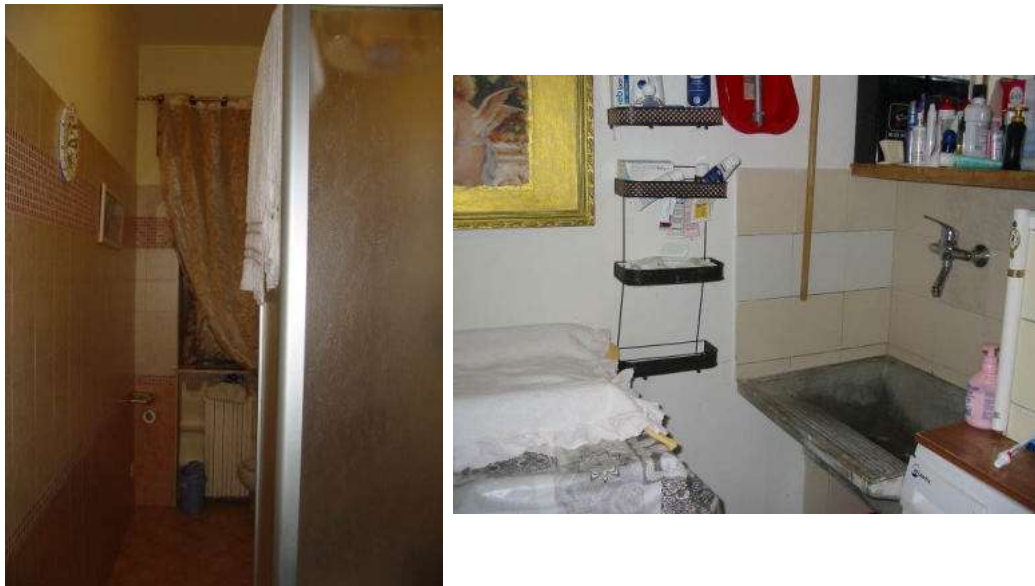
Foto 32-33 – Bagno principale e ripostiglio adibito a bagno di servizio.

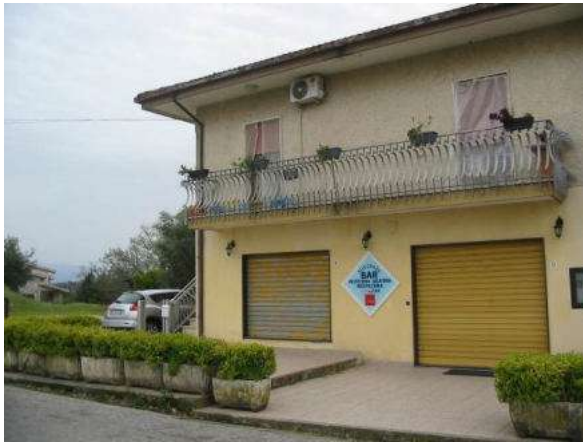
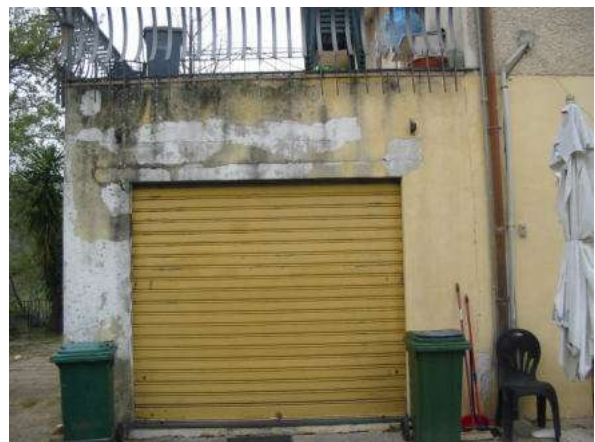
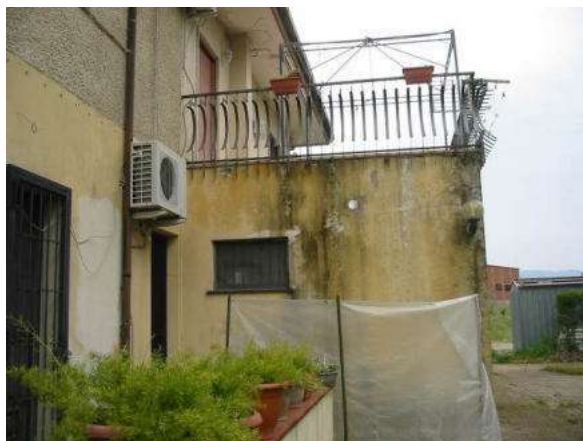
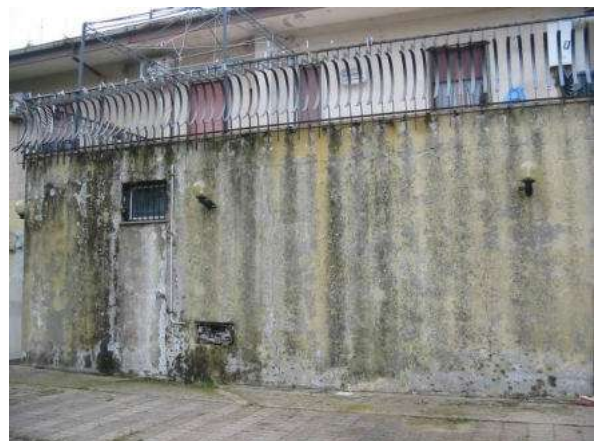
Foto da 34 a 37 - Particolare degli esterni dell'unità commerciale che presenta due saracinesche sulla strada principale ed una posteriore.

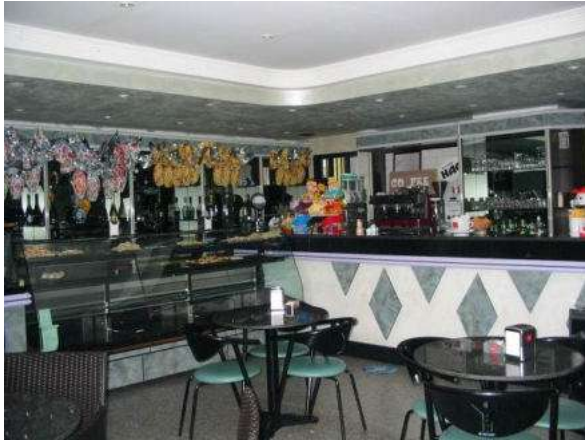
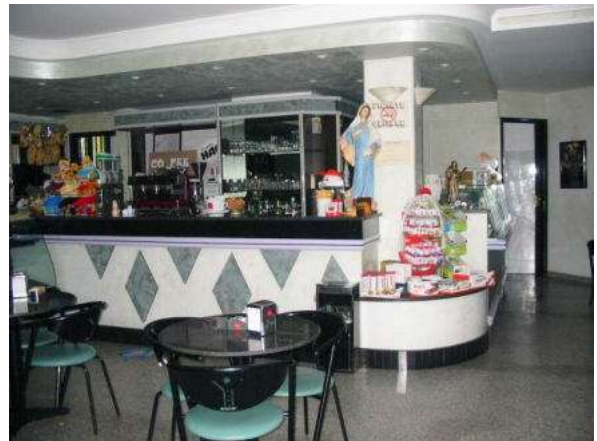
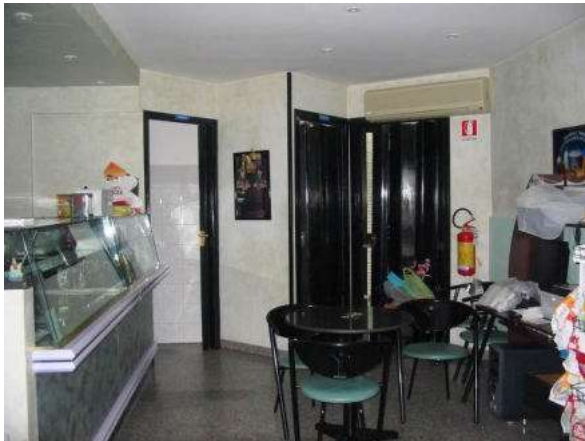
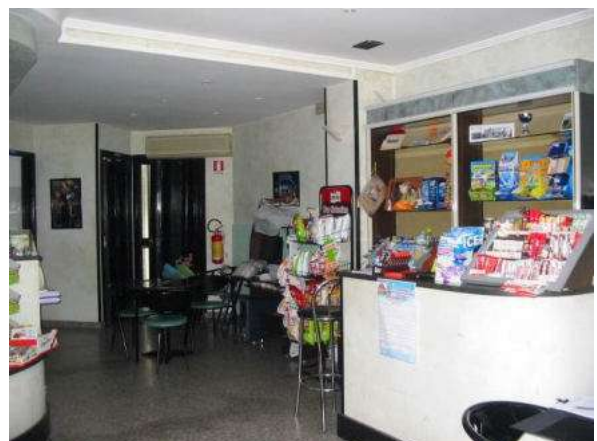
Foto da 38 a 41 – Locale principale antistante adibito a bar e pasticceria.

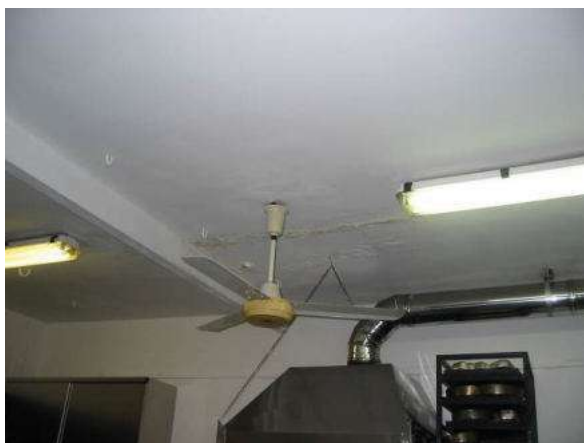
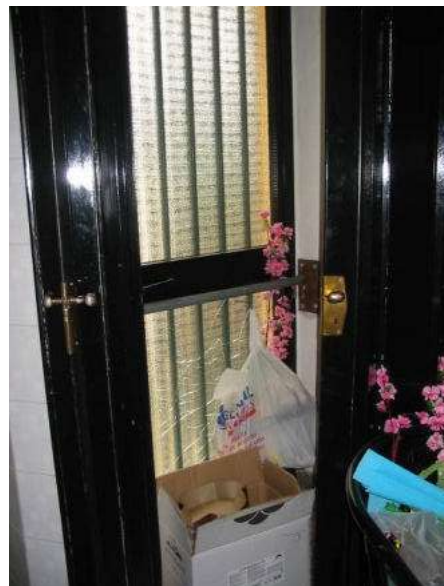
conservazione e manutenzione, per infiltrazioni sul soffitto e pareti.

Foto 42-43 – Locale sul retro adibito a cucina industriale. Particolare dell'estradosso del lastrico solare superiore da cui risultano i segni di infiltrazioni di acqua. La foto a destra è relativa al piccolo ripostiglio ricavato a fianco del bagno.

Il costo del rifacimento della pavimentazione del lastrico solare, compresa impermeabilizzazione sottostante, è stimabile, con riferimento ai prezzi unitari del Prezziario Regionale 2022, in €/mq 100,00 per cui si ricava un costo complessivo di:

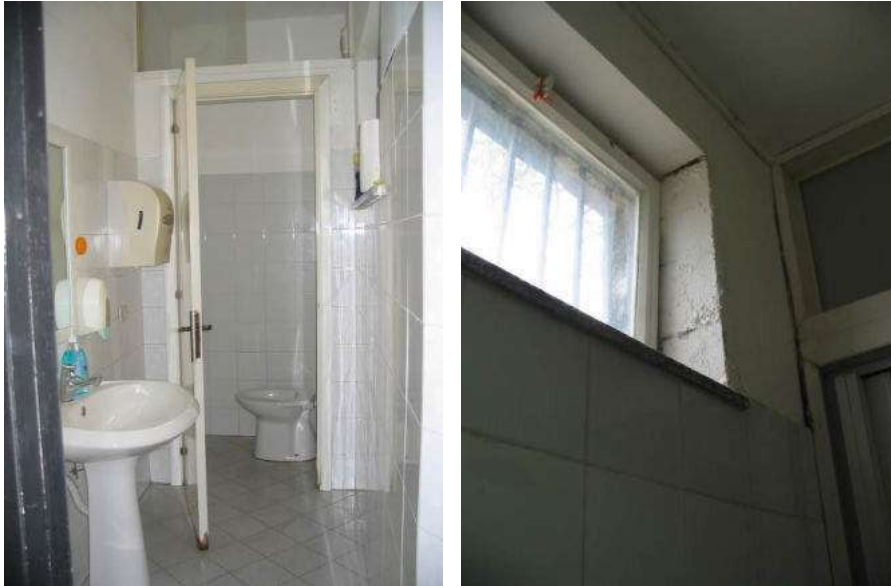
Foto 44-45 – Servizi igienici a servizio dell'attività commerciale. Particolare delle condizioni mediocri in cui versano i servizi igienici.

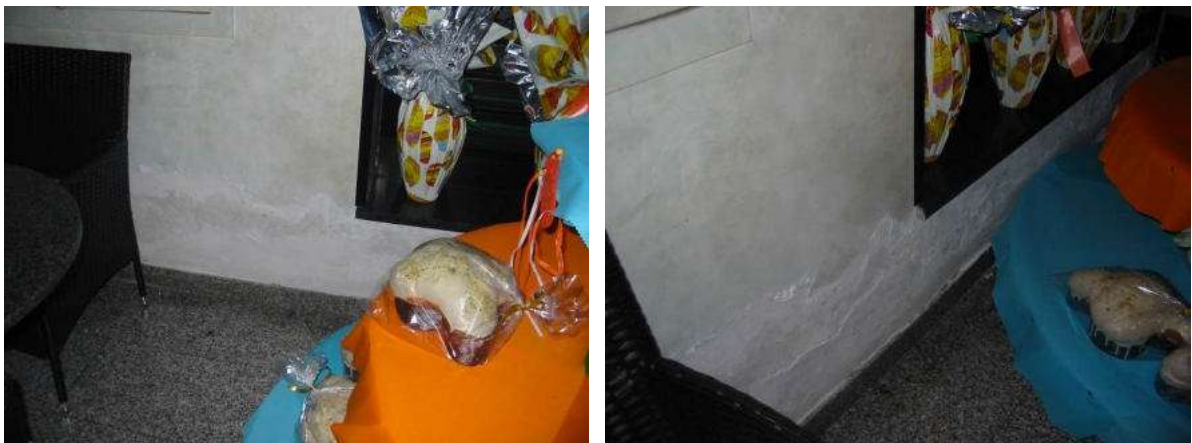
Foto 46-47 – Manifestazioni di risalita capillare lungo le pareti esterne del vano principale dell'unità.

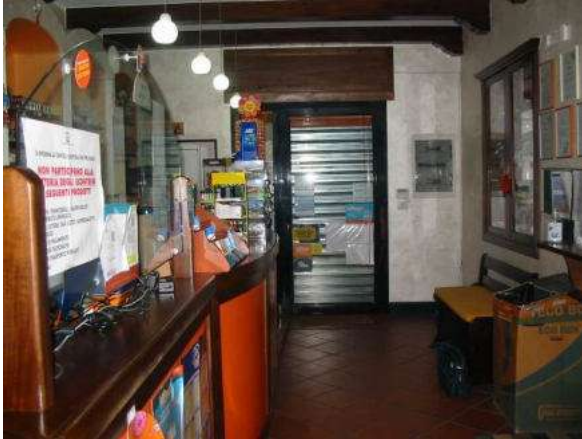
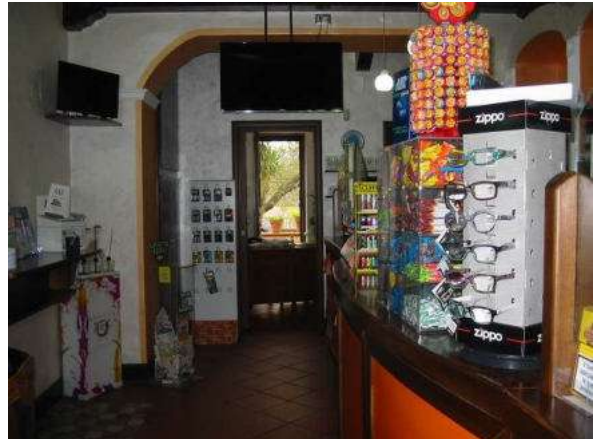
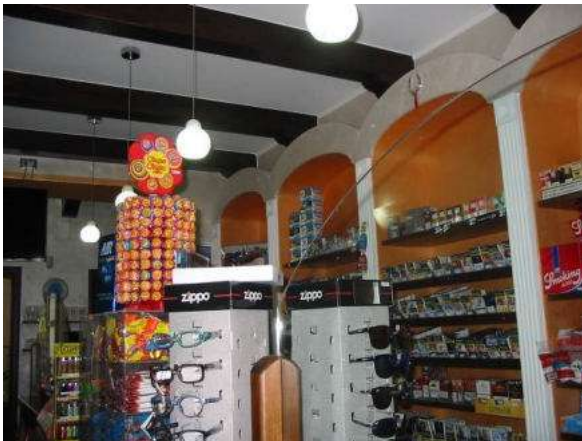
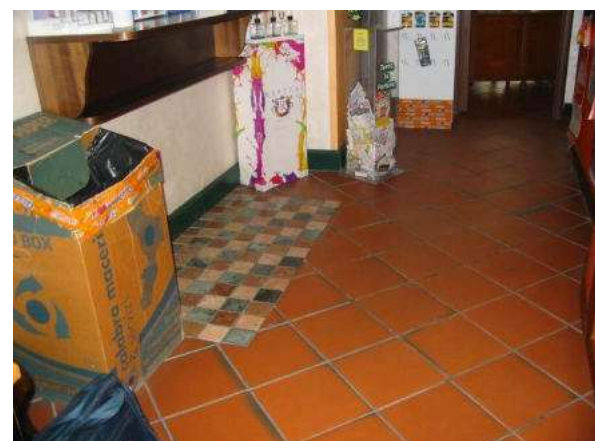
Foto da 48 a 51 – Interni e finiture del locale adibita a rivendita di tabacchi.  
Foto 52-53 – Parte retrostante del locale adibita ad ufficio, con porta sul retro.

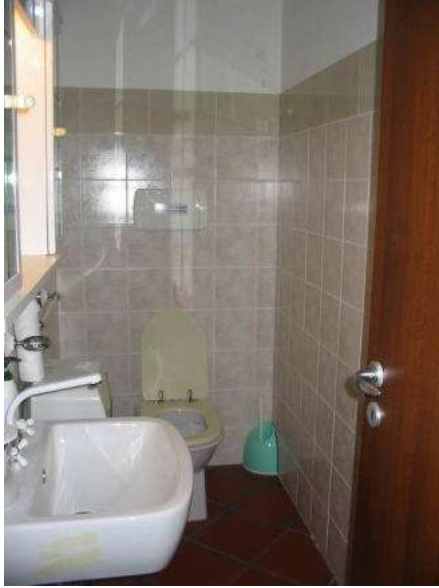
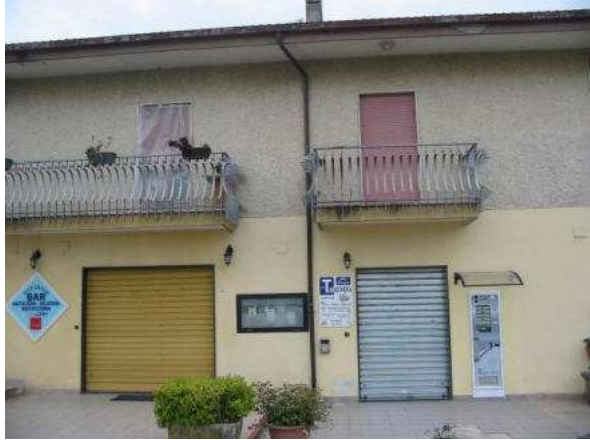
Foto 54-55 – Bagno a servizio dell'attività commerciale.  
Saracinesca di ingresso dalla Via Colombo.

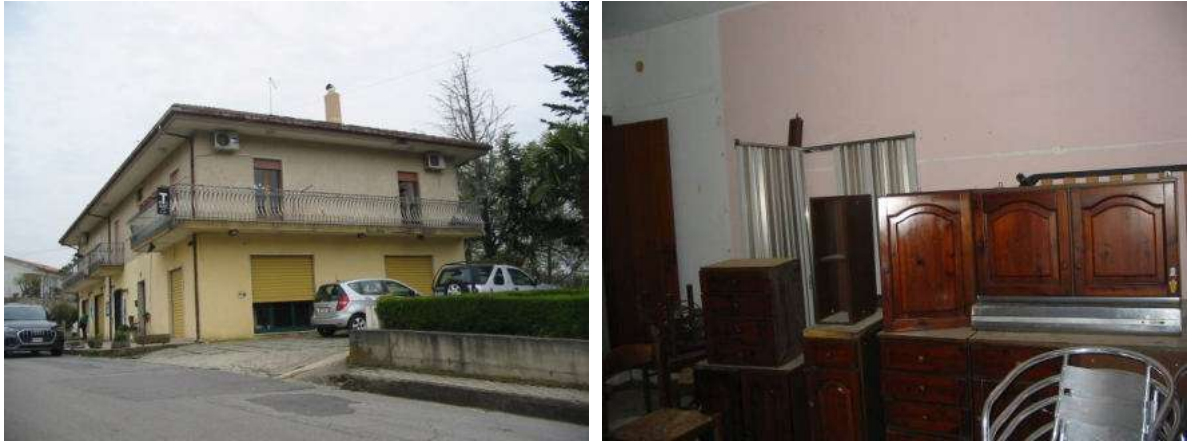
Foto 56-57 - Porte di accesso esterne al locale. Particolare del vano principale fronte strada.

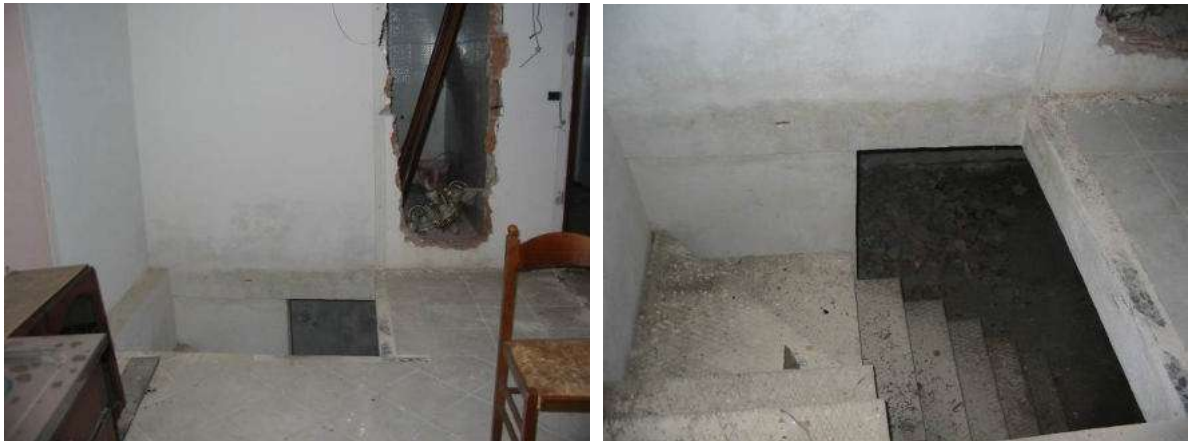
Foto 58-59 - Particolare della scala in ferro di accesso a locale seminterrato, ricavato nel retro.

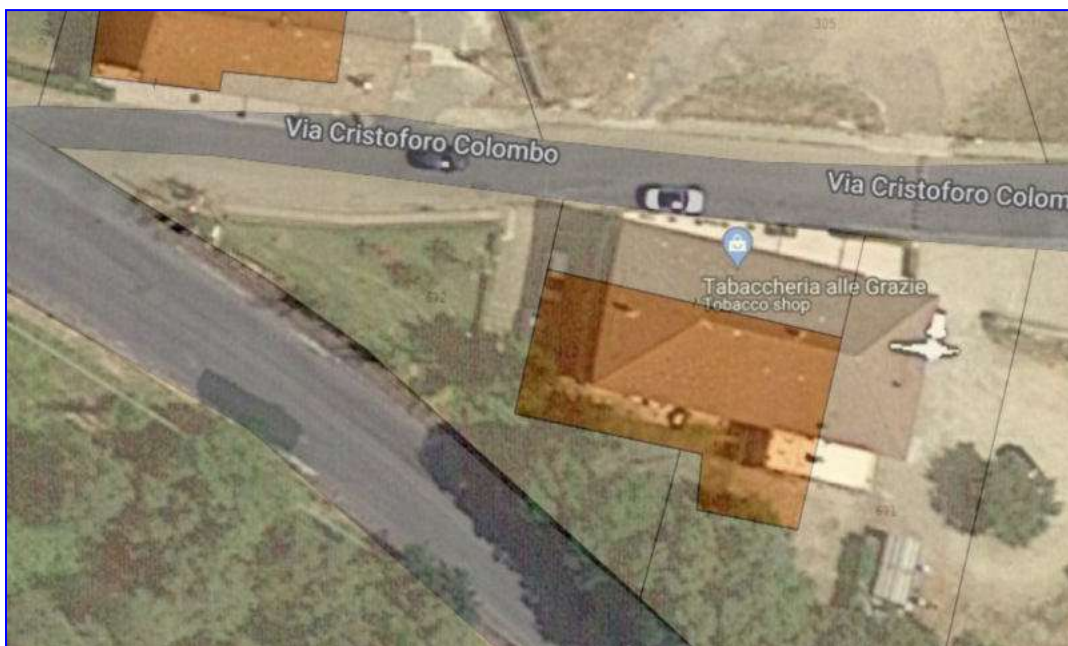
Foto 60-61 – Particolare della corte esterna aggraffata alla part.lla 410, consistente nel marciapiede antistante la Via Cristoforo Colombo.

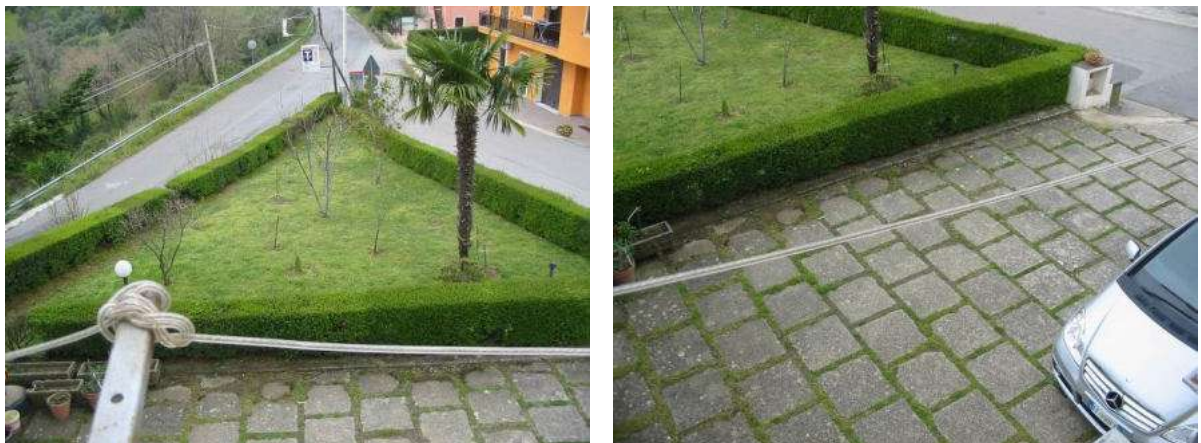
Foto 62-63 – Part.lla 672 nel tratto Ovest, compreso tra Via Colombo e Via Madonna delle Grazie.

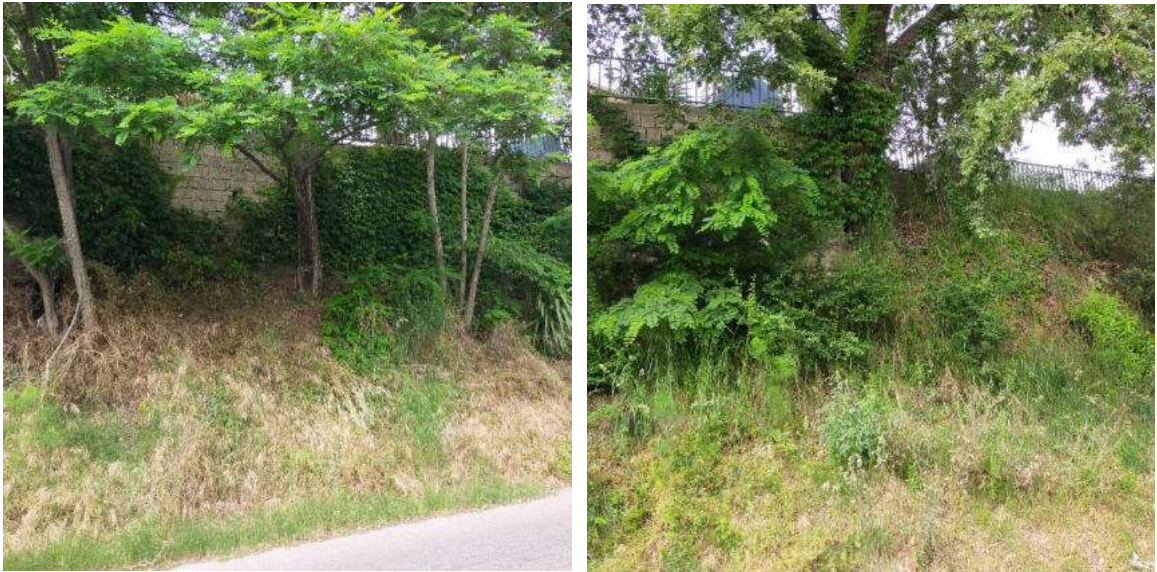
Foto 64-65 – Particolare del muro in blocchi presente sul confine Sud della corte del fabbricato.

- costo del muro di sostegno da realizzare sul confine Sud, al posto di quello in dissesto ivi presente;
- manutenzione straordinaria per il rifacimento della terrazza/lastrico solare dell'unità sub 9, a causa delle infiltrazioni di acqua sul sottostante negozio;
- manutenzione ordinaria delle gronde del fabbricato e ripristino intonaco/copriferro dei balconi, oltre a piccoli interventi di ripresa intonaci esterni;
- variazione catastale part.lla 410 sub 14;
- incidenza sul terreno part.lla 671 della servitù di passaggio per l'accesso al lotto edificabile (part.lla 598).

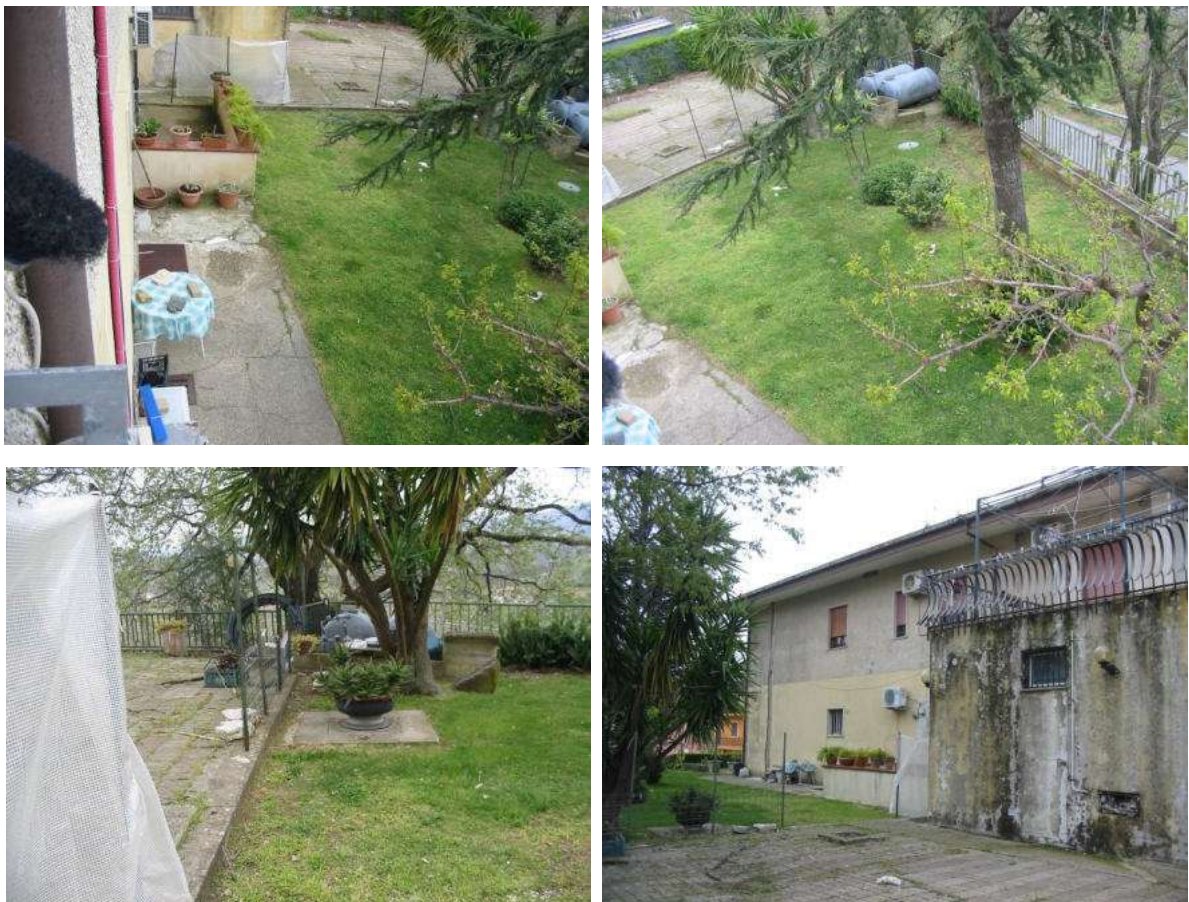
Foto 66-67-68-69 – Particolare del terreno circostante il fabbricato (part. lle 672 ad Ovest e Sud-Ovest e 671 ad Est e Sud-est), in parte a verde e in parte pavimentata.

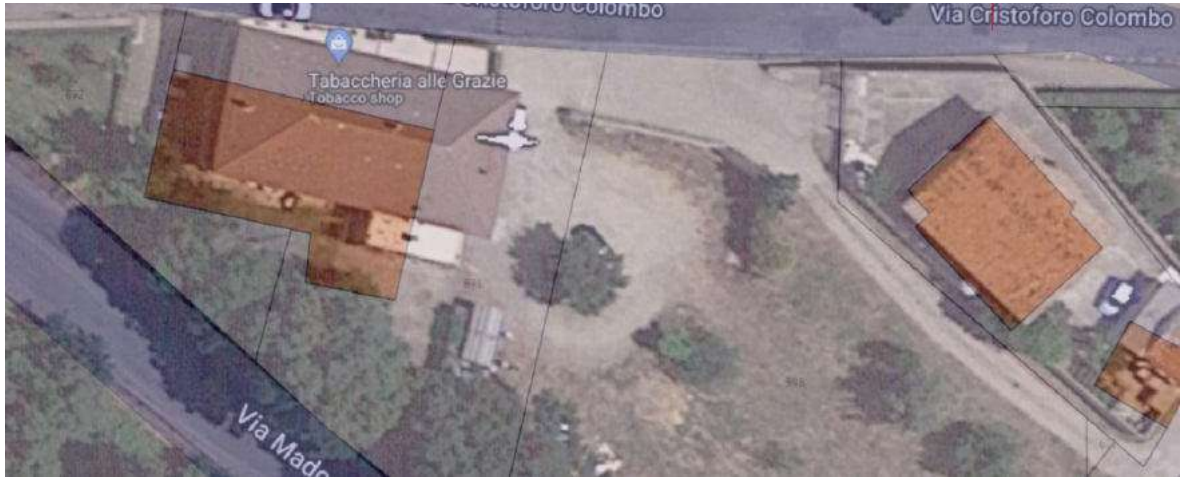
La part.lla 671 è occupata per una superficie di **mq 20** dal tratto iniziale della rampa di accesso al fabbricato di cui alla part.lla 495 (area contornata in rosso nella seguente planimetria), di terzi, realizzata precedentemente al 2003 (per come risulta dalle ortofoto storiche di Google Earth), per cui esiste di fatto una servitù di passaggio sulla zona adiacente la Via Colombo.

Sovrapposizione catastale su ortofoto. In rosso area occupata dal tratto iniziale della rampa di accesso al fabbricato ad Est (part.lla 459).

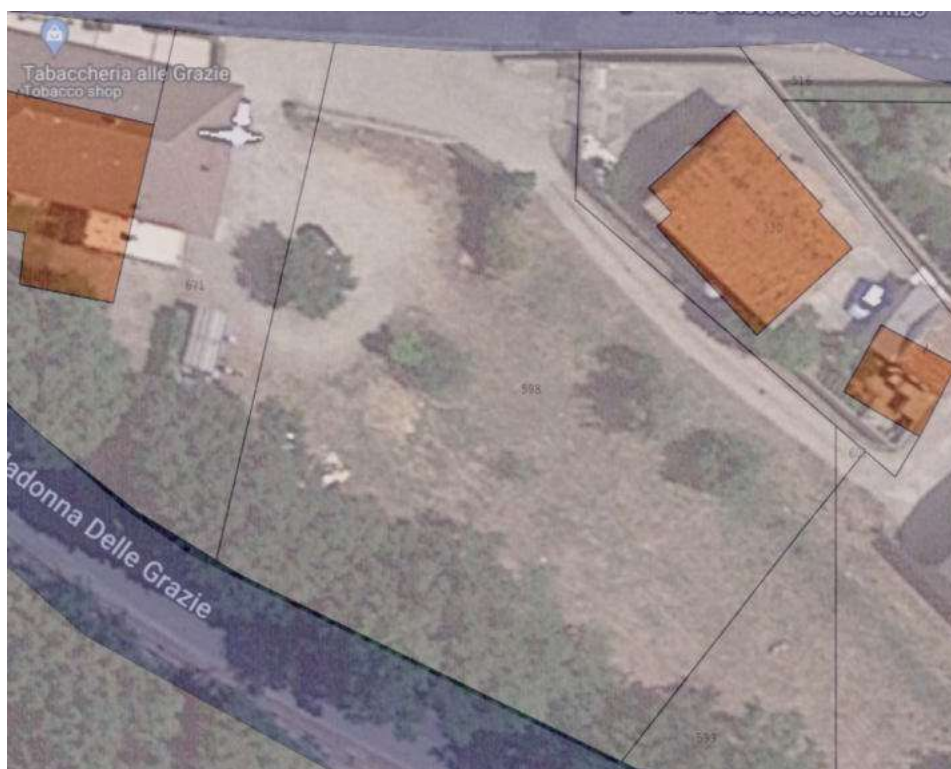
La part.lla ricade in parte in zona a rischio frane con livello medio-basso (R2 ed R1) del PAI ed è interessata dal vincolo idrogeologico, ai sensi dell’art.1 del R.D. n°3267/1923.

Sovrapposizione catastale su ortofoto.

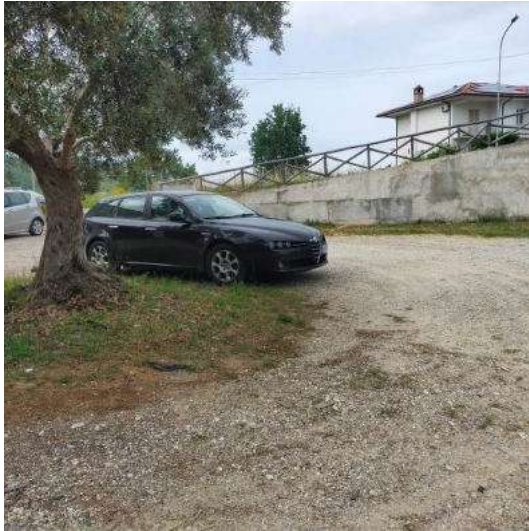
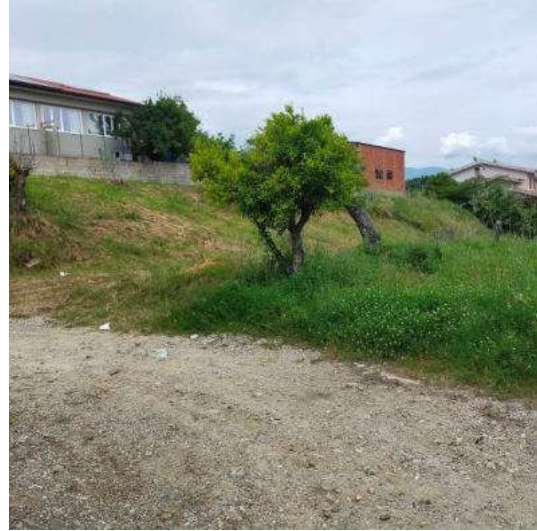
Foto 70-71 - Particolare del muro di sostegno della rampa di accesso al fabbricato di altra proprietà (non oggetto della presente relazione) che impedisce l'accesso diretto al lotto dalla strada comunale.

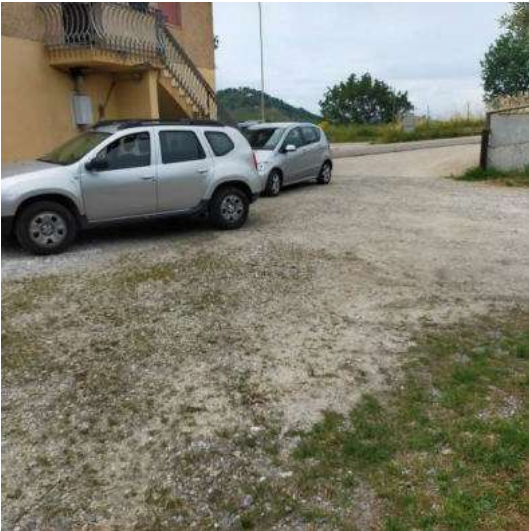
Foto 72 - Particolare del tratto antistante la Via Colombo di cui alla part.lla 671, sul quale deve essere imposta servitù di passaggio.
