# Tribunale di Cosenza

### Consulenza Tecnica d'Ufficio

**Fallimento** (n°5/2022),  
**soci**  
**illimitatamente responsabili**

## RELAZIONE DI PERIZIA

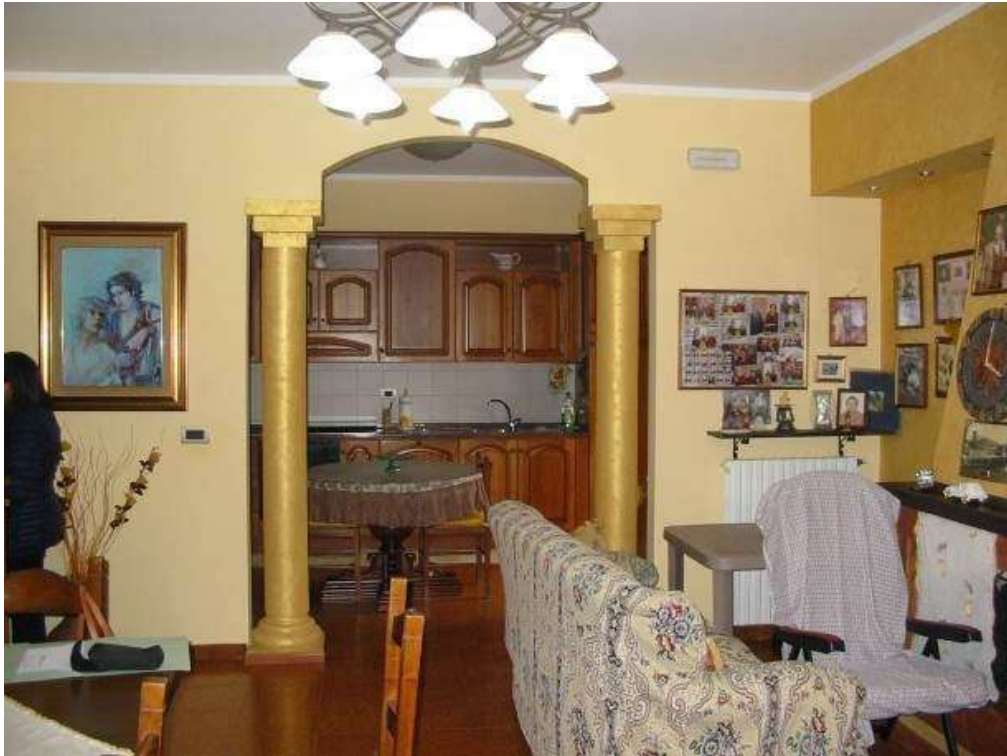
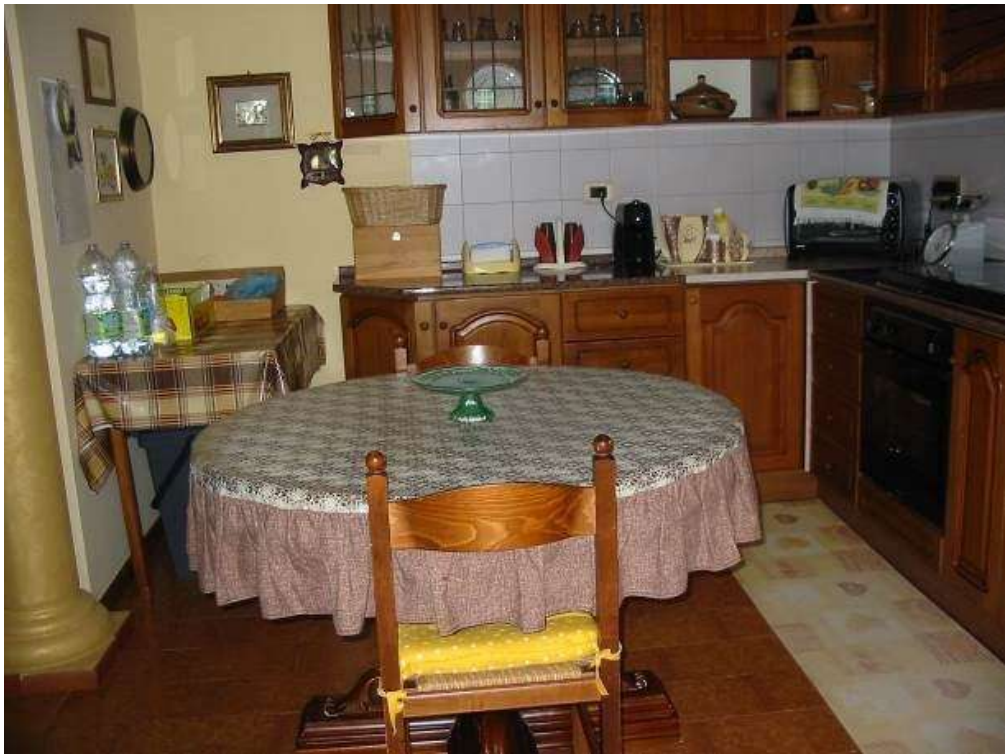
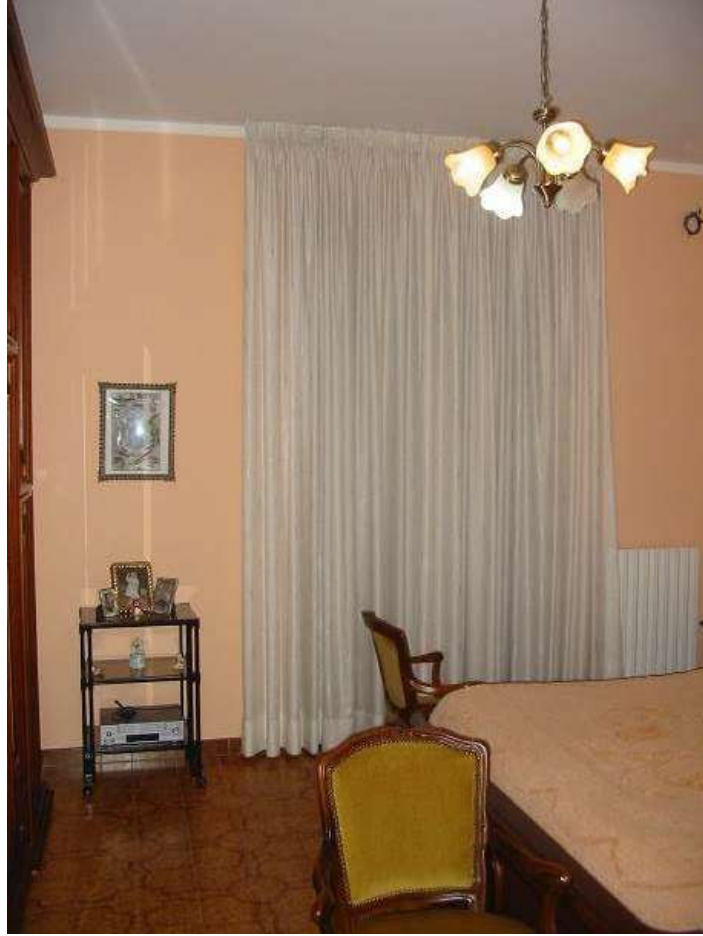
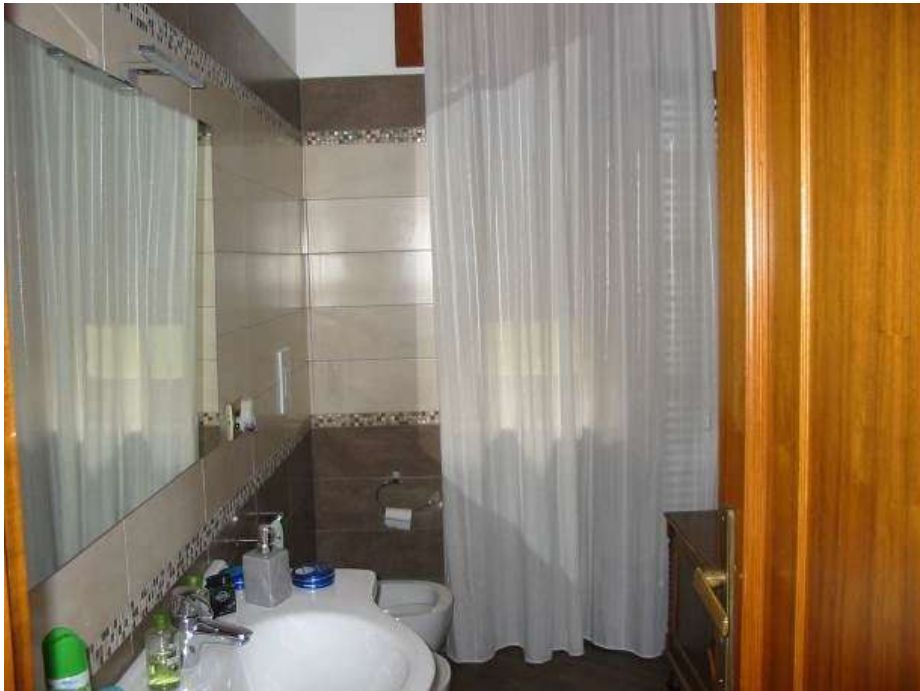
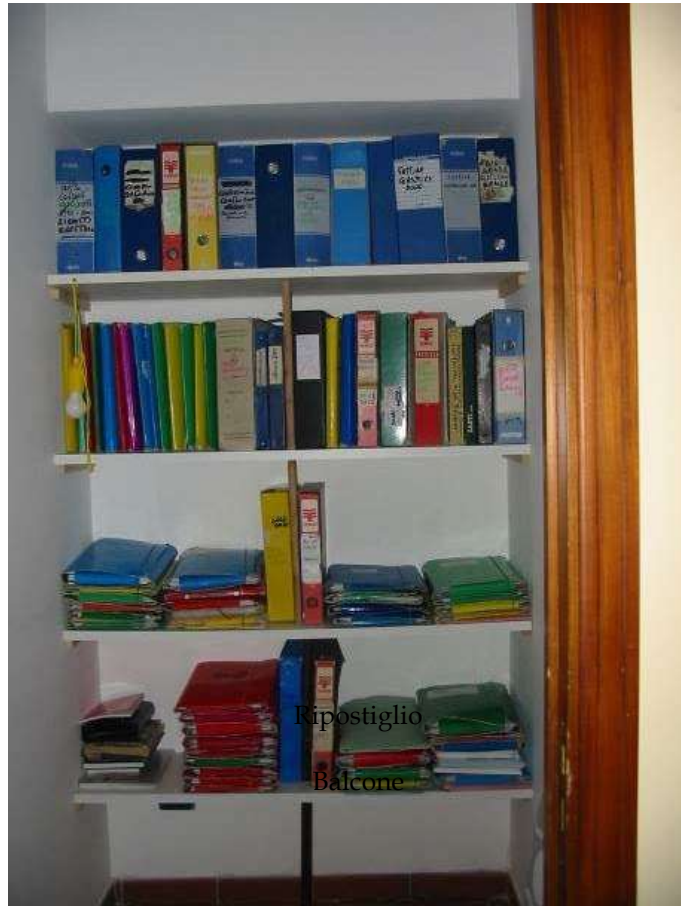
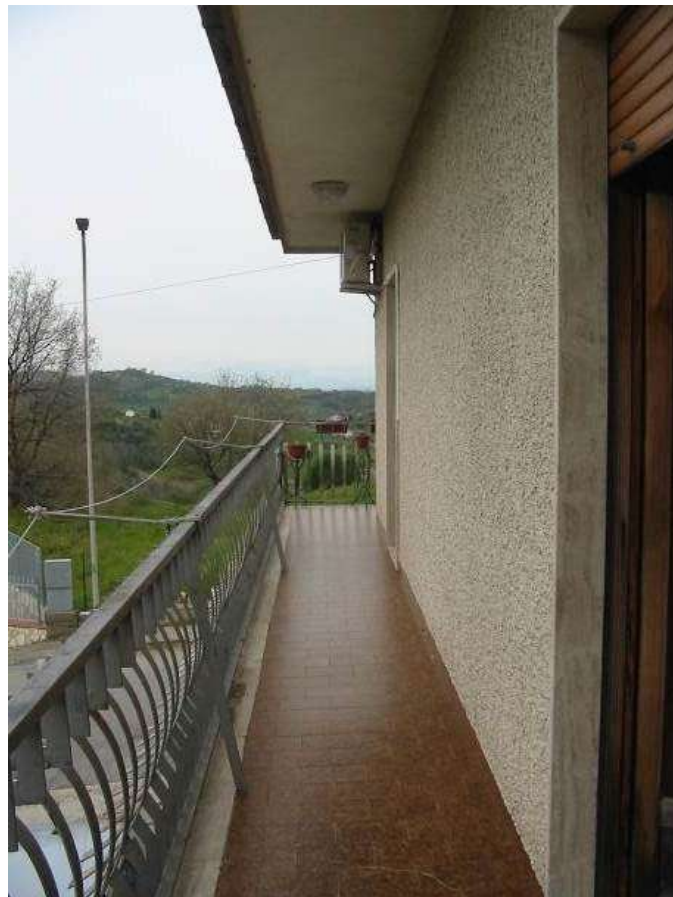
**Appartamento 1°piano (part.IIa 410 sub 10)**

L'unità si trova internamente in buono stato e le condizioni di manutenzione e conservazione sono normali. Necessitano di manutenzione ordinaria, invece, gli esterni ed in particolare i frontalini dei balconi che si presentano deteriorati, con l'intonaco ammalorato e senza copriferro.

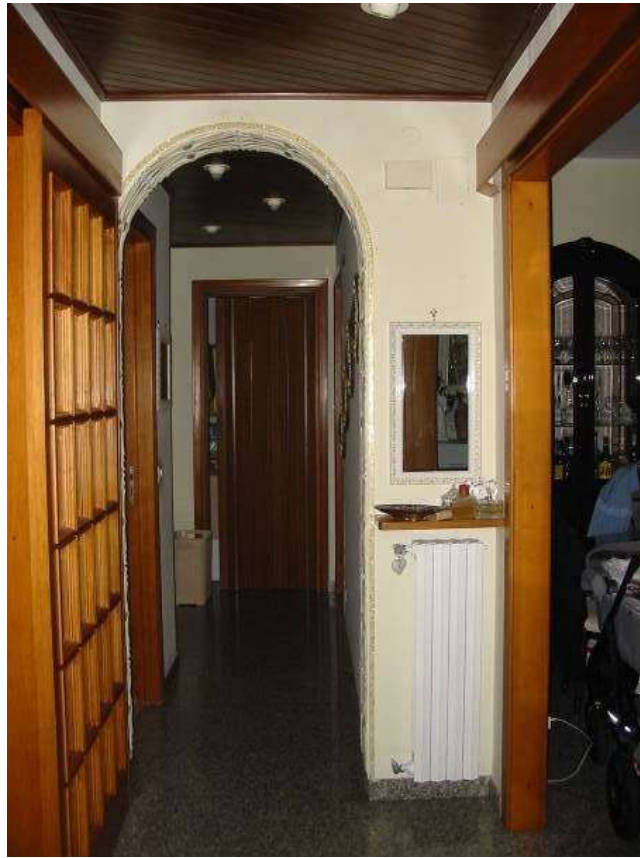
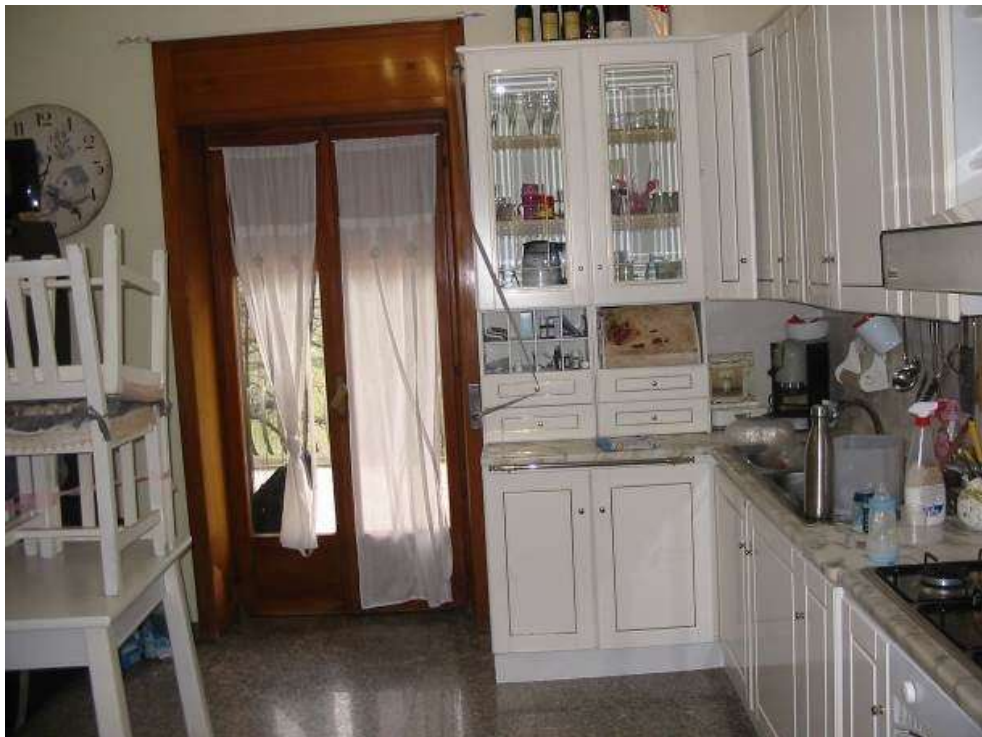
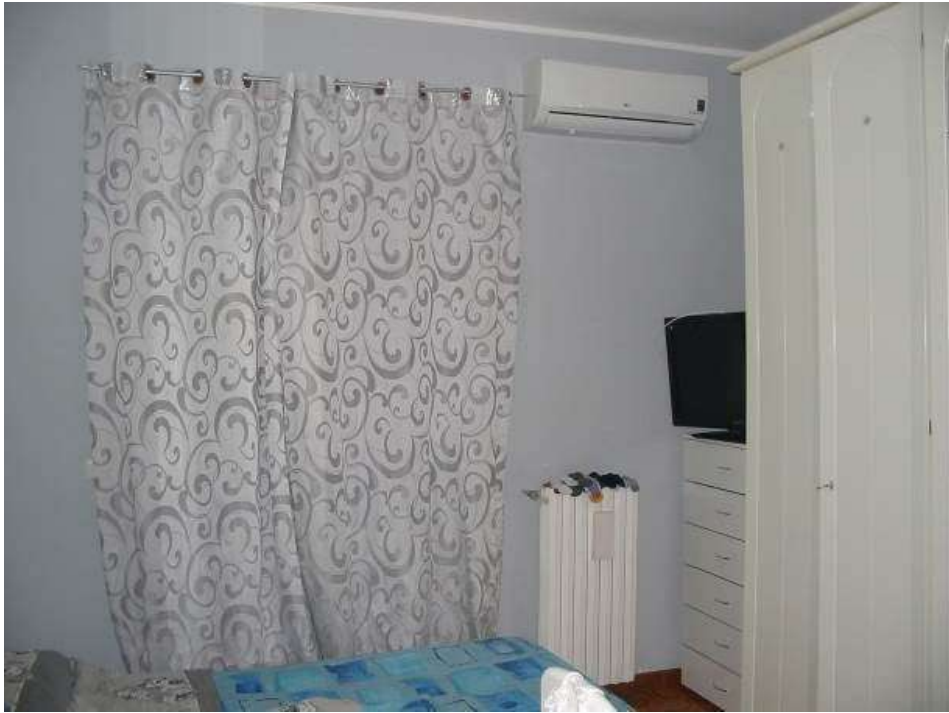
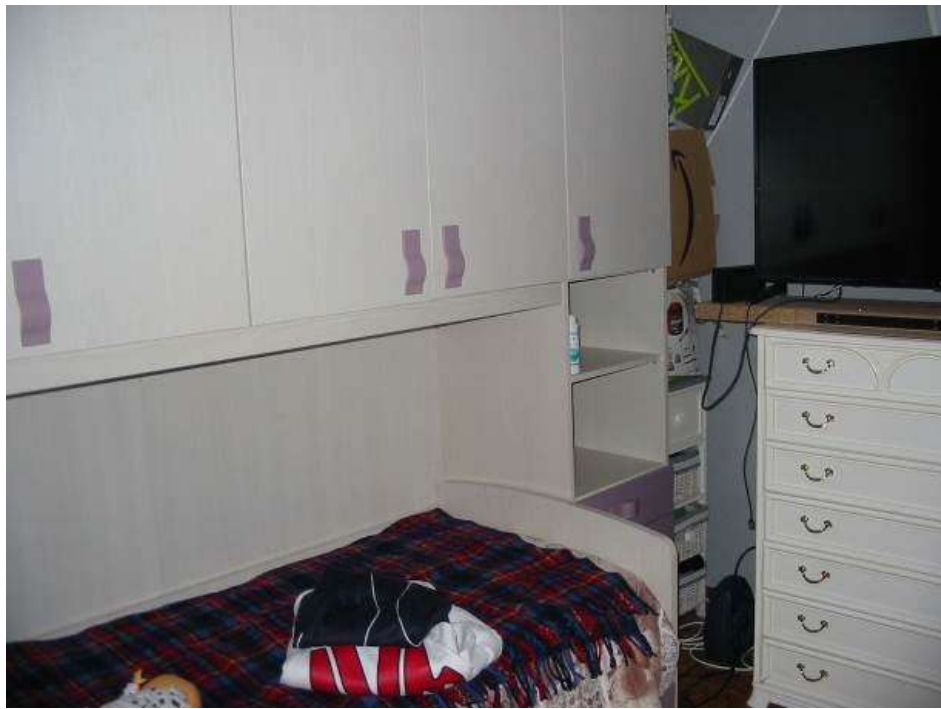
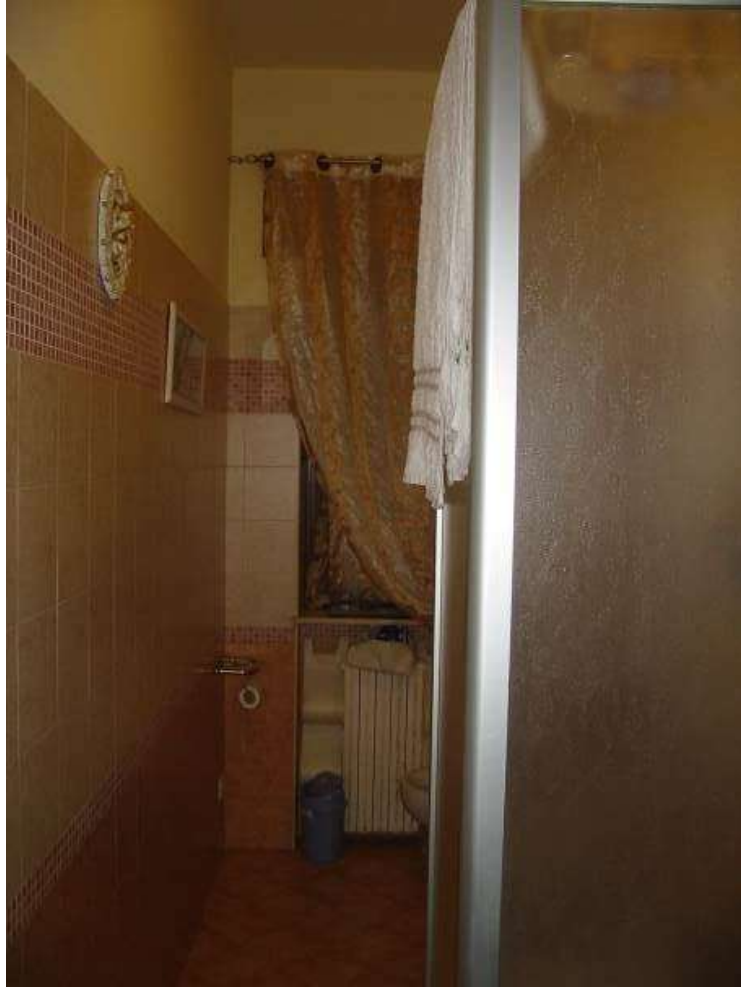
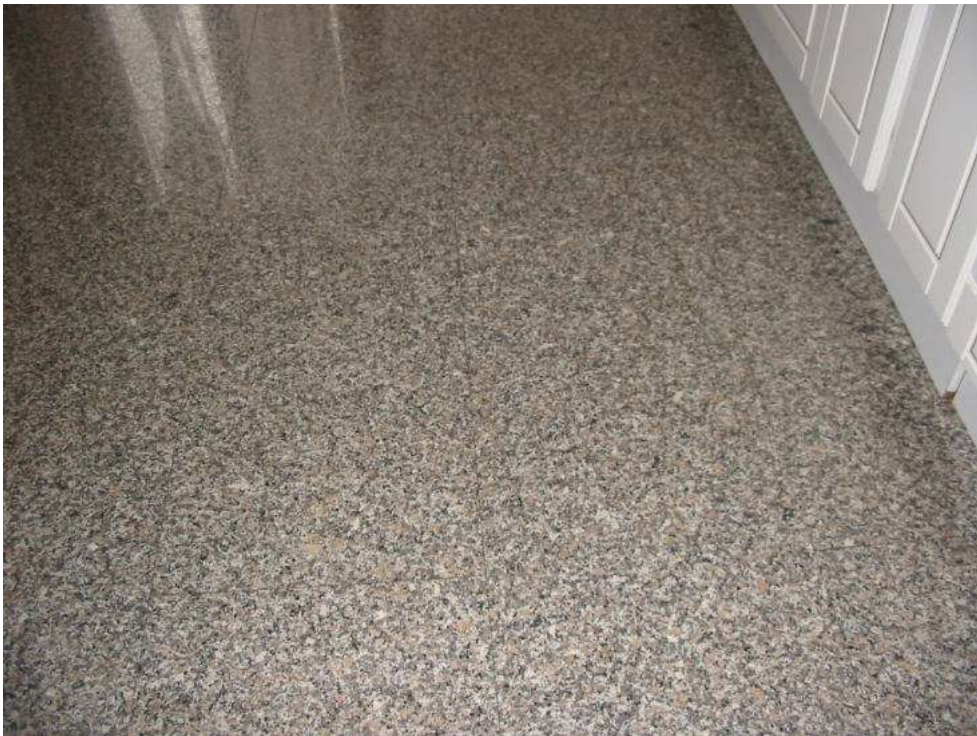
**Appartamento 1° piano (part.lla 410 sub 9)**

L'unità si trova in buono stato e le condizioni di manutenzione e conservazione sono buone, ad eccezione della pavimentazione del terrazzo/lastrico solare che necessita il rifacimento a causa delle infiltrazioni nel locale sottostante.

- costo del muro di sostegno da realizzare sul confine Sud, al posto di quello in dissesto ivi presente;
- manutenzione straordinaria per il rifacimento della terrazza/lastrico solare dell'unità sub 9, a causa delle infiltrazioni di acqua sul sottostante negozio;
- manutenzione ordinaria delle gronde del fabbricato e ripristino intonaco/copriferro dei balconi, oltre a piccoli interventi di ripresa intonaci esterni;
- variazione catastale part.lla 410 sub 14;
- incidenza sul terreno part.lla 671 della servitù di passaggio per l'accesso al lotto edificabile (part.lla 598).
