Relazione di Consulenza Tecnica d'Ufficio

Causa civile n. ---/---- R.G.Esecuzioni

§ 1. INCARICO PERITALE - PREMESSA

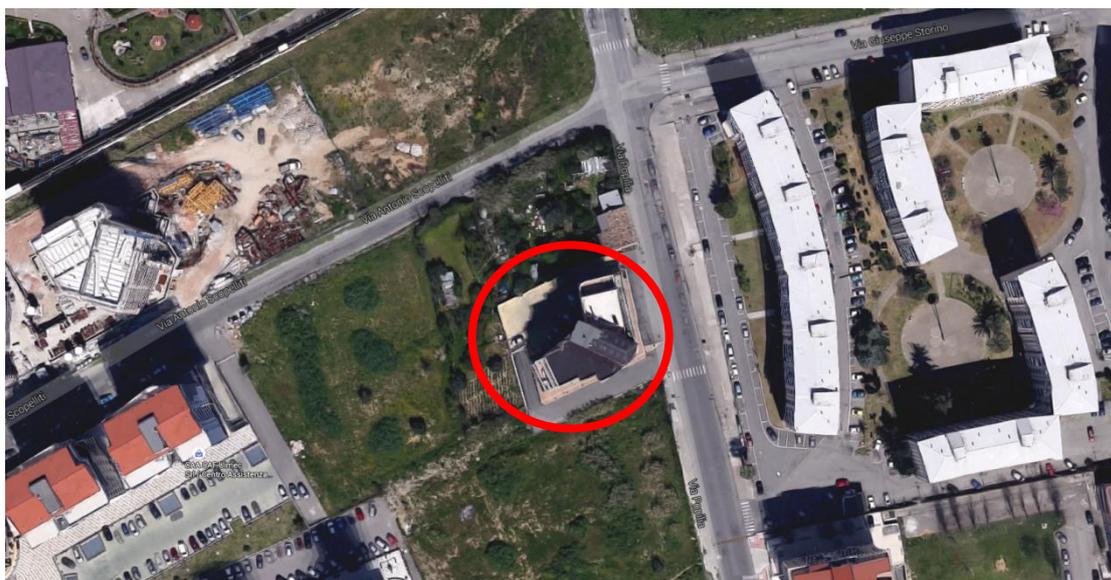
Figura 1 - Vista dall'alto dello stabile

L'edificio è costituito da 8 piani fuori terra ed un piano entro terra, tutti raggiungibili dall'unico vano scala-ascensore presente, identificato col sub 3 (proprietà condominiale comune). La figura 1 mostra la vista dello stabile dall'alto.

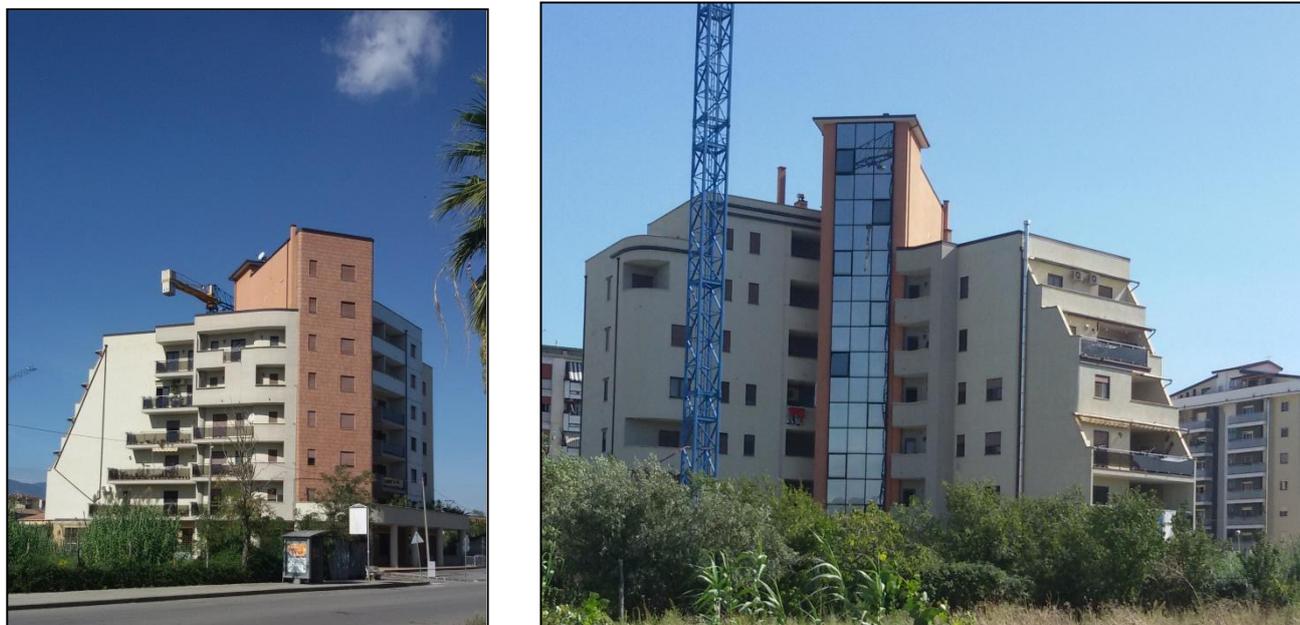
Figura 2 - Vista Est e vista Ovest dello stabile

La figura 2 mostra la vista lato est (immagine di sinistra) e la vista lato ovest (immagine di destra) dello stabile sito in Via Popilia (angolo via Scopelliti) in cui ricadono alcuni immobili oggetto di pignoramento.

A livello strutturale, lo stabile è costituito da un corpo di fabbrica con struttura portante a pilastri e travi in calcestruzzo cementizio armato di altezza e forma variabile.

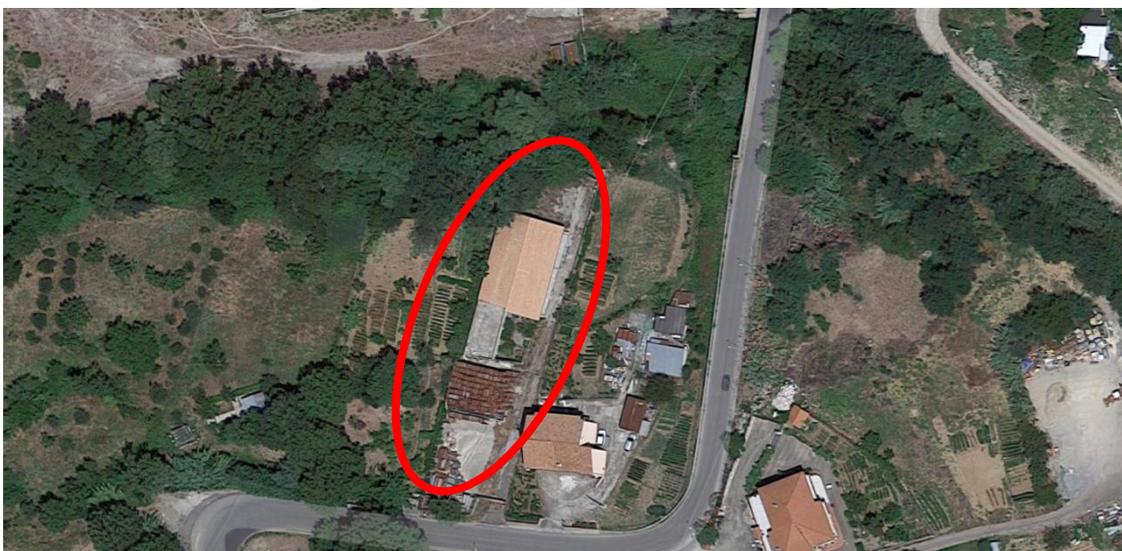
Figura 3: Vista dall'alto dello stabile sito in località Malvitani di Rende

E' costituito da due corpi di fabbrica. Il primo corpo di fabbrica è di grandi dimensioni e risulta essere un capannone la cui destinazione d'uso è quella di deposito per attività commerciale. Il secondo corpo di fabbrica è attiguo al capannone, risulta essere di modeste dimensioni ed era in passato adibito ad uso ufficio e vendita dell'attività commerciale. Nella figura 3 si riporta la vista dall'alto dell'intero immobile.

È stato realizzato e ultimato nel 1975.

In seguito ad una ricognizione generale dell'opera non sono stati rivelati segni di dissesto tali da far pensare ad un collasso della struttura ma soltanto piccole lesioni capillari dovute probabilmente all'assestamento del terreno.
