## RELAZIONE DI STIMA

Immobile posto in Comune di Paterno Calabro (CS), facente parte del comparto denominato "Residenze Pugliano".

Foglio 11, particella 592, sub 1- categoria A/3, classe U, Consistenza 8 vani, piano T-1-S1

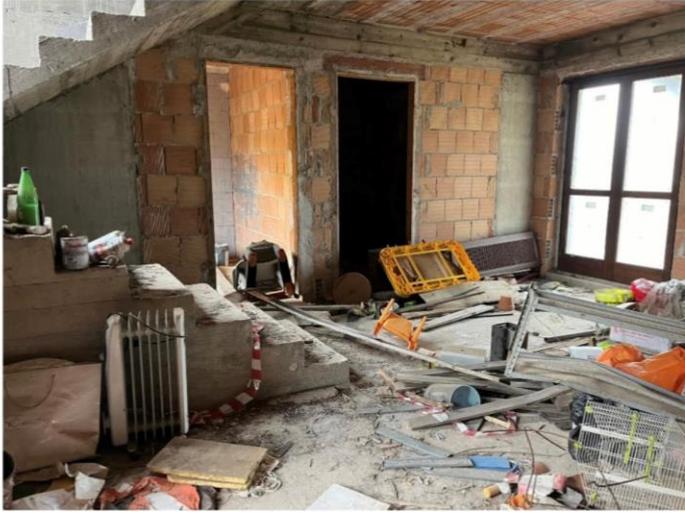
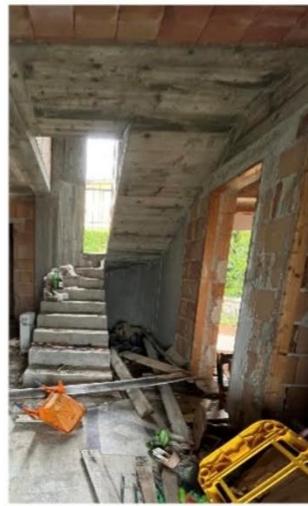
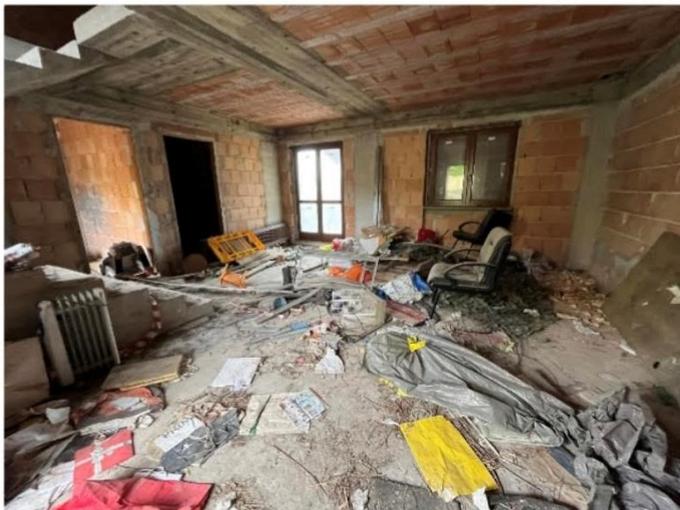
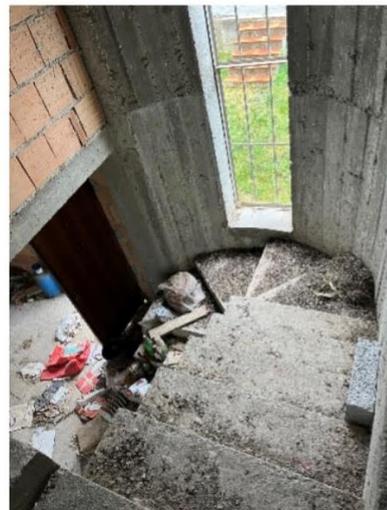
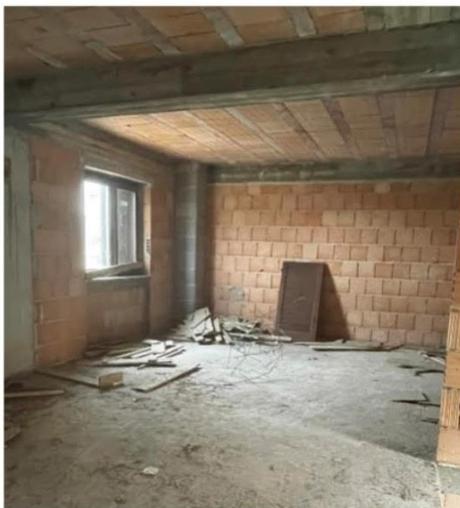
Interno

Ancor più della descrizione, le immagini scattate in sede di sopralluogo (aprile 2024), possono chiarire quanto sopra dettagliato: gli spazi interni, come già nel 2013, non presentano alcun tipo di finitura, ma a causa del totale stato di abbandono dell'immobile, durato ben undici anni, le condizioni generali sono peggiorate.

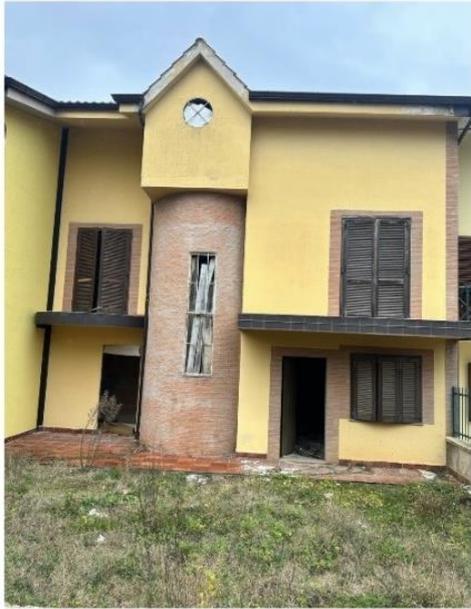
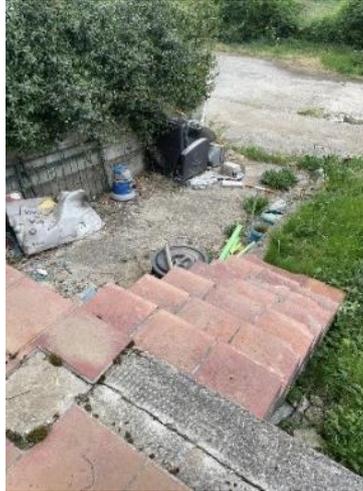
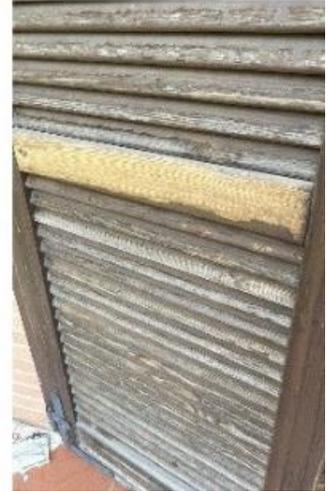
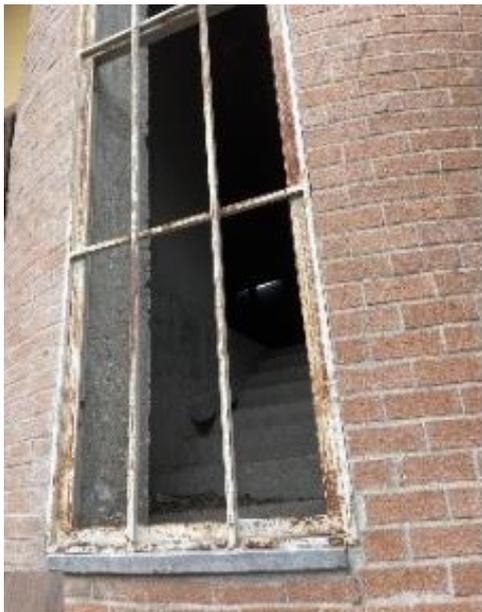
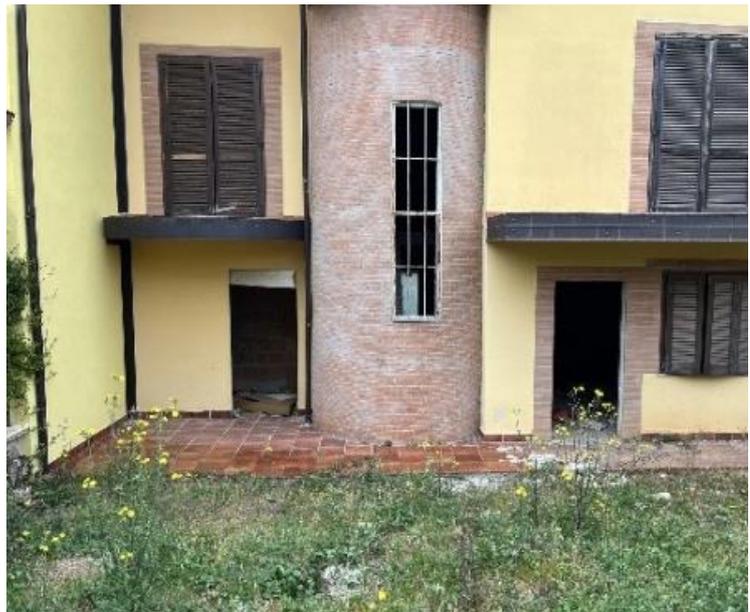
Esterno

In seguito ad un recente sopralluogo abbiamo potuto rilevare che lo stato attuale del fabbricato, come si può osservare negli allegati fotografici, verte in un totale stato di degrado e di abbandono che ha causato il notevole deterioramento anche di quelle poche finiture esterne che erano presenti nel 2013.

- gli infissi esterni, non mantenuti e attaccati dagli agenti atmosferici, sono completamente da restaurare o sostituire;
- sul fronte principale, la vetrata verticale che illumina il corpo scale principale è stata completamente distrutta dalle intemperie;

- l'incuria degli spazi esterni, erba alta, pozzetti occlusi ecc., ha causato il sopraelevamento di porzioni di pavimentazioni.
