TRIBUNALE DI COSENZA

Fallimento ██████████ s.r.l.

RELAZIONE DI STIMA

Rende, 17.07.2023

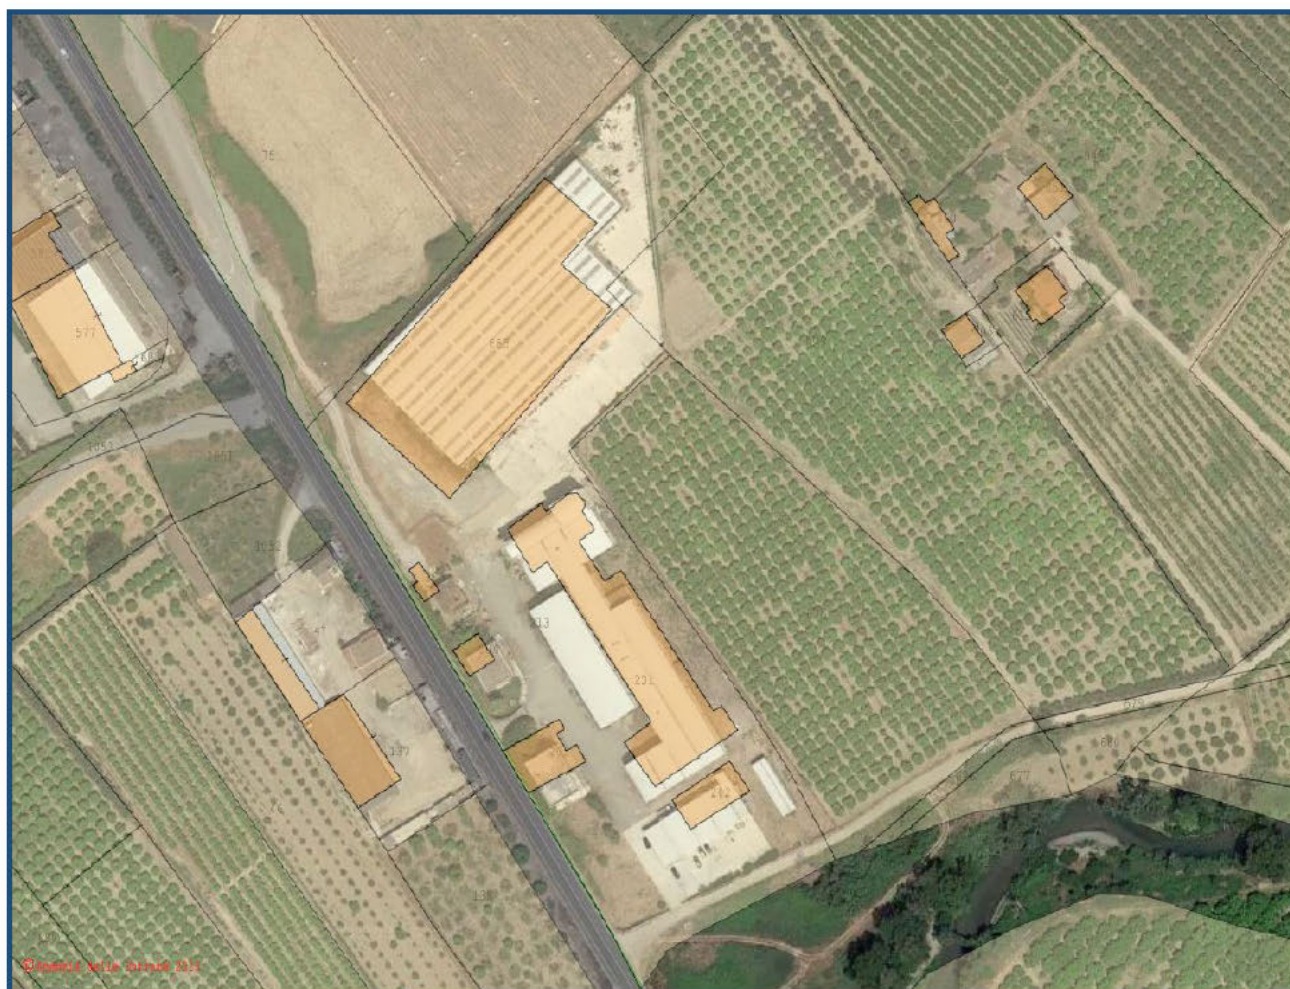
Per correttamente rispondere al quesito si è preliminarmente, con l'ausilio del software QGIS, provveduto ad effettuare la sovrapposizione tra la cartografia catastale disponibile tramite servizio WMS dell'Agenzia del Territorio e le foto satellitari Google Satellite.

Figura 1: Sovrapposizione tra cartografia catastale e foto satellitare Google Satellite.

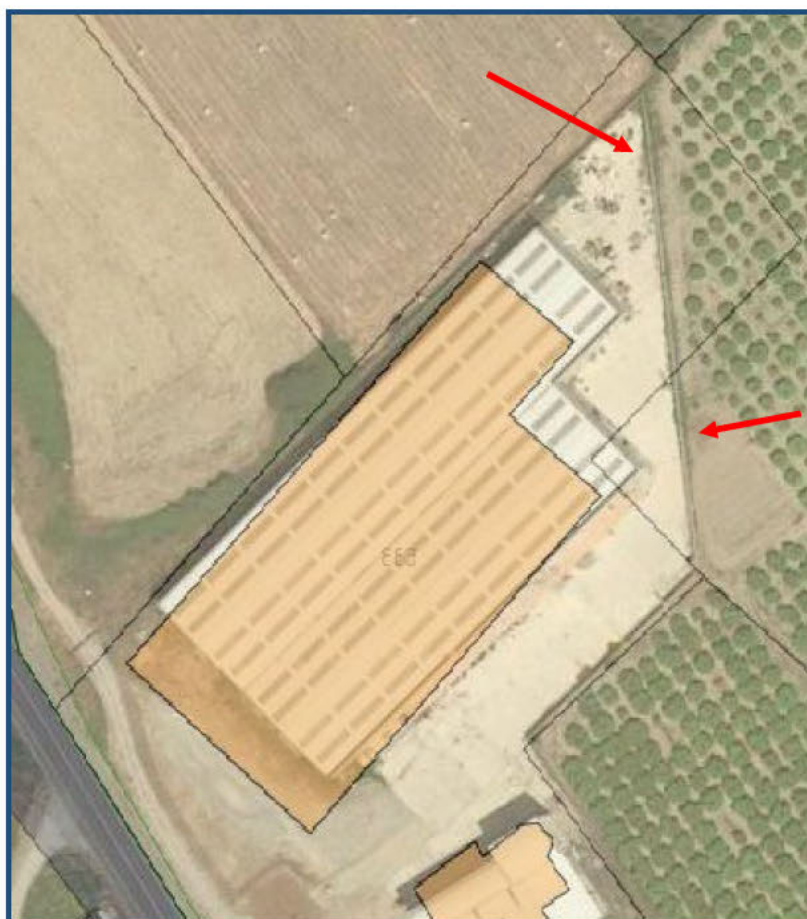
Figura 3: Sovrapposizione cartografia catastale con foto satellitari Google Satellite - particolare corte.

Per quanto riguarda i confini della corte della corte sul lato NE l'esame della figura 3 consente di evidenziare una difformità tra la situazione di fatto e la perimetrazione catastale. Il confine di fatto della corte, individuato con una recinzione realizzata con elementi prefabbricati in cemento, interseca in maniera macroscopica la particella individuata al Catasto Terreno del Comune di Spezzano Albanese al n. 804 del foglio 2 di diverso proprietario (catastalmente intestata a Ranaldi Francesco nato a Spezzano Albanese il 03.10.1940).

Nella sostanza la particella 213 sub 7 per come di fatto delimitata sconfinava per una sua parte sulla particella 804 mentre il confine catastale della particella 804 rientra nella corte del capannone industriale cos' come oggi delimitata.

Sono rilevabili altresì piccoli disallineamenti con sconfinamento della particella 212 dello stesso foglio verso la 213 sub 7 (lato Nord). Tale sconfinamento potrebbe essere dovuto ad un fisiologico disallineamento della sovrapposizione tra la cartografia catastale e le foto satellitari per questo, come si dirà in seguito, saranno necessari ulteriori più approfonditi accertamenti.

La consolidata situazione di possesso ultraventennale potrebbe suggerire di procedere in una rettifica dei confini in accordo con il proprietario della particella confinante con cui condurre una transazione con compensazione delle aree ricadenti nelle due proprietà.

In alternativa è possibile valutare se sussistono le condizioni per intentare un'azione per usucapione volta all'acquisizione della porzione di particella 804 all'interno della quale la corte sconfinava.

Una volta definita la situazione delle proprietà sul confine sarà possibile provvedere all'allineamento catastale verificando la necessità di correggere anche il piccolo sconfinamento rilevabile sul lato Nord del lotto.

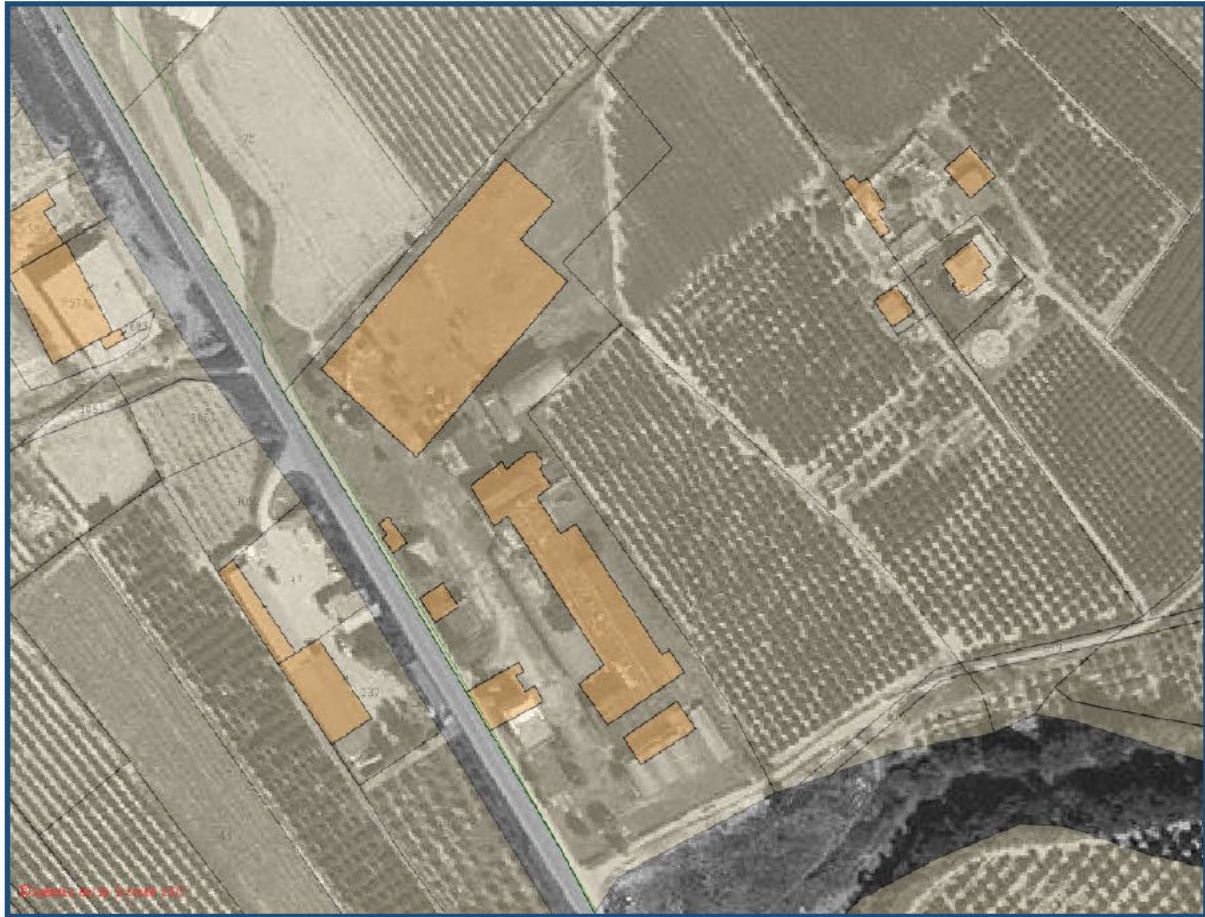
Figura 4: Sovrapposizione tra cartografia catastale e ortofoto anni 1994/1996.

Dall'esame delle figure 4 e 5 si desume che il confine della corte è di fatto rimasto immutato almeno dal 1989, ossia da almeno 34 anni dalla data di redazione del presente elaborato.

La situazione era quindi corrispondente a quella attuale anche alla data della Concessione Edilizia rilasciata per la costruzione dell'immobile datata 06.02.2002.

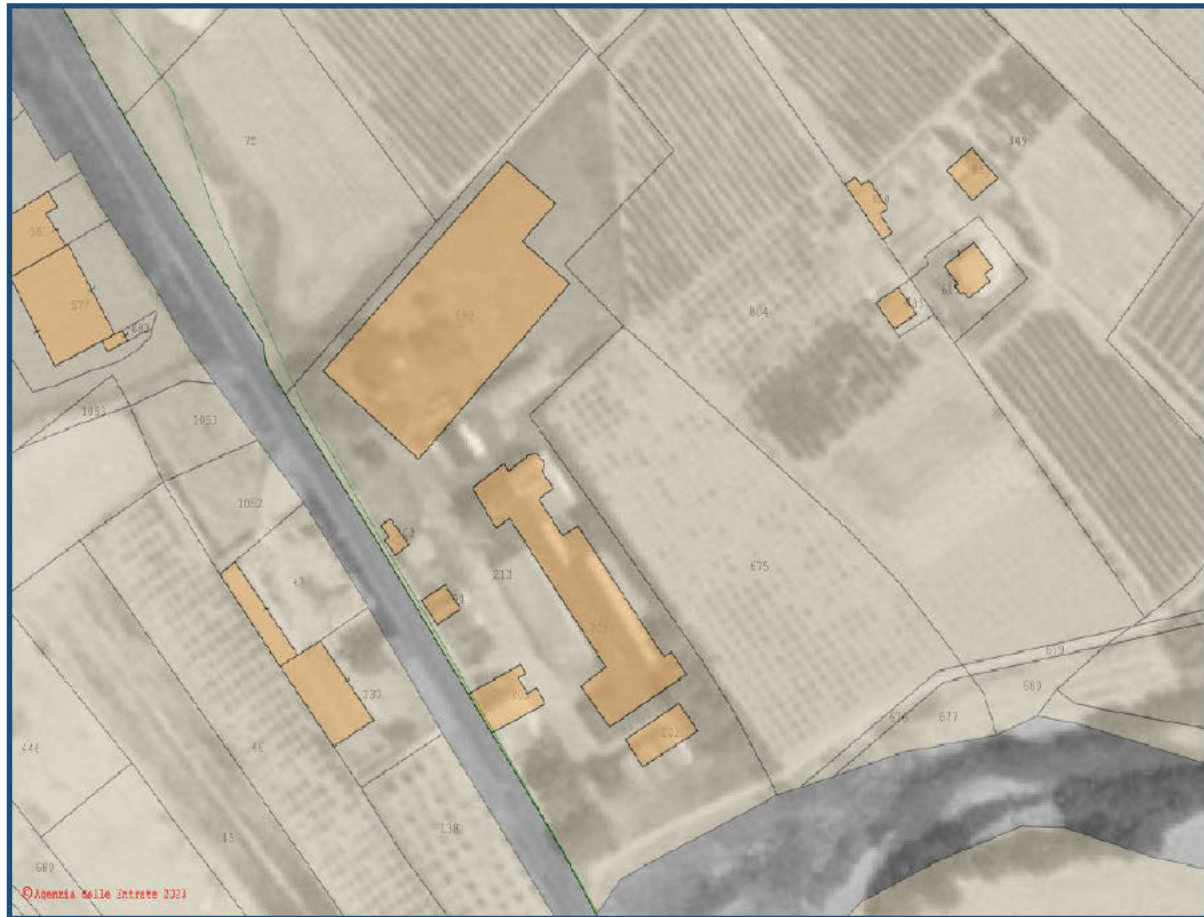
Figura 5: Sovrapposizione tra cartografia catastale e ortofoto anni 1988/1989.
