# TRIBUNALE DI LAMEZIA TERME

**RELAZIONE TECNICA D'UFFICIO**

Ing. G. Chirillo

### Procedura esecutiva n. 13/2021

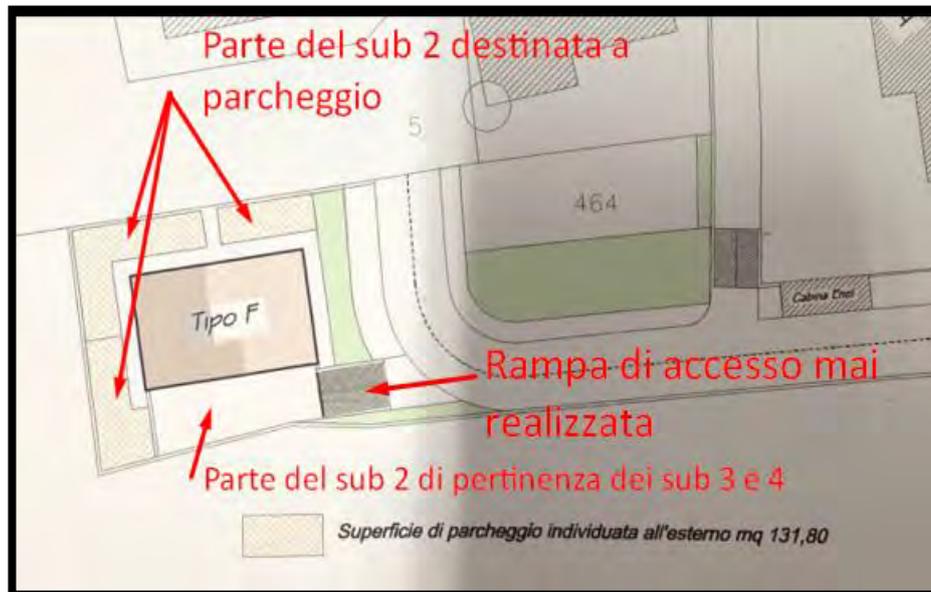
*Fig.2 – Indicazione della porzione del sub 2 su cui estendere il pignoramento*

Si evidenzia, come accennato precedentemente, che i beni descritti nei lotti nn. 2 e 3, identificati con la particella 666 sub 3 e sub 4, non hanno accesso autonomo né carrabile né pedonale dalla via pubblica per la mancata realizzazione della rampa di accesso indicata nelle successive fig. 2 e 3 e che gli ingressi dei predetti beni sono raggiungibili attraverso un piazzale esterno, identificato con la particella 666 sub 2 che risulta essere in testa alla società eseguita e che non è stata interessata dall'atto di pignoramento (Cfr. fig. n.1). Il predetto sub 2 nel progetto presentato è parzialmente destinato a parcheggio (Cfr. succ. fig. 2) e pertanto, al fine di evitare che si realizzi una servitù di passaggio a favore dei potenziali acquirenti dei beni pignorati su tutta la sua estensione, a parere dello scrivente è necessario il frazionamento del detto sub in modo da scorporare la parte destinata a parcheggio da quella di pertinenza dei lotti 2 e 3 ove estendere il pignoramento ai sensi dell'art. 2912 c.c.

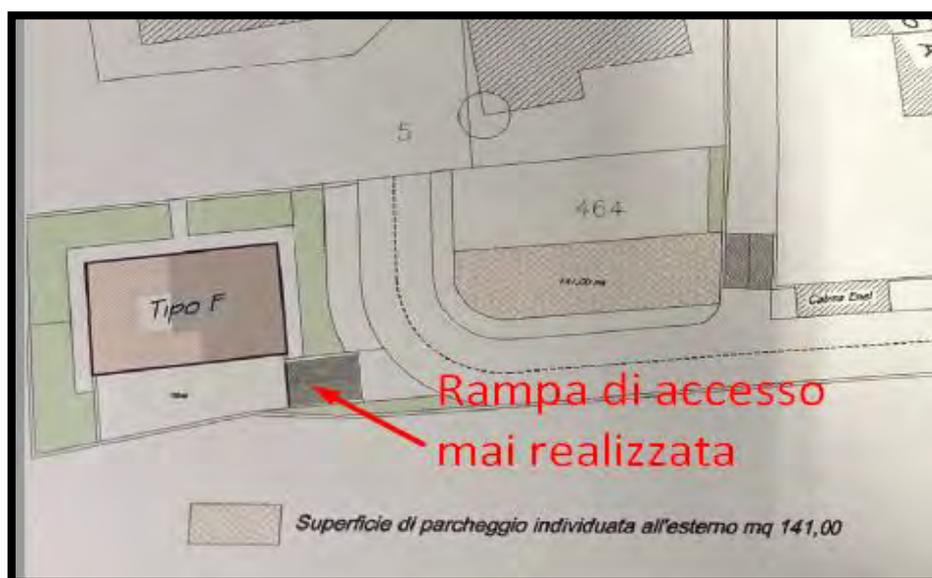
*Fig.3 – Indicazione rampa di accesso non realizzata*

Si evidenzia infine, per come evincibile dalla sottostante fig. 3, che la rampa di accesso agli immobili descritti nei lotti nn. 2 e 3 non è mai stata realizzata ed essi sono attualmente accessibili attraverso il terreno demaniale identificato al C.T. del comune di Gizzeria sul foglio 26 con la particella 194.

Si precisa, poi, che la detta rampa oggi è di difficile realizzazione.

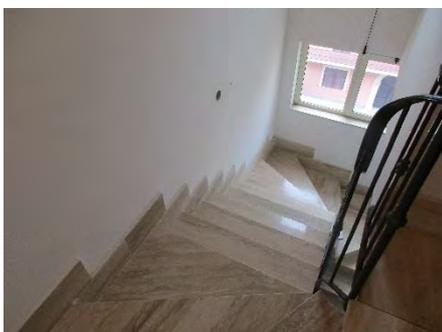
*Foto n. 1 – scala di collegamento*

Il detto fabbricato, che si compone di tre piani fuori terra, tra loro collegati mediante una scala rivestita di marmo (Identificata come bene comune non censibile con il sub 5 – *Cfr. foto n.1*), è stato costruito agli inizi degli anni duemila e al momento del sopralluogo presenta, per come evincibile dalle foto che seguono, prospetti in normale stato di conservazione e manutenzione (*Cfr. foto nn. 1, 2, 3 e 4*).

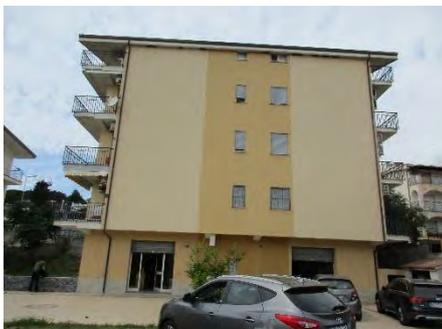
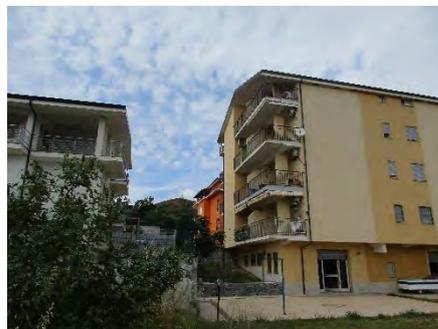
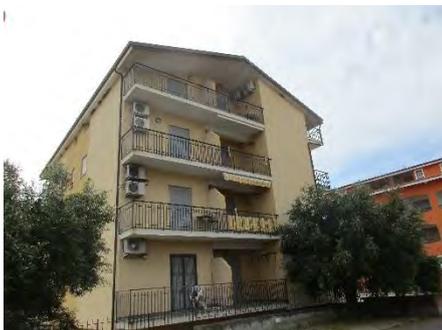
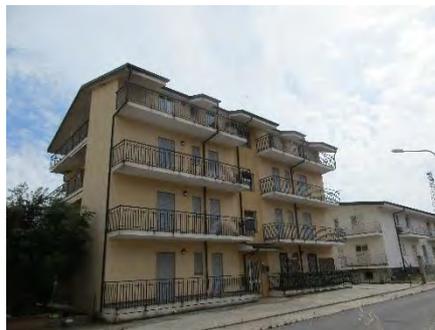
I cespiti pignorati descritti nei lotti nn. 2 e 3 sono dei magazzini localizzati al piano seminterrato di un fabbricato in c.a. di quattro piani f.t. che al momento del sopralluogo si presenta con prospetti in normale stato di conservazione e manutenzione per come evincibile dalle foto che seguono (*Cfr. foto nn. 5, 6, 7 e 8*)

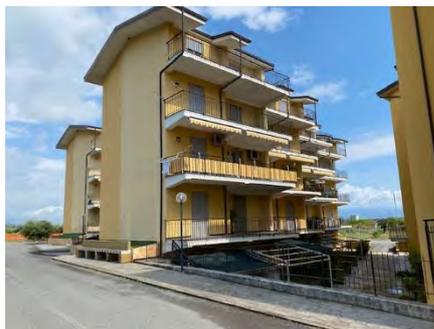
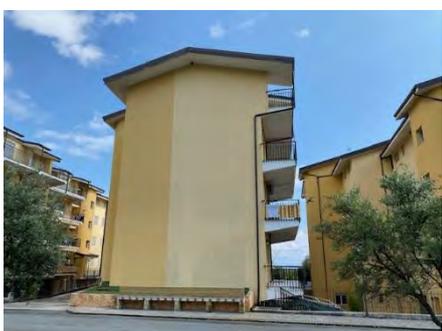
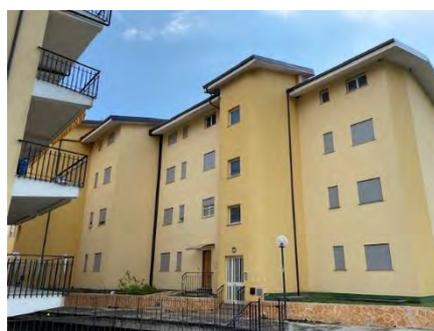
Il detto fabbricato è stato costruito nella prima decade del duemila e al momento del sopralluogo si presenta, per come evincibile dalle foto che seguono, con prospetti in normale stato di conservazione e manutenzione.

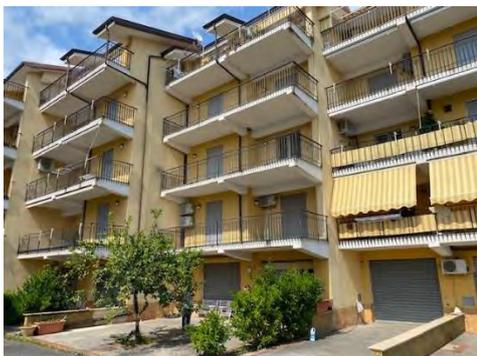
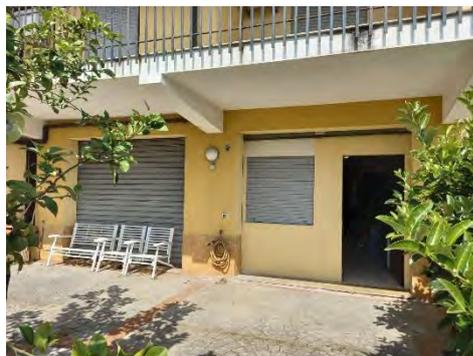
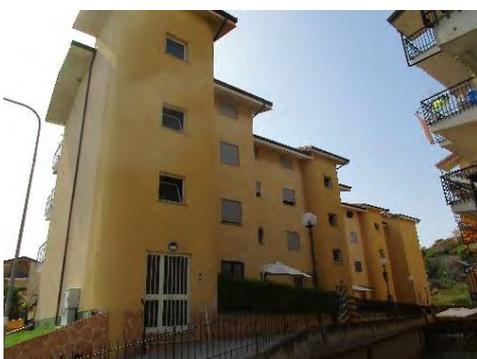
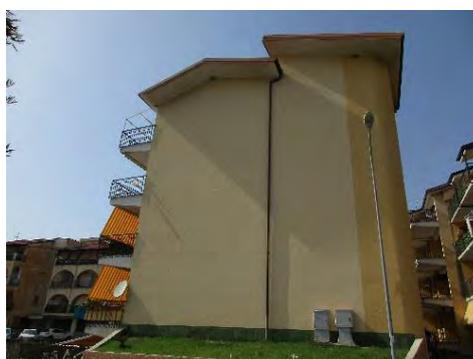
Il fabbricato è stato costruito nella prima decade del duemila e al momento del sopralluogo si presenta, per come evincibile dalle foto che seguono, con prospetti in normale stato di conservazione e manutenzione (*Cfr. foto nn. 12, 13, 14 e 15*). La posizione del fabbricato ospitante il bene è individuata attraverso le seguenti coordinate geografiche: latitudine: 38°57'00.07''N e longitudine: 16°09'54.16''E.

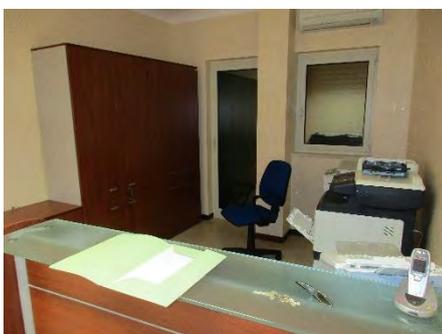
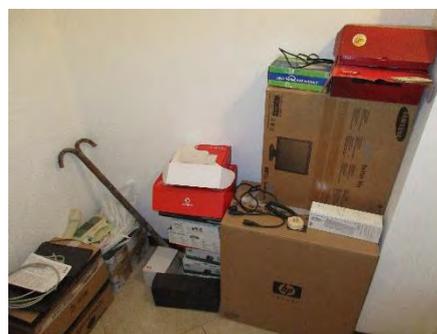
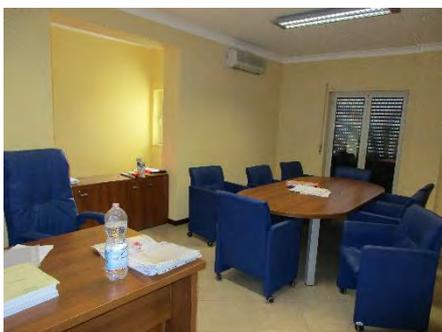
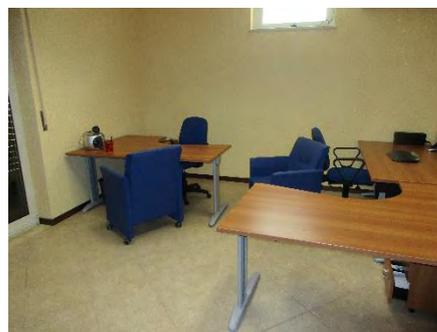
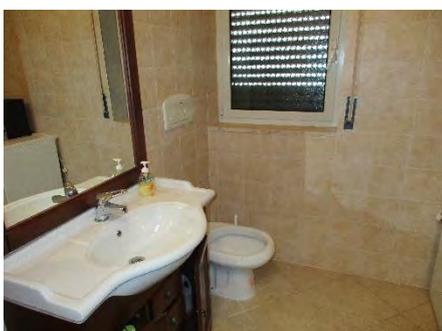
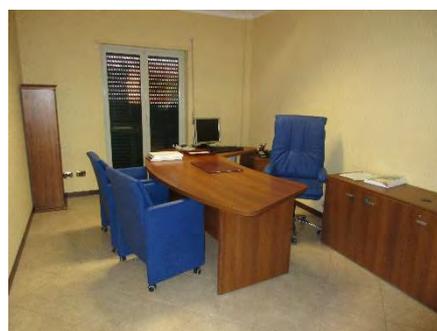
Al momento del sopralluogo il descritto immobile presenta le seguenti rifiniture: pavimenti degli uffici in gres, rivestimenti e pavimenti dei bagni in ceramica, porte interne in legno, infissi in alluminio provvisti di tapparelle avvolgibili, intonaci in malta cementizia del tipo civile abitazione, tinteggiatura del tipo lavabile, impianti tecnologici (elettrico, riscaldamento, idrico e fognario) funzionanti di cui, però va verificata la conformità alla normativa vigente (Cfr. all. n. 1 e successive foto dalla n. 18 alla n.23).

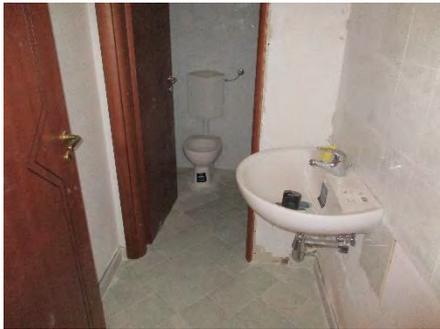
**Foto n. 34 – Bagno con antibagno**

Si evidenzia che nell'immobile sono evidenti fenomeni di umidità per risalita e nel bagno il rivestimento è incompleto. Si osserva, infine, che è assente la porta di collegamento tra i vani n. 1 e n.2.

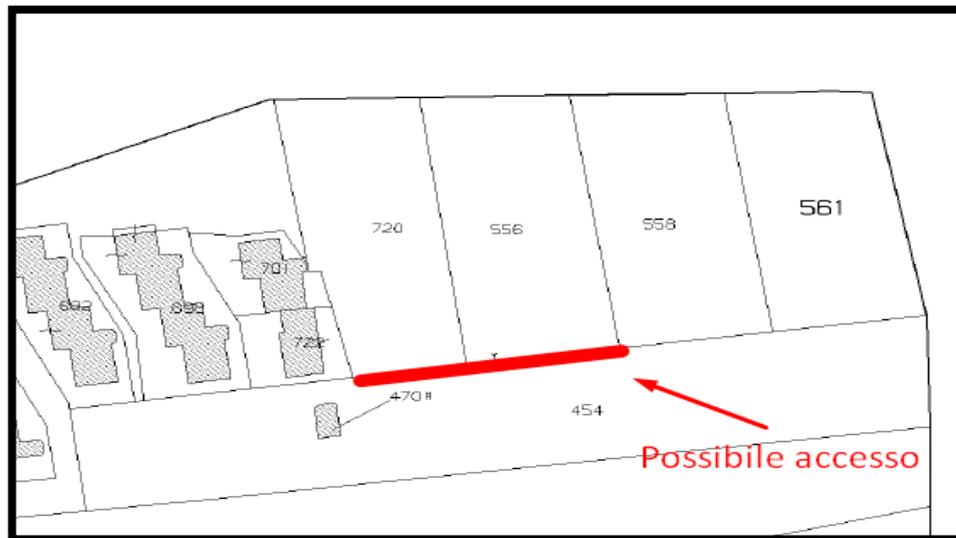
*Fig. n.15 – Rappresentazione del potenziale accesso*

Si evidenzia che sulla particella pignorata contraddistinta con particella 558 di fatto esiste una servitù di passaggio per consentire l'accesso al sottopasso autostradale. Al momento del sopralluogo il descritto lotto si presenta incolto ed è ubicato in zona CT1 (Ambito per nuovo insediamento turistico e dei servizi integrato) (Cfr. all. n. 1 e successiva foto n.38).

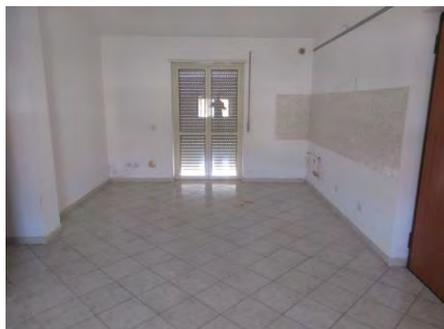
*Foto n. 39 – Ingresso-Cucina Soggiorno*

Al momento del sopralluogo l'immobile presenta le seguenti rifiniture: pavimenti degli uffici in gres, rivestimenti e pavimenti dei bagni in ceramica, porte interne in legno, infissi in alluminio, intonaci in malta cementizia del tipo civile abitazione, tinteggiatura del tipo lavabile, impianti tecnologici (elettrico, riscaldamento, idrico e fognario) funzionanti di cui, però va verificata la conformità alla normativa vigente (Cfr. all. n. 1 e successive foto dalla n. 39 alla n.44).

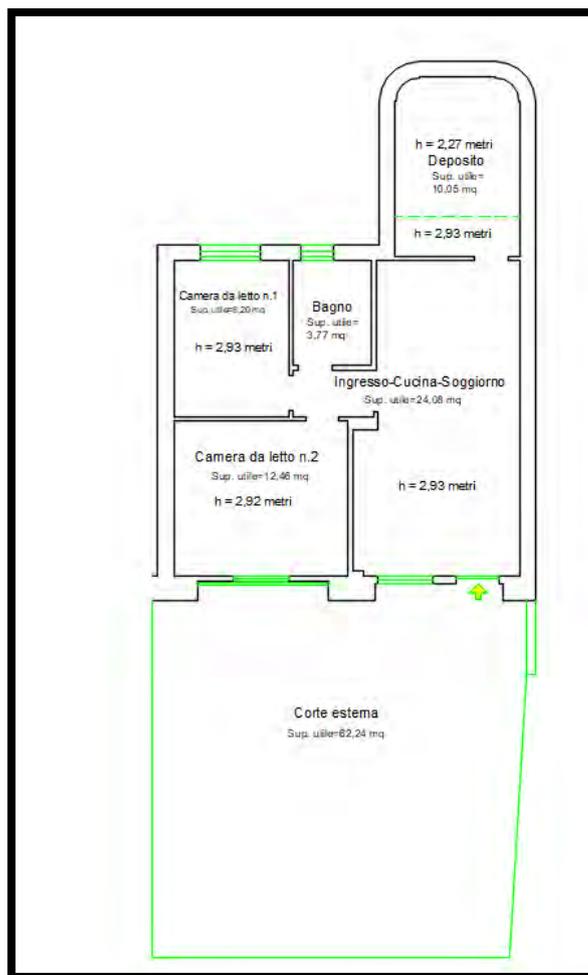
Fig. n.17 – Rilievo appartamento part. 698 sub 33 – Piano terzo

circa 0.60 mq quindi inferiore ad 1/8 di quella del pavimento che pari a 1.02 mq (8,20/8) inoltre nelle camere da letto si sono evidenziati fenomeni di umidità da risalita. Si evidenzia, infine, che l'altezza del locale deposito, tranne che per un breve tratto iniziale, è pari a 2,27 m.

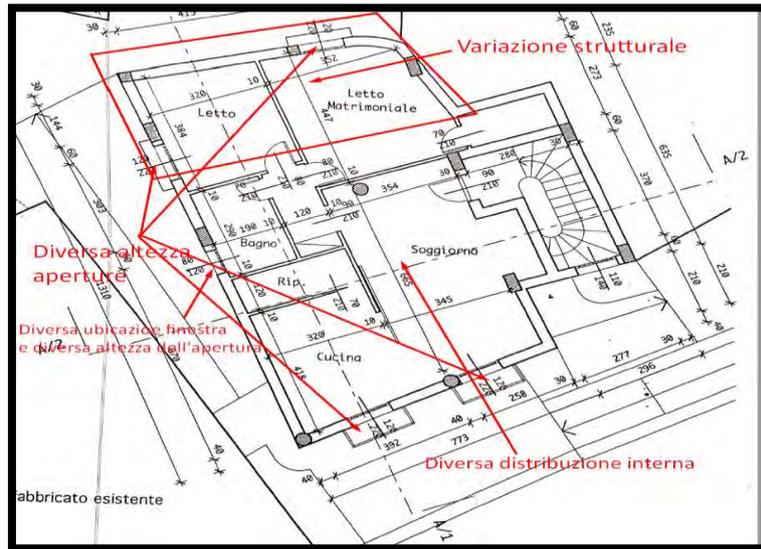
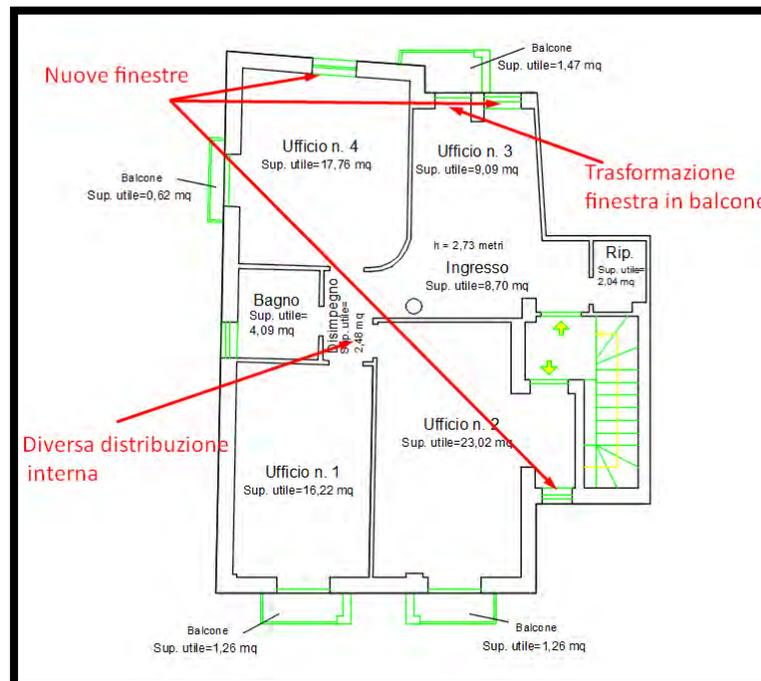
Dal confronto, poi, tra la planimetria catastale presentata in data 07/05/2007 e il rilievo eseguito dal sottoscritto (Cfr. confronto tra succ.ve fig.re n. 21, 22 e 23) non sono state rinvenute le medesime difformità.

Fig. n. 21- Pianta piano secondo allegata al progetto pratica n. 399/2000 del 15/06/2000

Fig. n. 22- Rilievo del piano secondo

*Fig. n. 23- Planimetria catastale piano secondo presentata in data 07/05/2007*

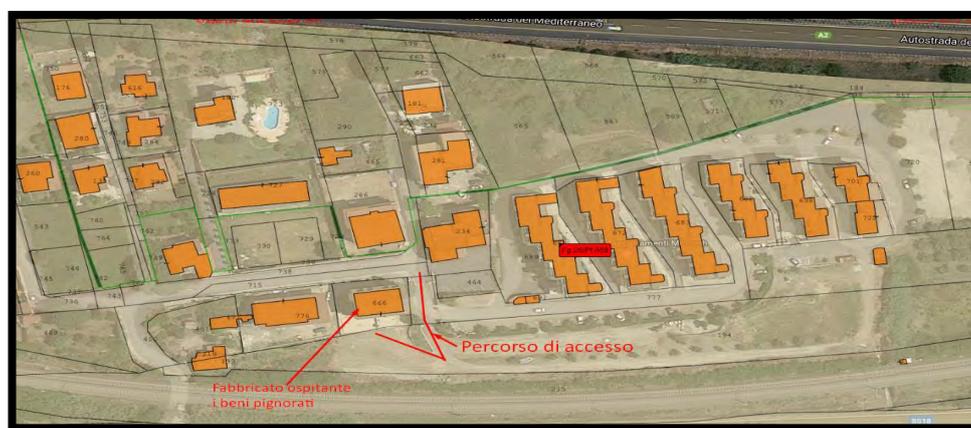
*Fig. n. 24- stralcio foto aerea con sovrapposizione mappa catastale- Indicazione percorso di accesso*

- Diverso accesso all'immobile. In sede di sopralluogo, infatti, si è riscontrato che il bene, diversamente da quanto indicato nel progetto (Cfr. *fig.re nn. 24 e 25*) non è accessibile dalla rampa ivi prevista ma attraverso una strada sterrata situata sulla particella catastale 194 che è in testa al demanio dello stato. Attualmente, pertanto, il cespite pignorato non ha accesso autonomo dalla via pubblica e per realizzare la rampa indicata in progetto si dovrà modificare la viabilità della zona di ubicazione del bene.

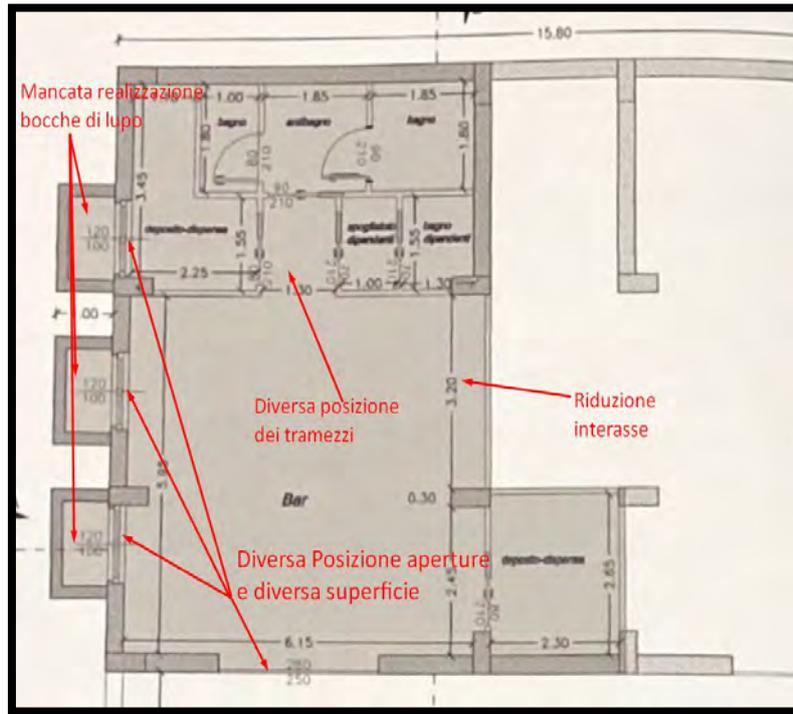
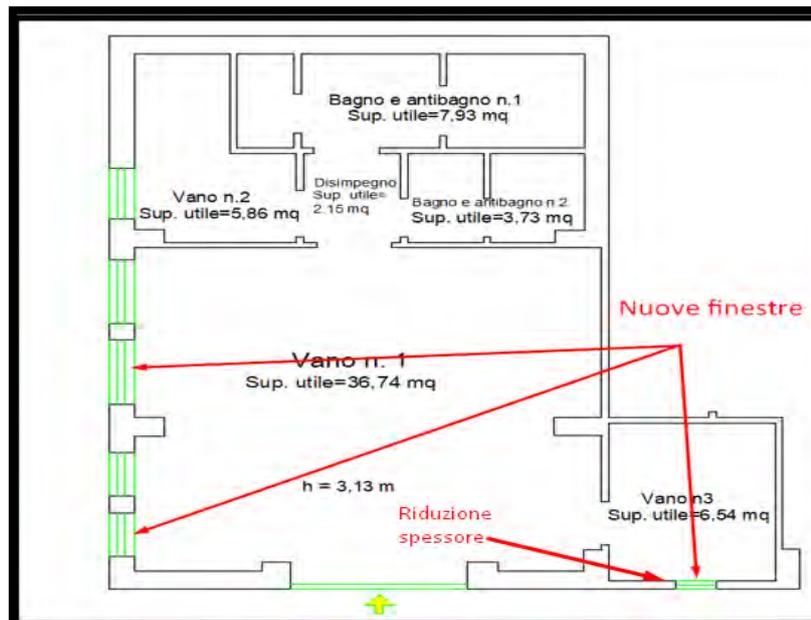
Dal confronto, poi, tra il rilievo eseguito dal sottoscritto e la planimetria catastale CZ0042372 del 12/06/2019 (Cfr. confronto tra succ.ve fig.re n. 26, 27 e 28) sono state rinvenute le medesime difformità.

Fig. n. 26- Pianta piano terra allegata alla SCIA pratica n. 19/2011 prot. n. 4673 10/06/2011

Fig. n. 27- Rilievo del piano seminterrato sub 3

*Fig. n. 28- Planimetria catastale piano seminterrato presentata in data 12/06/2019*

comma 4, del D. Lg 157/2006 (che ha modificato il D. Lgs 42/2004) e in generale possono essere sanate in via ordinaria, ai sensi dell'art. 36 D.P.R. 380/2001 e s.m.i., previo parere favorevole dell'ufficio dell'ex genio civile e previo accertamento della compatibilità urbanistica da parte della Regione Calabria - Dipartimento politiche dell'ambiente - una volta acquisito il parere favorevole da parte della sovrintendenza dei beni culturali e paesaggistici e previo pagamento della sanzione amministrativa per danno ambientale (articolo 167 del D. L.gs 42/2004) ai sensi della deliberazione della giunta regionale del 20/03/2006 n.°198 della Regione Calabria pubblicata sul BURC n.7 del 15/4/2006. Per giustificare l'aumento di altezza si potrebbe integrare la pratica della sanatoria con un idoneo progetto diretto alla realizzazione dei lavori indicati nella SCIA prot. n. 4673 del 10/06/2011 e finalizzato al miglioramento della qualità tecnologica del bene, attuando, così, le norme sul risparmio energetico degli edifici (*Cfr. art 49 L.R. n19 del 16/04/2002 e s.m.i.*). In tal modo l'aumento di altezza realizzato non si configurerebbe come difformità non sanabile. Nel caso di specie i costi complessivi per la sanatoria delle difformità, ai sensi dell'art. 36 del D.P.R. 380/2001<sup>3</sup>, sono pari a circa € 4.500,00<sup>5</sup> comprensivi anche dell'aggiornamento della planimetria catastale e del progetto finalizzato al risparmio energetico ai sensi dell'art. 49 della L.R. 19/02.

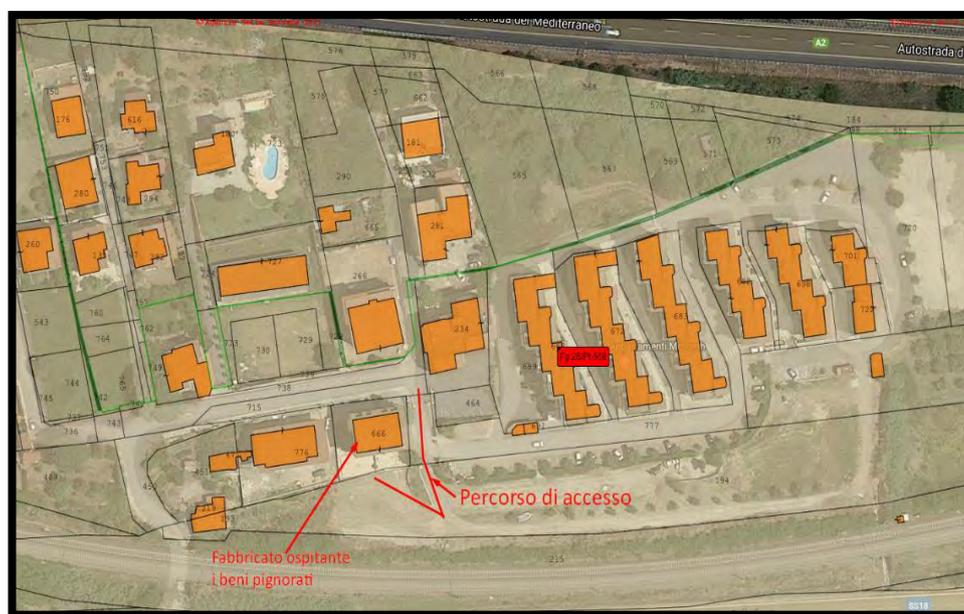
Fig. n. 29- stralcio foto aerea con sovrapposizione mappa catastale- Indicazione percorso di accesso

- Diverso accesso all'immobile. In sede di sopralluogo, infatti, si è riscontrato che il bene, diversamente da come indicato nel progetto (Cfr. fig. 29) non è accessibile dalla rampa ivi indicata ma da una strada sterrata situata sulla particella catastale 194 che è in testa al Demanio dello stato. Attualmente quindi il cespite pignorato non ha accesso autonomo dalla via pubblica e in sede di sopralluogo si è riscontrato che per realizzare la rampa indicata in progetto si dovrà modificare la viabilità della zona di ubicazione del bene.

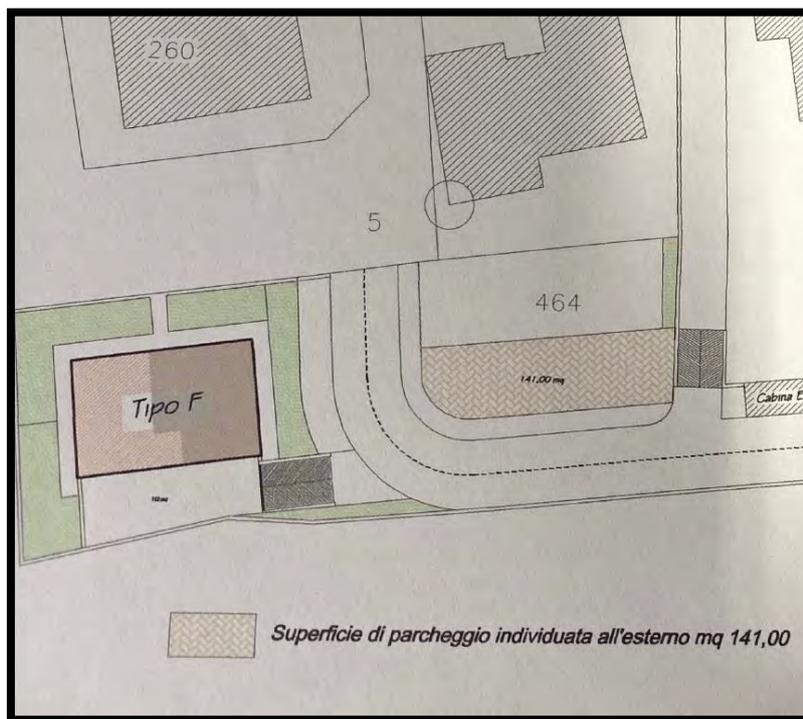
*Fig. n. 30- stralcio planimetria particolareggiata*

- Mancata realizzazione nelle aree indicate in progetto dei parcheggi pubblici e di quelli derivanti dall'art. 9 comma 2, lettera b) della L.R. 17/199. Si evidenzia, che dalle ricerche eseguite dal sottoscritto presso l'Agenzia del Territorio della provincia di Catanzaro è emerso che l'area da destinare a parcheggio (della superficie di circa 141,00 mq), rappresentata nella sottostante figura, non è di proprietà della società, [REDACTED] [REDACTED] richiedente il cambio di destinazione d'uso (Cfr. all. n.28).

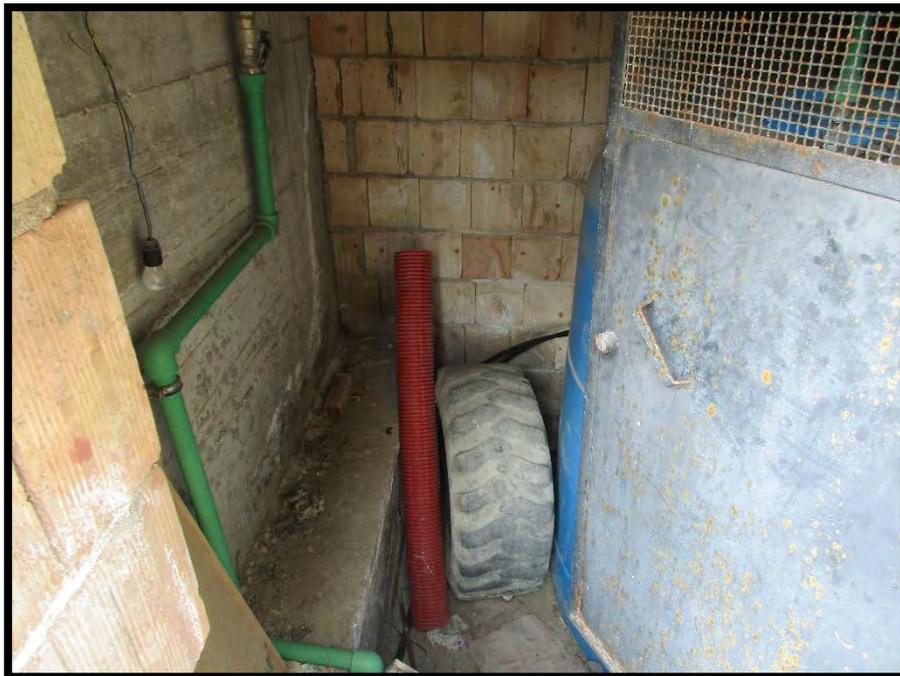
*Foto n.62 Locale tecnico realizzato sul prospetto est*

emerso che lungo tale prospetto il terreno è stato rimosso ed è stato realizzato abusivamente un locale tecnico a servizio dell'intero fabbricato. Si precisa, poi, che il prospetto est è libero per una altezza di circa 1,65 m (Cfr. foto successive n. 62).

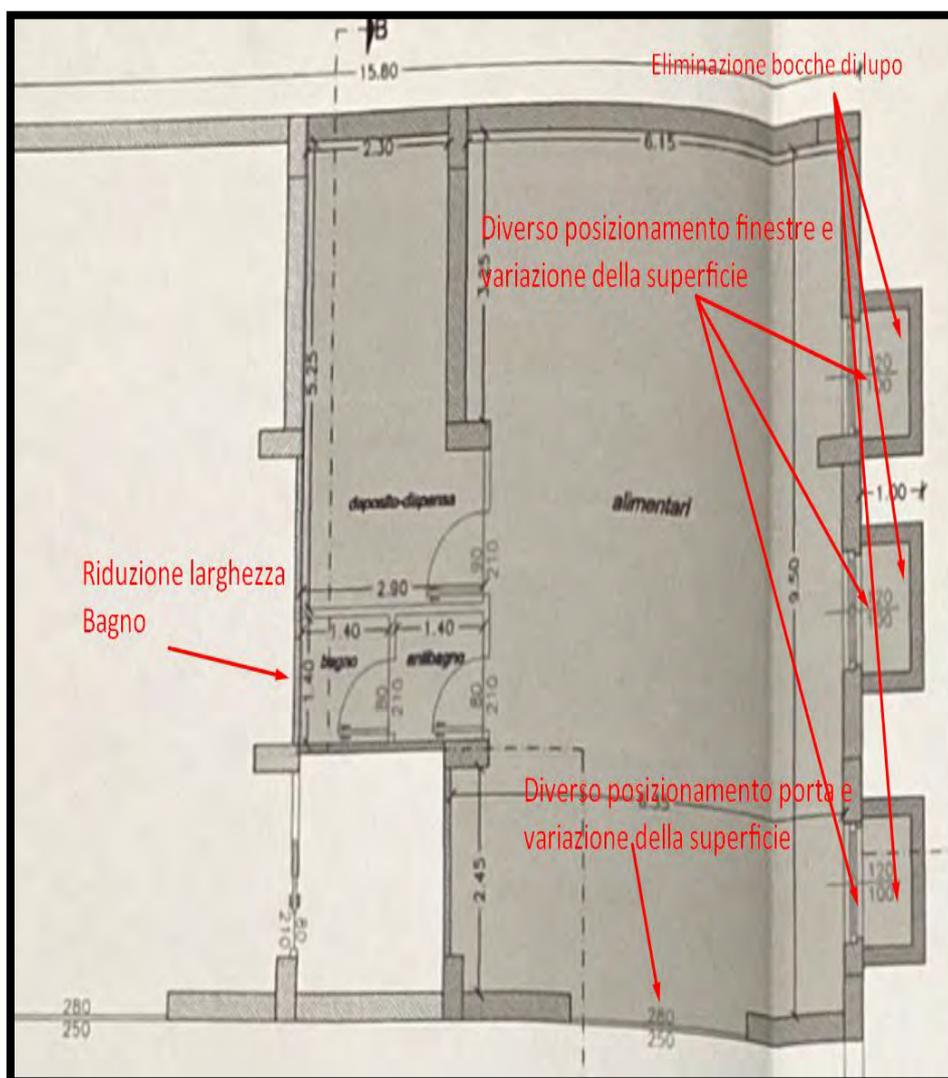
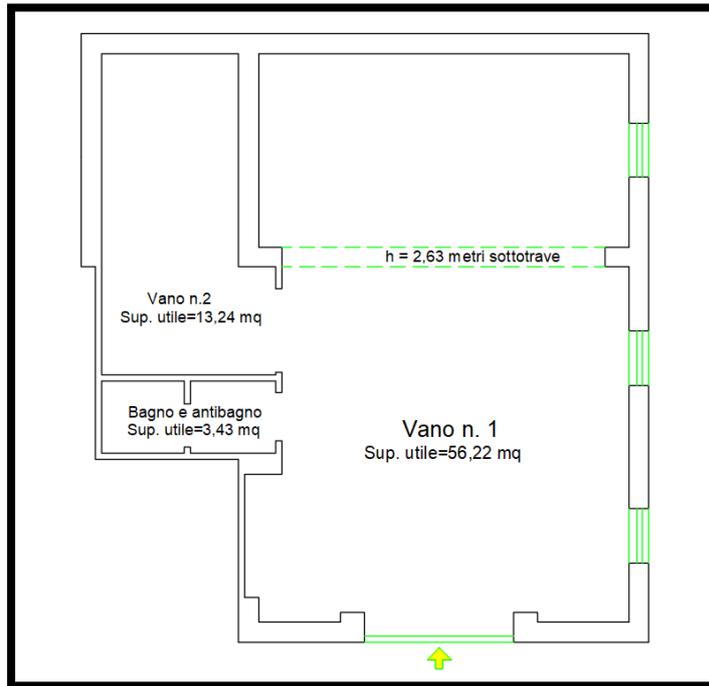
Dal confronto, poi, tra il rilievo eseguito dal sottoscritto e la planimetria catastale CZ0042372 del 12/06/2019 (Cfr. confronto tra succ.ve fig.re n. 31, 32 e 33) sono state rinvenute le medesime difformità.

Fig. n. 31- Pianta piano terra allegata alla SCIA pratica n. 19/2011 prot. n. 4673 10/06/2011

*Fig. n. 32- Rilievo del piano seminterrato sub 4*

*Fig. n. 33- Planimetria catastale piano seminterrato sub 4 presentata in data 12/06/2019*

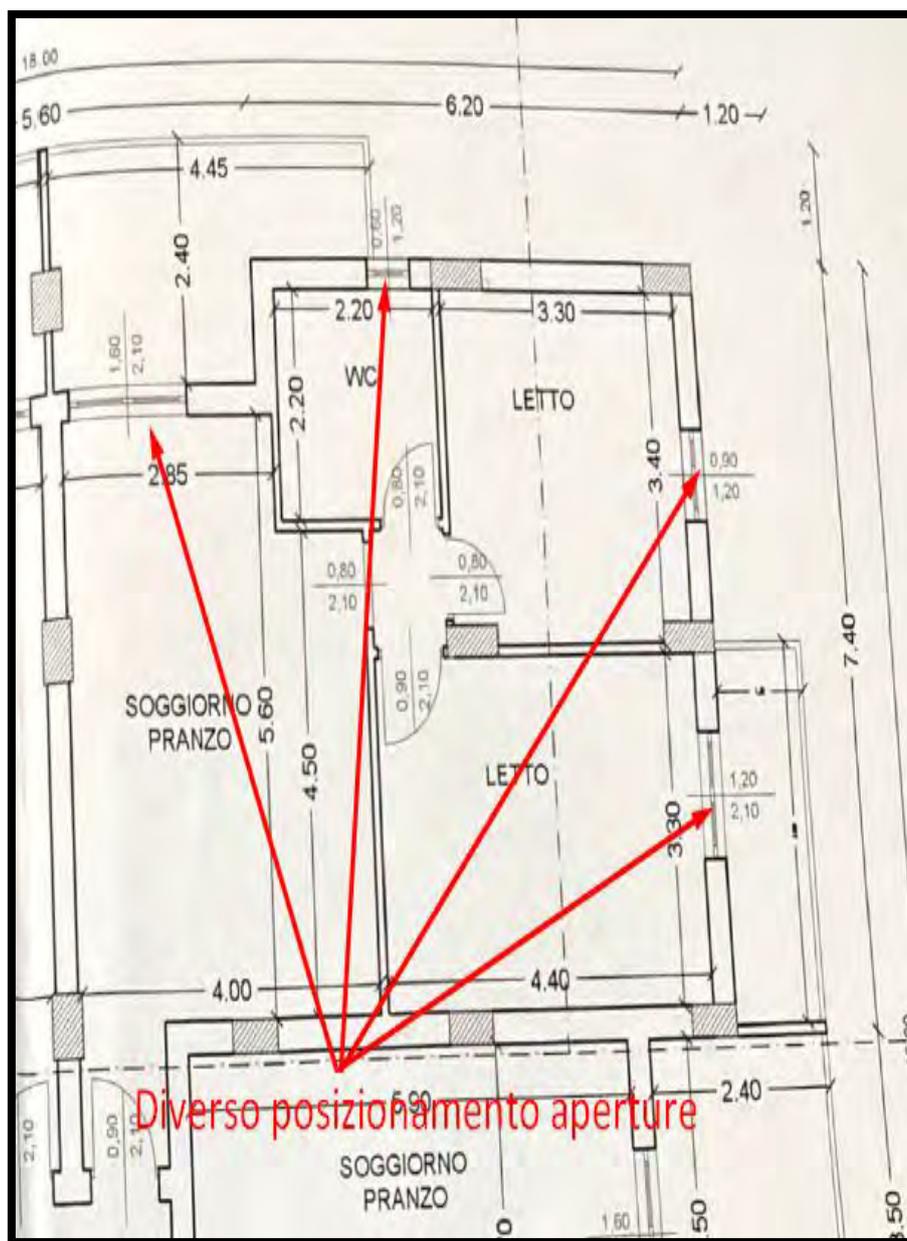
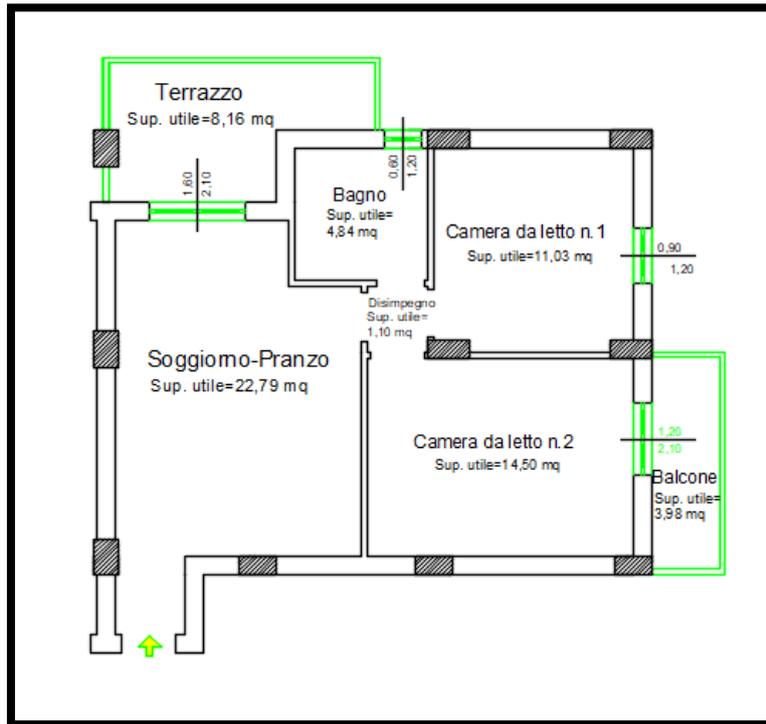
Dal confronto, poi, tra il rilievo eseguito dal sottoscritto e la planimetria catastale CZ0144005 del 01/07/2009 (Cfr. confronto tra succ.ve fig.re n. 41, 42 e 43) sono emerse le medesime difformità.

Fig. n. 41- Pianta piano secondo allegata al Permesso a costruire n. 1071 del 21/06/2007

Fig. n. 42- Rilievo del piano secondo – Particella 609 sub 15

Fig. n. 43- Planimetria catastale piano secondo presentata in data 01/07/2009
