TRIBUNALE DI REGGIO CALABRIA

Sezione Fallimentare
Procedura n. 5/2019 - G.D. dr.ssa Ambra Alvano

RELAZIONE DI STIMA DELL'ESPERTO DEL GIUDICE

Unità immobiliare sita nel Comune di Reggio Calabria (RC) in Via Santa Lucia al Parco n.23, individuata al N.C.E.U. del Predetto Comune con i seguenti identificativi: Sezione Urbana RC, Foglio di mappa n. 122, Particella n. 611, Subalterno n. 10, Zona censuaria 1, Categoria A/3, Classe 3, Consistenza 4,5 vani, Superficie 98 mq (94 mq escluse le aree scoperte), Piano 2;

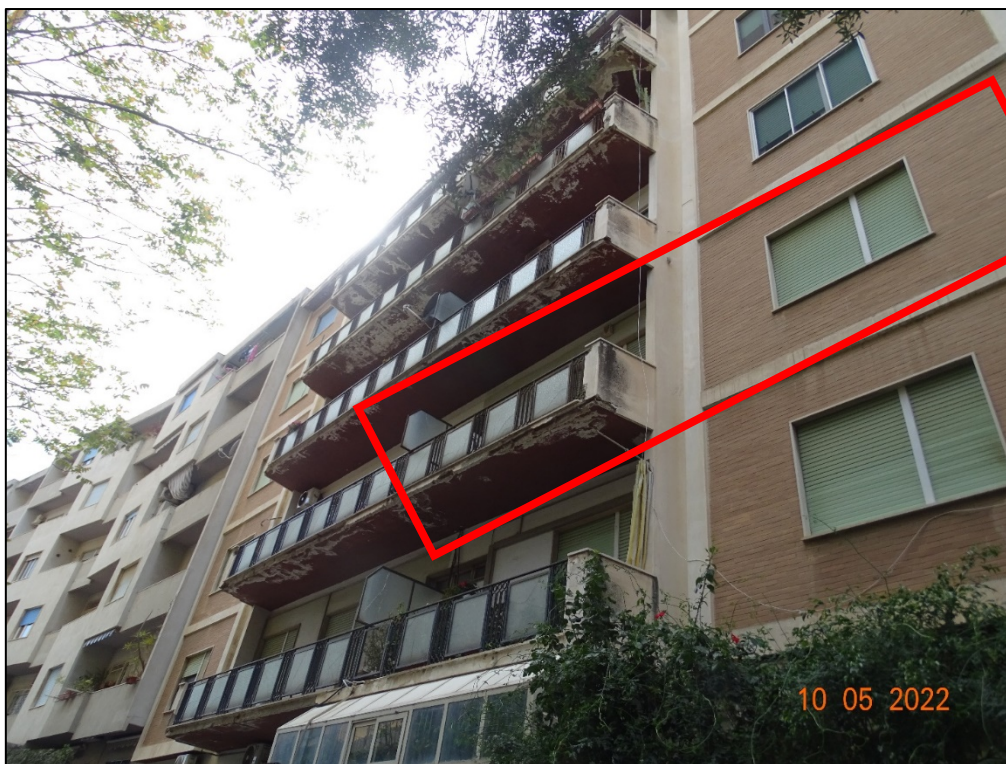
Figura 5: Prospetto esterno del fabbricato (lato Via Santa Lucia al Parco), con individuazione dell'immobile oggetto di perizia

Si reputa che le condizioni di manutenzione esterne del fabbricato (rivestito con con mattoni faccia a vista di colore rosso) siano buone; si segnala, tuttavia, uno stato di degrado dei sottobalconi di ogni livello del fabbricato, in cui si rileva il distacco di porzioni piuttosto cospicue di intonaco/tinteggiatura, oltre che il fenomeno dell'esfoliazione della tinteggiatura, rendendo evidenti le insufficienti condizioni di manutenzione degli stessi sottobalconi.

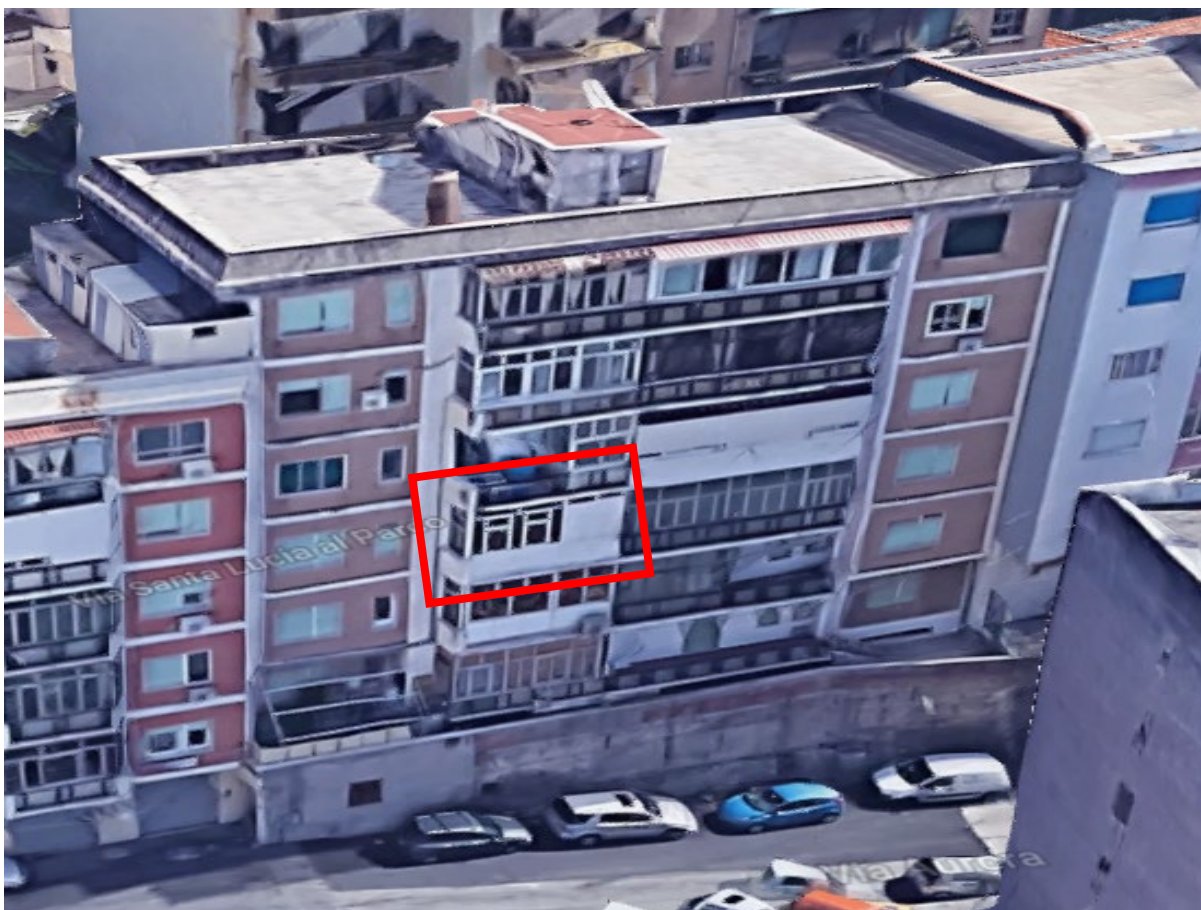
*Figura 6: Prospetto esterno del fabbricato (lato Via Aurora), con individuazione del balcone bowin-
dato dell'immobile oggetto di perizia*

1. ampliamento del locale cucina, mediante la posa in opera di una bowindatura nel balcone, e cambio di destinazione d'uso del locale, che risulta destinato ad "ufficio/archivio" in luogo di "cucina".

- rimozione della bowindatura, ripristino dello stato originario autorizzato, ovvero ricostruzione del prospetto esterno, posa dei relativi infissi e conseguente ripristino del balcone scoperto;
- sanatoria della diversa distribuzione interna.

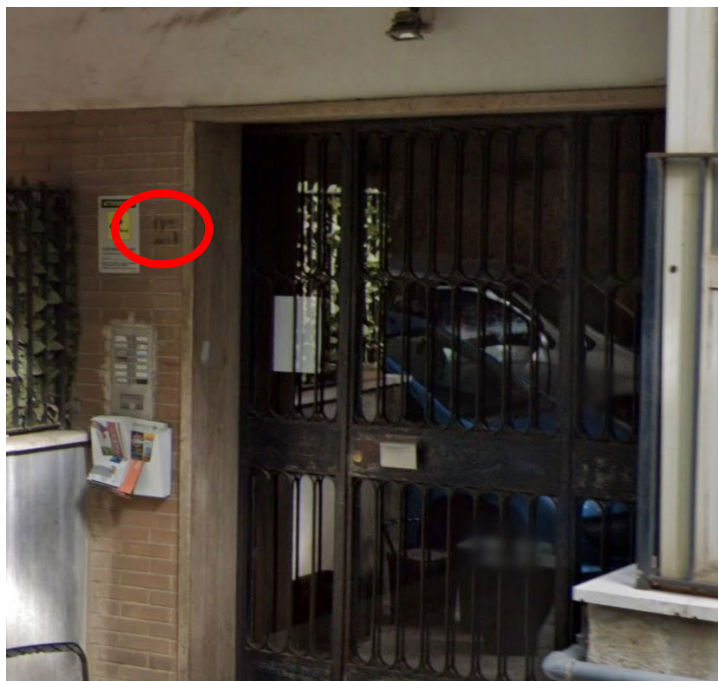
Si specifica, infine, che la toponomastica risulta essere corretta; di seguito si allega documentazione fotografica attestante il numero civico identificativo del fabbricato in cui si trova l'immobile, rilevato in sede di sopralluogo, e coincidente con quanto riportato nella visura catastale.

Figura 8: Numero civico rilevato in sede di sopralluogo
