TRIBUNALE DI VIBO VALENTIA

ESECUZIONE IMMOBILIARE: N. 67/2018 R.G.E.
GIUDICE DELL'ESECUZIONE: DOTT.SSA GILDA DANILA ROMANO
CREDITORE PROCEDENTE: [REDACTED]
DEBITORE ESECUTATO: [REDACTED]
CUSTODE GIUDIZIARIO: AVV. MICHELA FIORILLO
CTU: GEOM. ACHILLE G. SGANGA

RELAZIONE DI STIMA DEL CTU

- LOTTO -1- : HOTEL SITO IN PIZZO CONTRADA PRANGI, PIANO T-1-2-3
IDENTIFICATO AL N.C.E.U. DEL COMUNE DI PIZZO
AL FOGLIO 19 PART. 1260, CAT. D/2**
- LOTTO -2- : TERRENO SITO IN PIZZO CONTRADA PRANGI IDENTIFICATO
AL CATASTO TERRENI DEL COMUNE DI PIZZO AL FOGLIO 19,
P.LLA 894.**

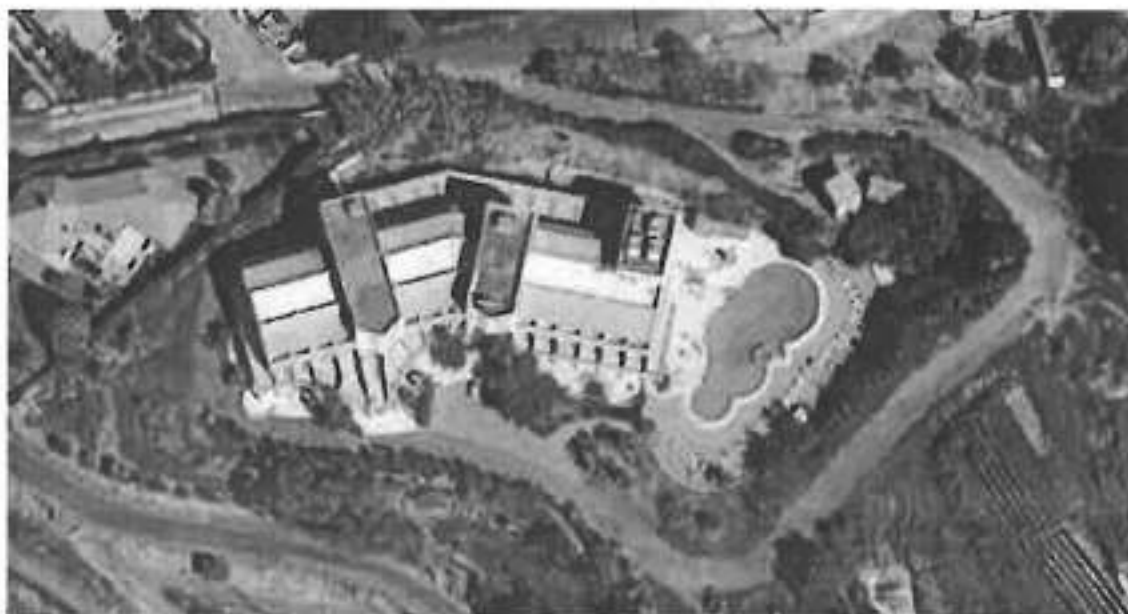
Foto planivolumetrica del compendio immobiliare turistico

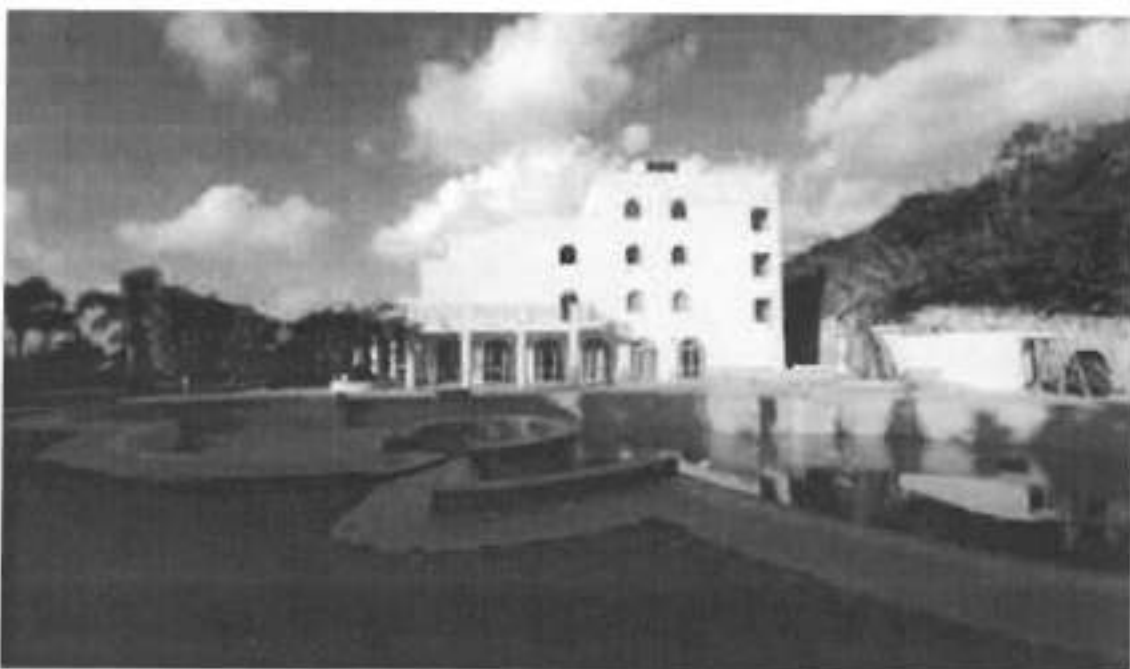
Poco distante dall'albergo è ubicata la piscina del comparto. Il manufatto, di forma tondeggiante irregolare, è realizzato a struttura interrata in c.a. con uno specchio d'acqua di *circa 400 mq.* e completo di ogni accessorio primo; l'area a servizio della piscina ospita:

Il solarium della piscina è pavimentato in betonelle per esterni con trattamento antiscivolo.

Foto piscina Hotel

L'ordinaria manutenzione del fosso intubato, regolarmente autorizzato, sottostante l'area del solarium della piscina dell'Hotel, mediante il controllo dei pozzetti di ispezione, di salto e sedimentazione esistente per evitare l'intasamento delle tubazioni e danni alla struttura e

consentire il regolare deflusso delle acque. È opportuno altresì eseguire i lavori di livellamento del solarium della piscina e ripulire il fondo della stessa con applicazione di resina liquida impermeabilizzante trasparente.

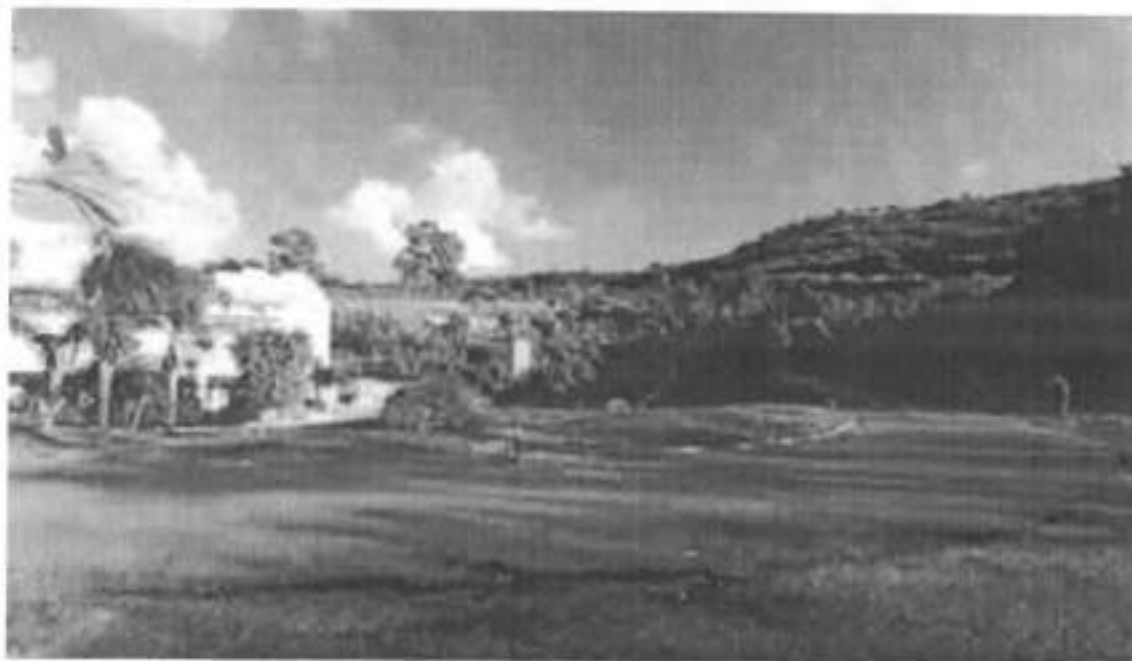
L'ingresso a nord della struttura ricade parzialmente nella particella pignorata foglio 19 nr. 1260 e per la restante parte, pari a circa mq. 500,00 inerente la servitù di passaggio esistente, rientra nella particelle p.lle 632 e 1596 – 1598 (derivate dalla p.lla 638) del foglio 19.

Foto ingresso nord Hotel Experia

Senza la cessione della servitù di passaggio lato nord delle particelle 632 e 1596 – 1598 (derivate dalla p.lla 638) del foglio 19 non è possibile accedere alla struttura. Sarà necessario quindi, calcolare l'indennizzo delle particelle di terreno al fine di acquisire tale servitù.

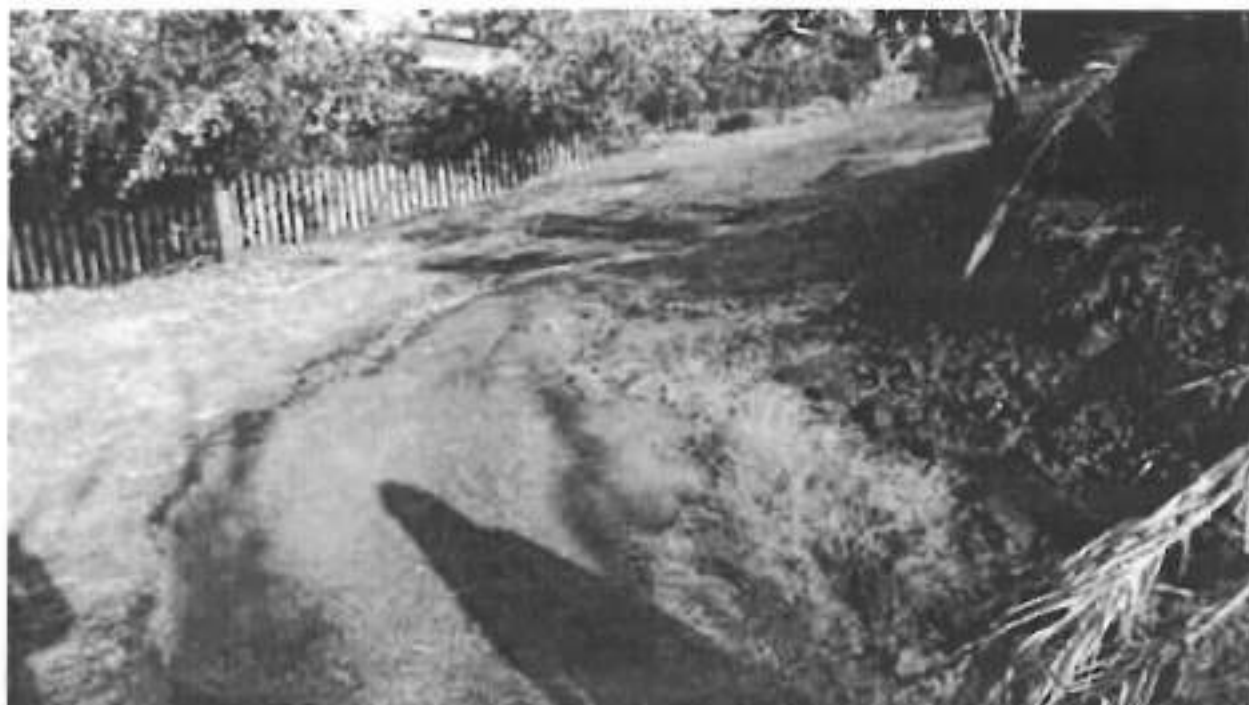
Foto ingresso sud Hotel Experia

A sud invece l'accesso è idoneo a soddisfare le esigenze della struttura turistico ricettiva, a condizione che venga effettuata un'adeguata e necessaria manutenzione ordinaria del manto bituminoso e pulizia dell'area.

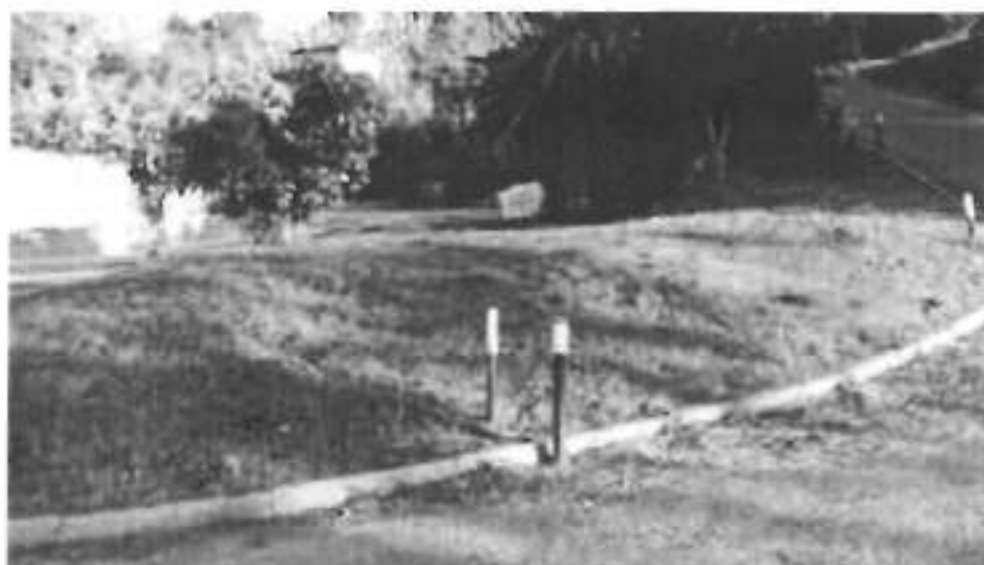
Tale accatastamento ha riguardato oltre la particella 1260 del foglio 19 del compendio esecutato anche la p.lla 638 del foglio 19, non interessata dal pignoramento immobiliare, invasa in piccola parte dalla piscina dell'Hotel.

Si è reso necessario quindi frazionare la p.lla 638 su cui insiste uno spezzone di piscina per accorparla al compendio pignorato dove insiste la parte consistente della piscina principale quale pertinenza dell'Hotel.

Foto sconfinamento piscina ed aiuola Hotel Experia

Sarà compito dell'acquirente del bene sanare lo stato dei luoghi mediante l'accensione invertita di cui all'art. 938 del codice civile secondo la corresponsione di un indennizzo derivante da un calcolo estimativo eseguito nei capitoli successivi.

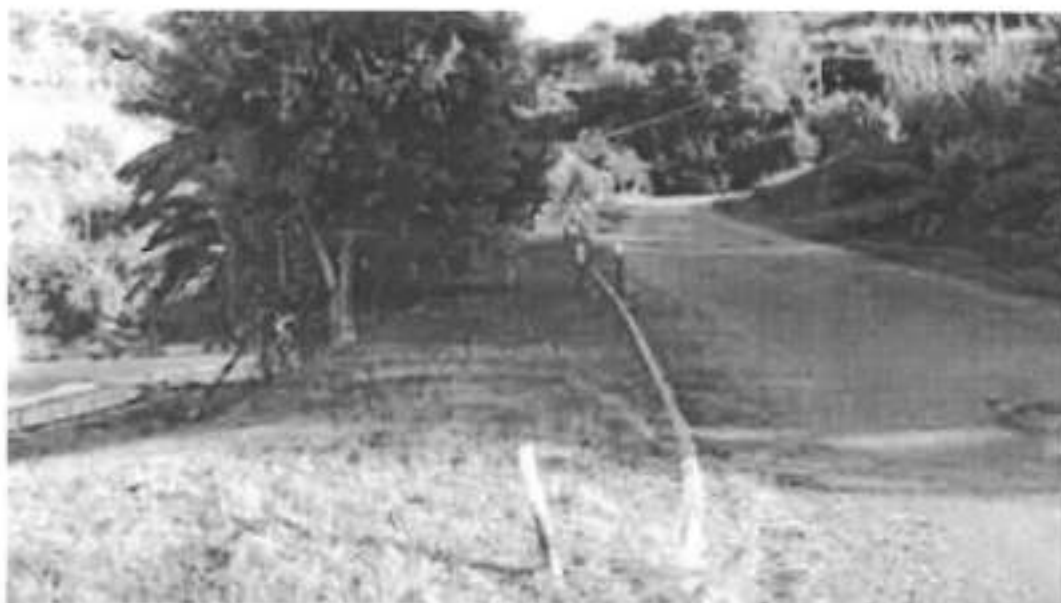
Foto servitù di passaggio ingresso nord Hotel

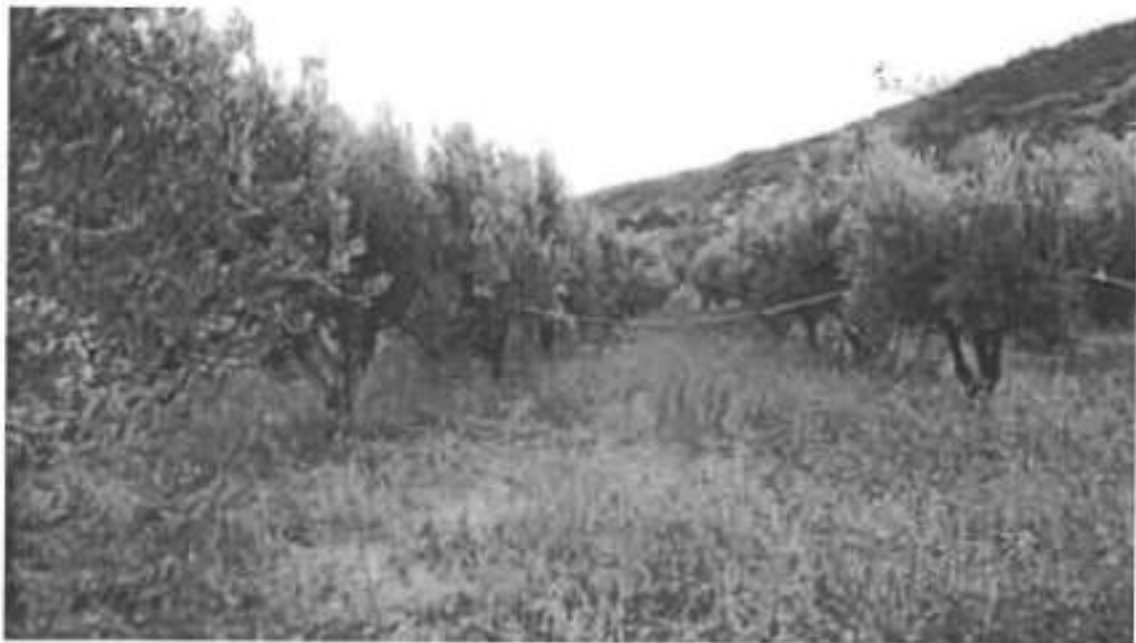
Il terreno non agricolo, ma con vocazione turistica ha quindi un'estensione di 530 mq., una forma trapezoidale ed è intercluso. Per accedervi quindi è necessario percorrere una strada impervia di circa ml. 500 di proprietà del [REDACTED] non oggetto di pignoramento immobiliare. E sarà necessario assicurarsi la servitù di passaggio mediante accordo bonario con il proprietario della strada medesima [REDACTED] eventuale controversia giudiziaria, per avere un accesso carrabile e pedonale agile e autonomo.

Foto terreno intercluso

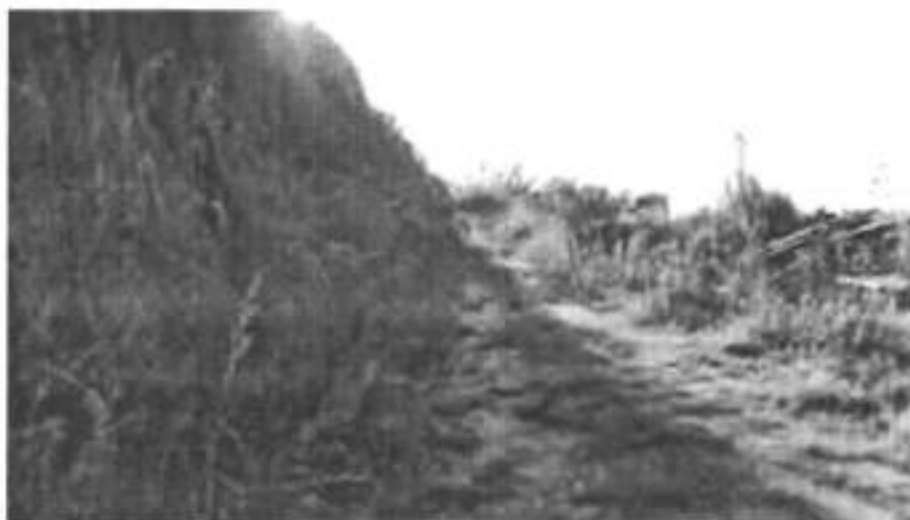
Foto servitù di passaggio al terreno del compendio pignorato.
