# Tribunale di Bari

Relazione del consulente tecnico d'Ufficio

Procedura esecutiva RGE n. 404/2021

L'immobile oggetto del pignoramento consiste in un appartamento che si sviluppa su n. 2 livelli ( 1<sup>a</sup> e 2<sup>a</sup> p ) oltre al lastrico solare ubicato nel centro storico di Adelfia alla Via Floro n.11, Quartiere Montrone.

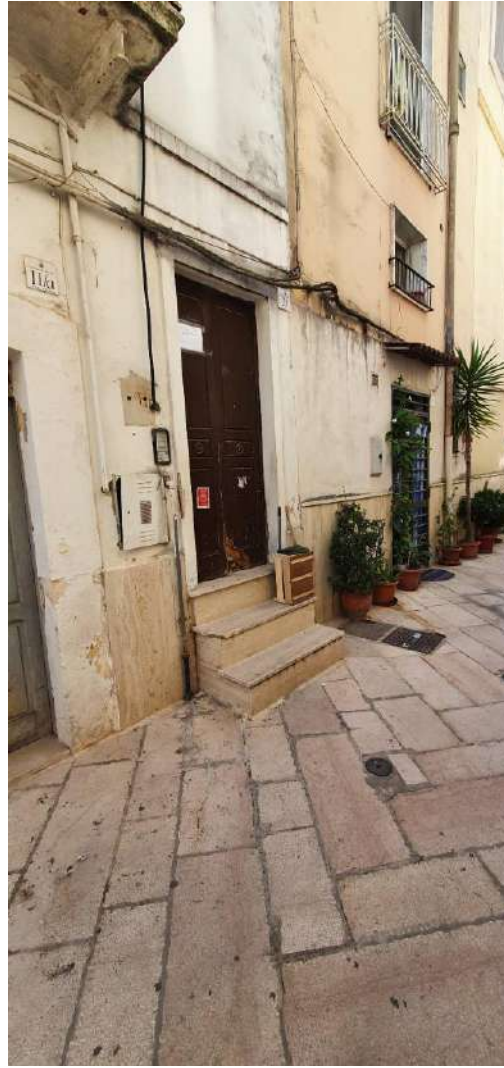
Foto n.4

Unico ingresso nell'immobile attuale dal civico n.11 di Via Floro, centro storico di Adelfia , con l'indicazione del contatore gas ( freccia a sinistra).

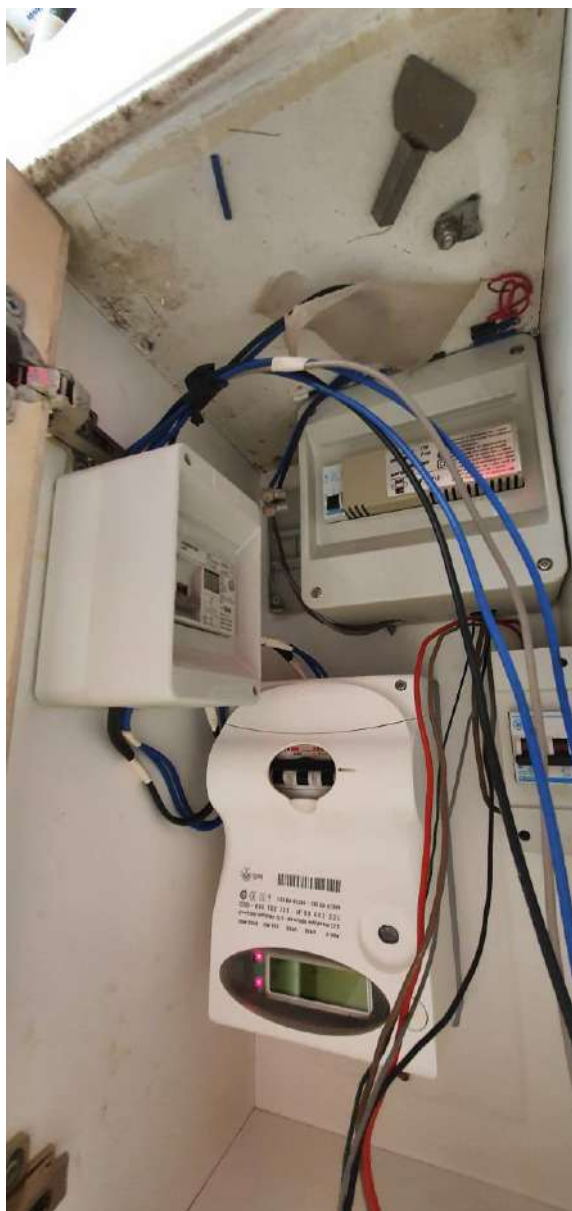
Foto n.23

Contatore elettrico ubicato a parete, a sinistra rispetto all'ingresso, posto superiormente rispetto al contatore idrico.
