TRIBUNALE DI PALERMO
VI Sezione Civile
Esecuzioni Immobiliari
Ill.mo Giudice dell'Esecuzione – dott. Francesco Gallegra

ESECUZIONE IMMOBILIARE n. 371/2017

Relazione di Consulenza Tecnica di Ufficio - Stima dei beni pignorati

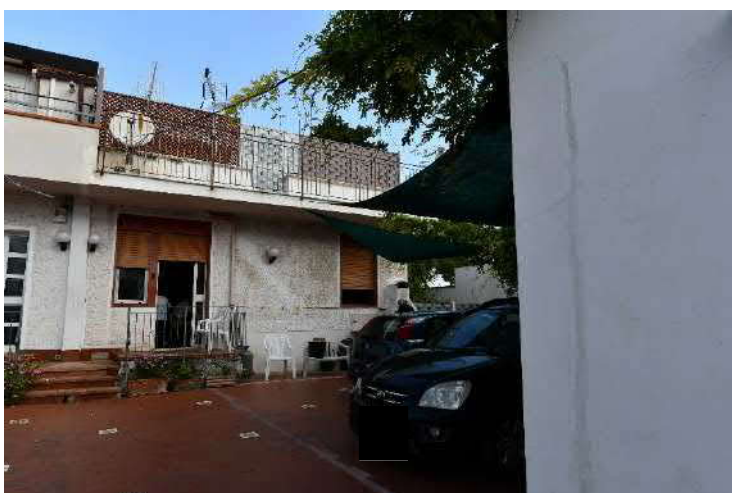
Nell'immagine è ritratto il prospetto principale dell'abitazione al piano rialzato ed è visibile la piastrellatura che identifica la demarcazione tra le particelle adiacenti.

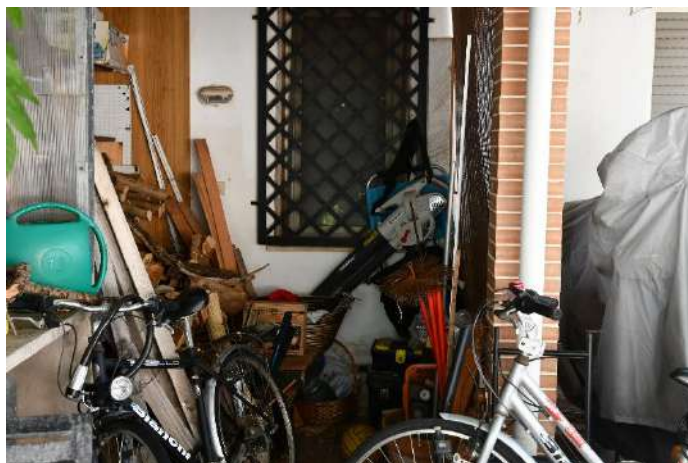
Nell'immagine è ritratto lo spazio definito dal sub 7 della particella 2656. Esso sarebbe il posto autovettura graffato al sub 6 della particella 2656.

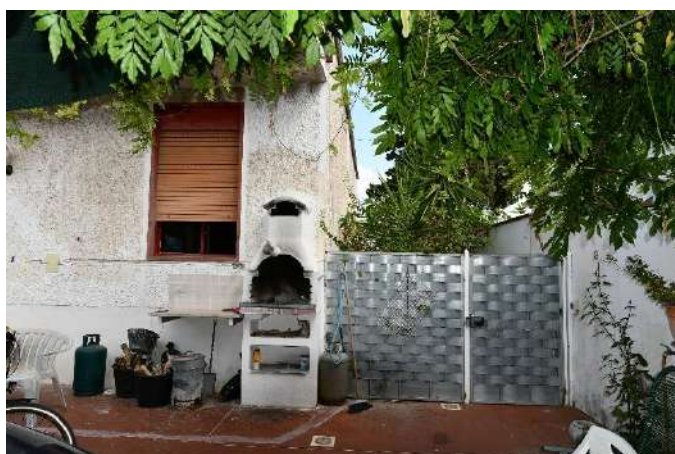
L'immagine raffigura il cancello metallico provvisto di chiusura con serratura che preclude l'accesso alla scala discendente che conduce all'immobile seminterrato identificato con F. 18, part. 2656, sub. 8.

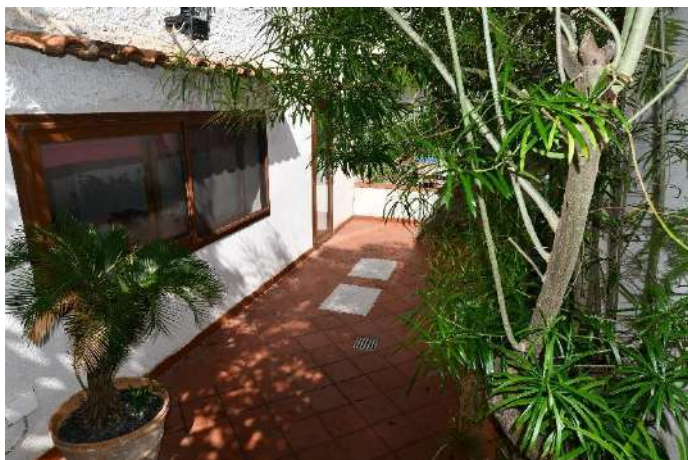
L'immagine raffigura il prospetto est dell'immobile seminterrato identificato con F. 18, part. 2656, sub. 8 e l'antistante area scoperta.

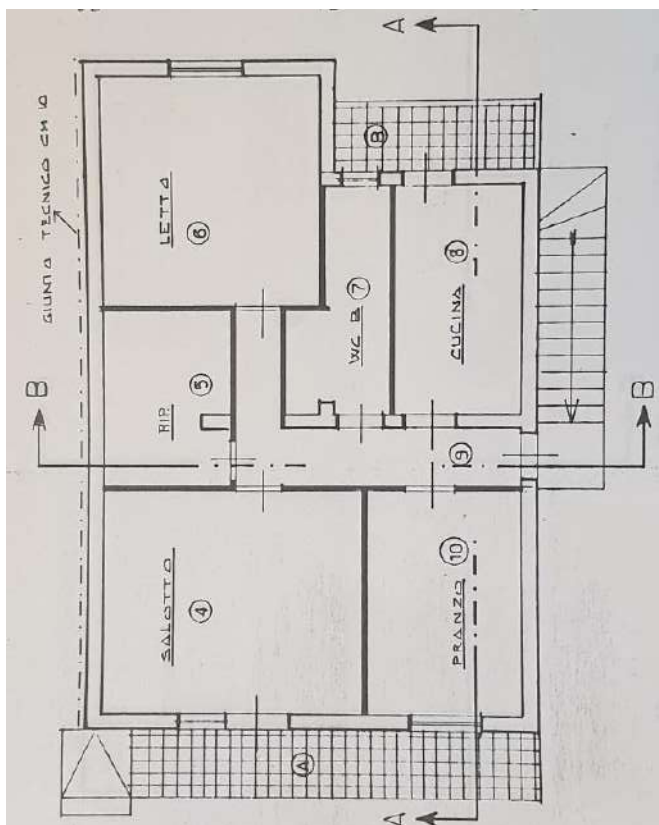
Planimetria depositata al Comune di Palermo – Ufficio Condono Edilizio, facente parte dell’incartamento 2670/bis del 30/04/1986. Notare la scala esterna che ha origine alla porta sul corridoio dell’appartamento al piano rialzato che conduce alla porta di ingresso del seminterrato (vedasi planimetria del piano seminterrato).

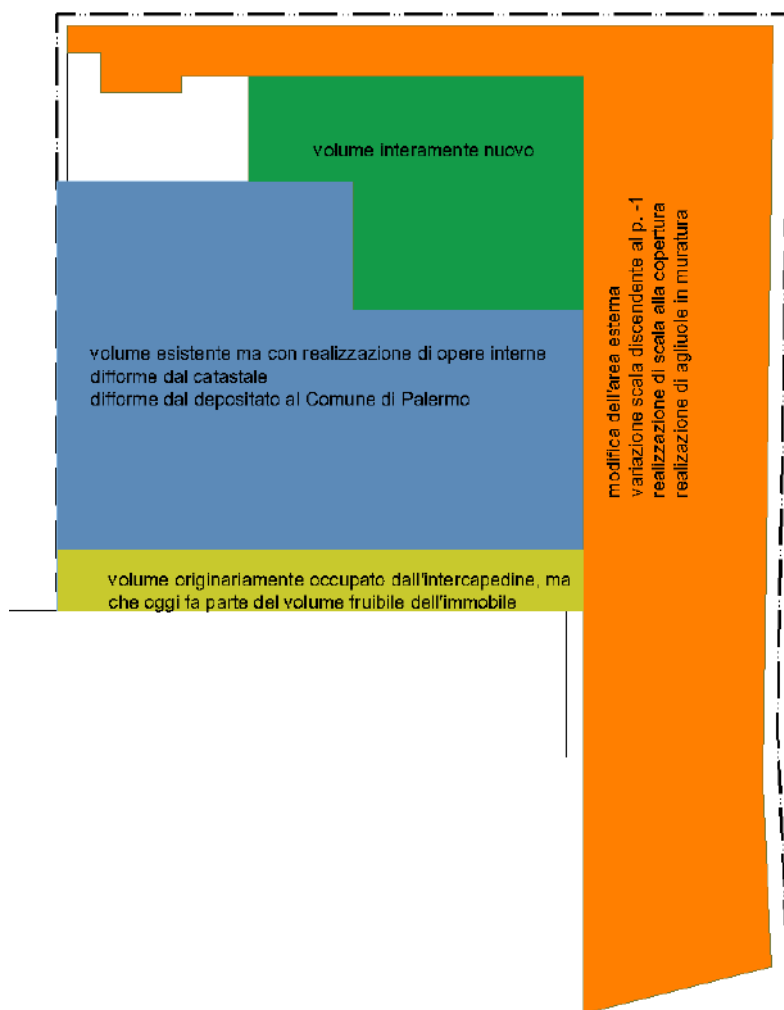
La porta di ingresso è sita sul prospetto ovest in luogo diverso (parte di fabbricato che non dovrebbe esistere) e sullo stesso prospetto è realizzata una lunga finestra che non dovrebbe esserci secondo quanto depositato al Comune di Palermo e al Catasto;

Planimetrie redatte dallo scrivente a seguito degli accertamenti sul posto – stato di fatto.

Come si vede la scala esistente, in difformità da quanto depositato al Comune di Palermo, non conduce direttamente alla porta di ingresso del vano seminterrato, ma all'area scoperta già citata. Inoltre la porta di ingresso non è realizzata dove dovrebbe trovarsi, ma spostata di qualche metro sulla parete perimetrale del volume interamente nuovo.
