TRIBUNALE DI PALERMO
SEZIONE VI CIVILE ESECUZIONI IMMOBILIARI
G.E. DOTT.SSA GRAZIA GIUFFRIDA

PROCEDURA ESECUTIVA N. 184/2021 R.ES.

**INTERA PIENA PROPRIETÀ DELL'APPARTAMENTO SITO A
PALERMO, VIA MESSINA MARINE N. 315 PIANO PRIMO**

TRIBUNALE DI PALERMO
SEZIONE VI CIVILE ESECUZIONI IMMOBILIARI
G.E. DOTT.SSA GRAZIA GIUFFRIDA
PROCEDURA ESECUTIVA N. 184/2021 R.G.E.
RELAZIONE DI STIMA DEL LOTTO N.1

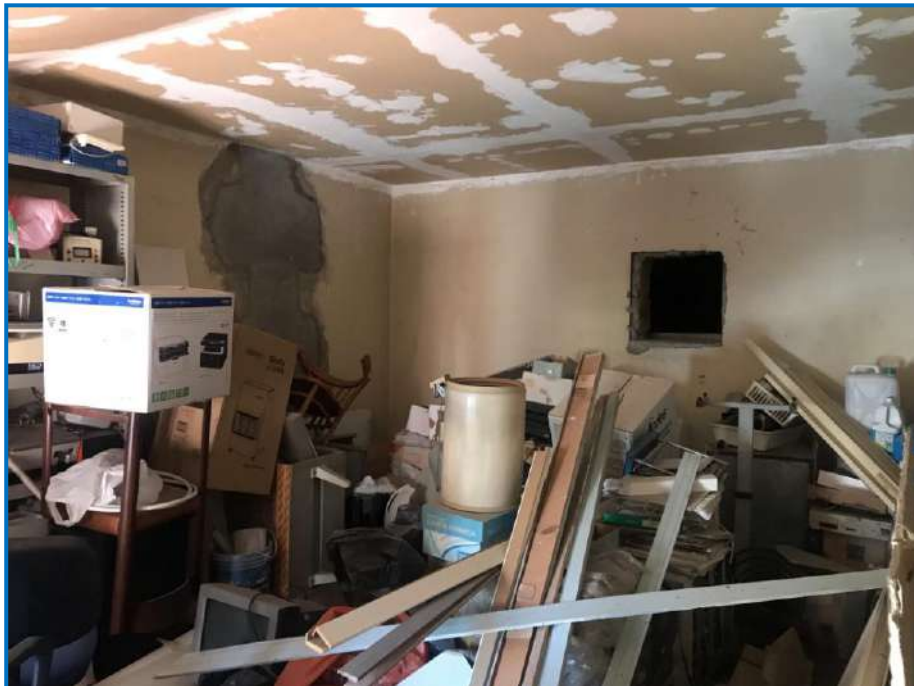
Vano sottotetto

Attraverso una scala rivestita in legno, si accede ad un vano sottotetto, di altezza variabile tra 1,60 e 2,40 metri: si tratta di un vano con il tetto rivestito con cartongesso, lasciato allo stato grezzo.
