TRIBUNALE DI PALERMO
SEZIONE VI CIVILE – ESECUZIONI IMMOBILIARI

ESECUZIONE IMMOBILIARE R.G.ES. N. 62/2022
GIUDICE DELL'ESECUZIONE: DOTT. F. MINUTOLI

PERIZIA DI STIMA

INTERA PROPRIETÀ DELL'APPARTAMENTO (CAT. A/3) SITO A PALERMO, IN VIA
POLIZZI GENEROSA N.5, PIANO QUINTO, IDENTIFICATO AL N.C.E.U. DI
PALERMO AL FOGLIO 53, PARTICELLA 2519 SUB 13.

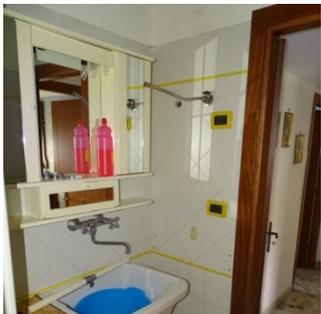
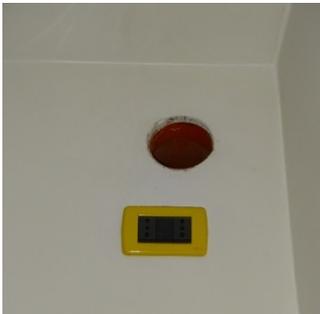
- **IMPIANTO IDRICO SANITARIO:** l'impianto, realizzato sotto traccia, è del tipo a collettore; il locale wc principale è dotato di lavabo, bidet, vaso igienico e vasca da bagno. Il locale wc/lavanderia è dotato di vaso igienico, doccia e pila, ed è privo di aerazione ed illuminazione naturale: su una parete del locale è stato realizzato un foro probabilmente per un'eventuale aspirazione meccanica (non presente all'atto del sopralluogo).

La produzione di acqua calda sanitaria avveniva mediante uno scaldabagno elettrico, presumibilmente ubicato nel locale wc/lavanderia (anch'esso non presente all'atto del sopralluogo).

<p>Impianto idrico sanitario; collettore, posto nel balcone sul prospetto principale.</p>	<p>Locale wc/lavanderia. Presunta ubicazione dello scaldabagno elettrico, attualmente assente.</p>	<p>Locale wc/lavanderia. Predisposizione aspirazione meccanica, attualmente assente.</p>

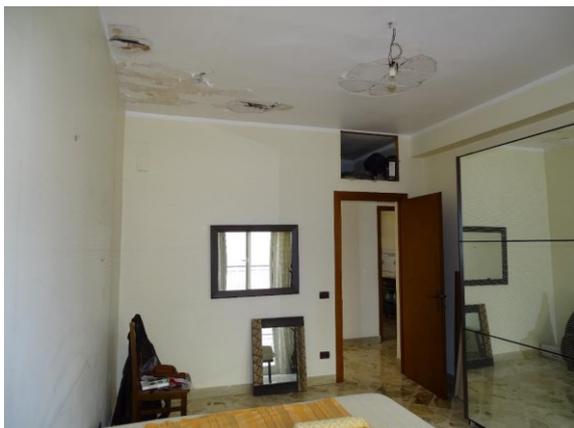
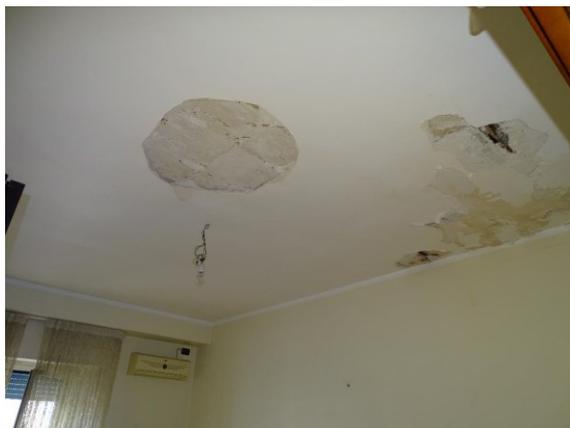
Camera da letto n.1

- Camera da letto n.1: ammaloramento di una porzione del solaio con distacco di porzioni di intonaco.
- Camera da letto n.2: presenza di lesioni sulla trave e sulla parete perimetrale, nonché presenza di macchie sul soffitto.

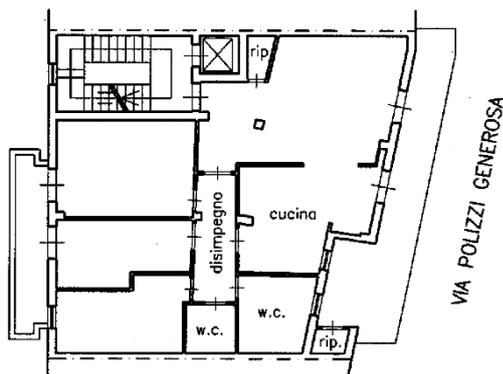
Planimetria catastale dell'appartamento.

Il raffronto tra la planimetria dello stato reale dei luoghi con l'ultima planimetria catastale dell'unità immobiliare pignorata (in atti dal 18/01/2007) non ha evidenziato sostanziali difformità salvo soltanto la diversa sagoma del balcone sul retro prospetto, di cui si parlerà in seguito ⁽²⁾. Di seguito si riportano l'estratto di mappa catastale attuale e la planimetria catastale.

⁽²⁾ Si è riscontrata inoltre la formazione una piccola nicchia nel tramezzo divisorio tra la stanza n.2 e la n.3.

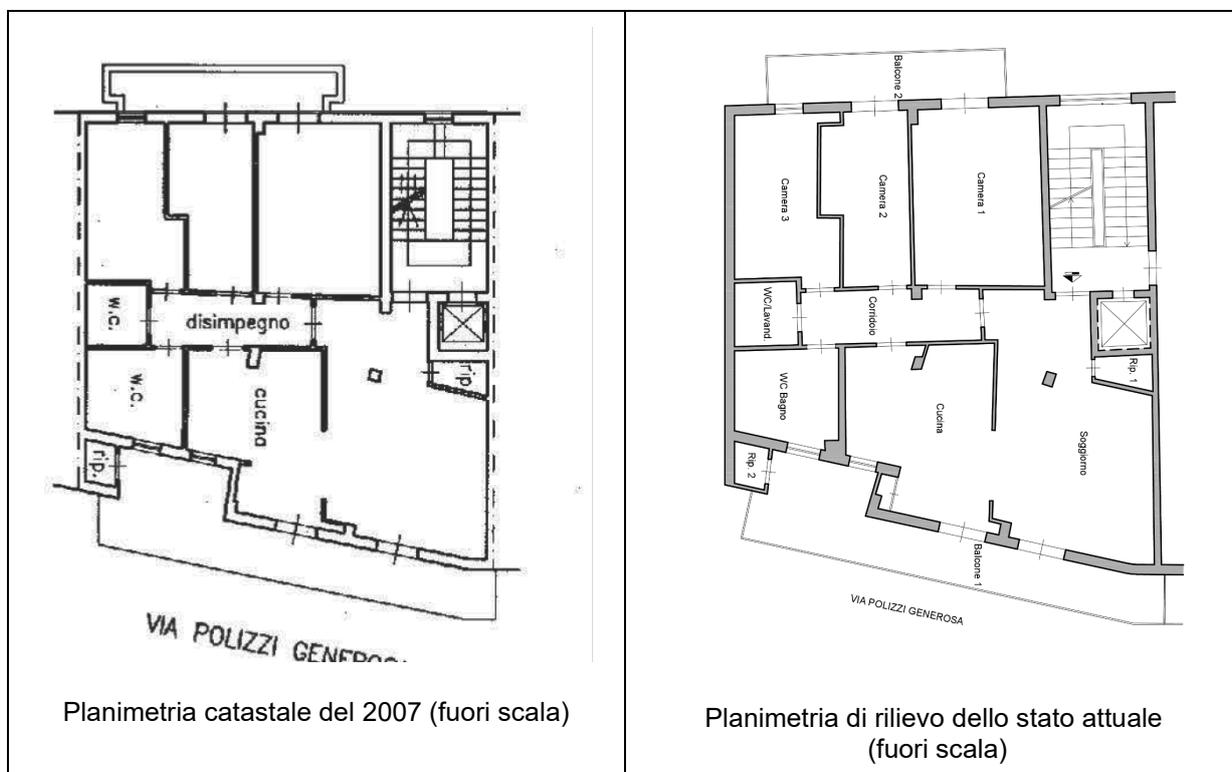
Come detto in precedenza, il confronto tra la planimetria di rilievo dello stato di fatto e l'ultima planimetria catastale (anno 2007) non ha evidenziato sostanziali difformità, se non la differente sagoma del balcone sul retroprospetto (e la piccola nicchia tra le camere 2 e 3).

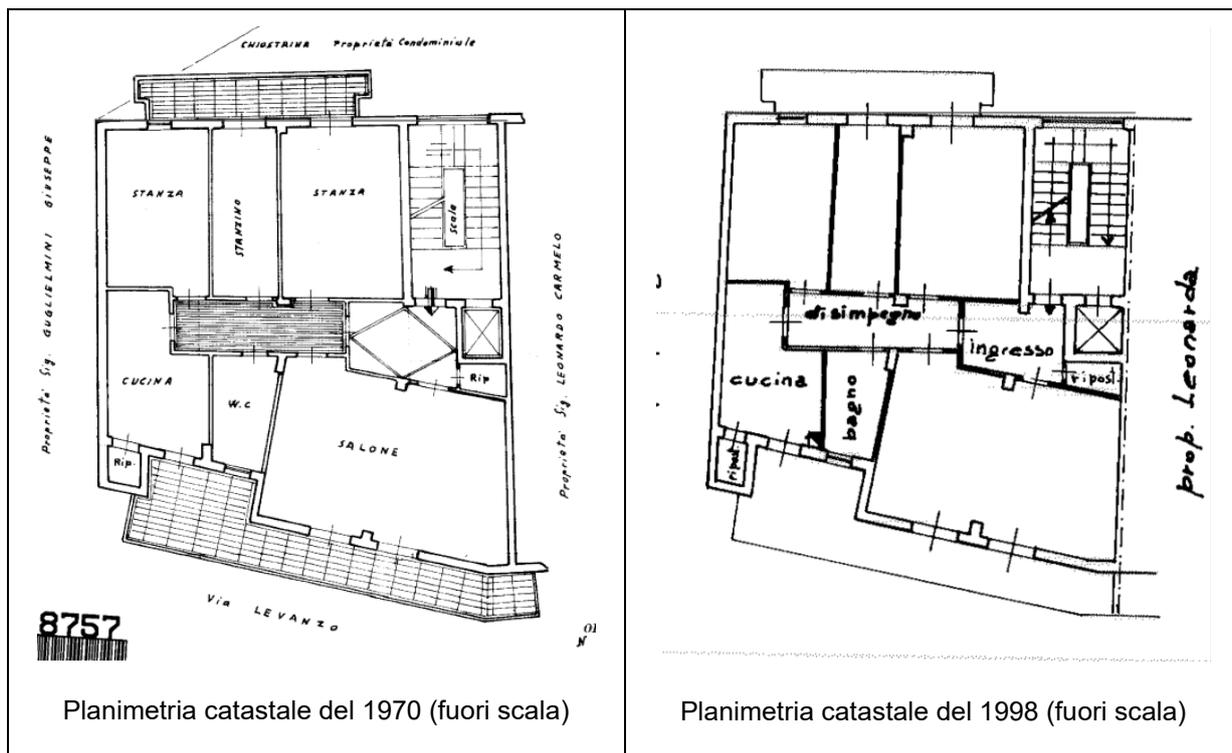
Analogamente, il confronto tra le planimetrie catastali del 1970 e del 1998 sembra non evidenziare alcuna difformità sostanziale tra loro, come dimostra la tabella seguente.

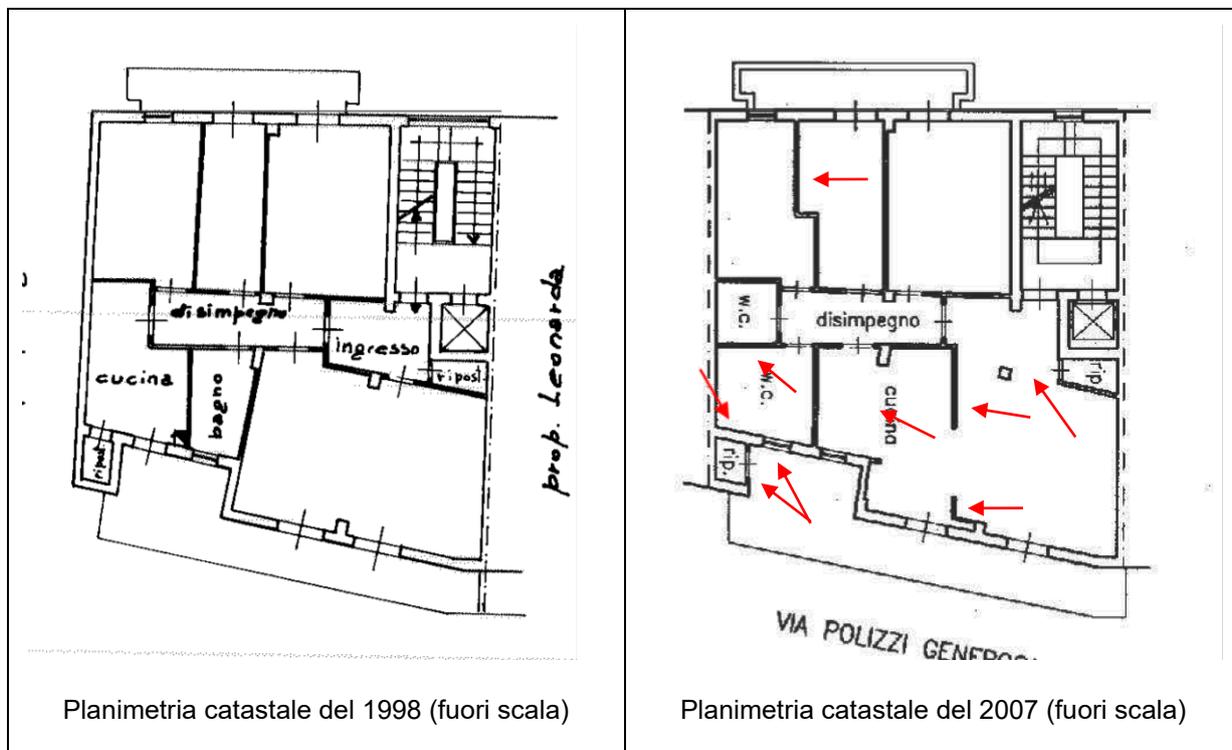
Il confronto tra la planimetria catastale del 1998 e quella del 2007 invece evidenzia una diversa distribuzione interna dell'immobile ed alcune modifiche esterne, come indicato dalle frecce nella tabella che segue.

In particolare si evidenzia:

- 1) dismissione del tramezzo che separava l'ingresso dal soggiorno,
- 2) dismissione del tramezzo che separava l'originario bagno dall'originario soggiorno;
- 3) creazione del tramezzo che separa il soggiorno in due locali (l'attuale soggiorno e l'attuale cucina);
- 4) realizzazione di un locale wc bagno e di un locale wc/lavanderia al posto dell'originaria cucina;
- 5) modifica del tramezzo che separa la camera n.2 dalla camera n.3;
- 6) trasformazione della porta finestra dell'originaria cucina in finestra dell'attuale locale wc con vasca;
- 7) chiusura del vano porta che consentiva l'accesso dall'originaria cucina al ripostiglio n.2, ed apertura di un nuovo vano porta di accesso al suddetto ripostiglio direttamente dal balcone;
- 8) diversa sagoma del balcone sul retro prospetto.

In particolare, la diversa sagoma del balcone è riconducibile agli interventi effettuati a seguito delle ordinanze sindacali di cui si è detto in precedenza.
