TRIBUNALE DI PALERMO
SEZIONE ESECUZIONI IMMOBILIARI
G. Es.: Dott. Fabrizio Minutoli
PROCEDURA ESECUTIVA N.258.21
Credito Emiliano SpA C/ [REDACTED]

RELAZIONE DI STIMA

7 FEBBRAIO 2024

ESPERTO ESTIMATORE:
ARCH. MARIA PIA CLELIA VALENZA

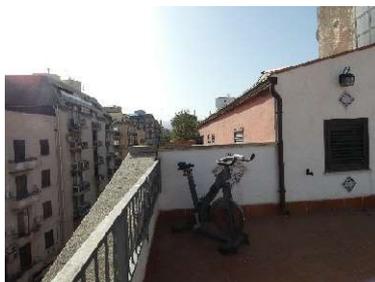
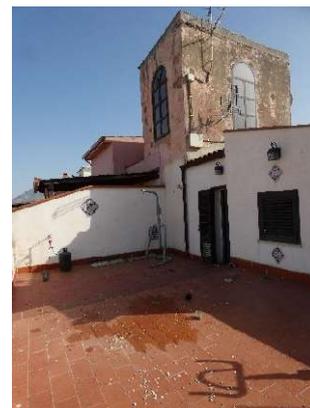
Le condizioni di manutenzione sono buone in quanto l'appartamento risulta essere stato ristrutturato da circa 10 anni con materiali di buona qualità. Lo stato di conservazione è mediocre in quanto risulta non abitato da tempo e

quindi in stato di abbandono. La struttura è in muratura portante, l'impianto elettrico è sotto traccia ed è presenti il quadro elettrico, vi è una caldaia che serve sia per il riscaldamento autonomo con piastre in acciaio e scaldasalviette in bagno, sia per la fornitura di ACS (acqua calda sanitaria), l'impianto idrico sembra per quanto possibile vedere in buono stato. Tutto l'appartamento presenta pavimentazione in parquet in legno a listelli, monocottura nel wc doccia e in parte della cucina, rivestimento parietale dei servizi in ceramica, sanitari in vetrochina, infissi in alluminio anodizzato di colore bianco con vetrocamera e persiane colore marrone, porte interne in legno tamburato di colore bianco a riquadri. I tetti sono con travi e tavolato in legno e i tetti sono spioventi, i terrazzi sono pavimentati con ceramica tipo cotto e le ringhiere sono in ferro verniciato. Gli interni sono rifiniti con intonaco del tipo civile e tinteggiati con idropittura.
