TRIBUNALE CIVILE DI PALERMO
Sezione VI Civile – Esecuzioni Immobiliari

PROCEDURA ESECUTIVA
R.G.Es. 332/2017

RELAZIONE DI STIMA

Box auto sito nel Comune di Palermo,
via Villa Heloise n. 22 e n. 38, piano S1
(N.C.E.U. di Palermo, foglio 33, particella 801, sub. 44)

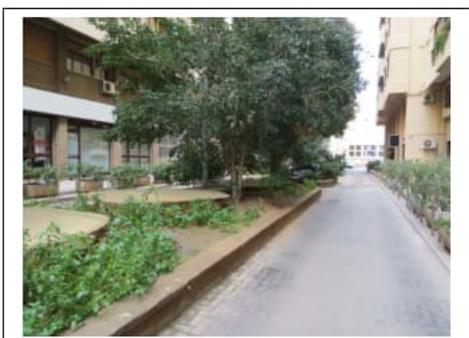
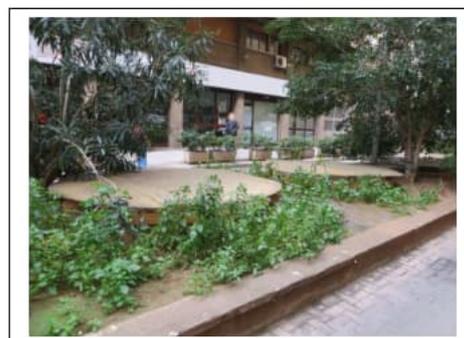
La via Villa Heloise è caratterizzata, nella parte centrale, da ampie aiole in una delle quali sono ubicati lucernari di forma circolare che illuminano il primo piano seminterrato del fabbricato dove si trovano i box auto pignorati (fig. 8-9).

Fig. 8. La via Villa Heloise. Lucernari che illuminano il primo piano seminterrato

Fig. 9. La via Villa Heloise. Lucernari che illuminano il primo piano seminterrato

Il primo piano seminterrato dove sono ubicati i box auto pignorati presentava, invece, notevoli degradi sul soffitto delle zone di manovra in corrispondenza dei lucernari e delle aiole soprastanti e in corrispondenza del manto stradale della via Villa Heloise.

Tali degradi, consistenti in rigonfiamenti, sfogliamenti e distacchi di intonaco, aloni, scoloriture e macchie di umidità, sono ascrivibili, quasi certamente, ad infiltrazioni di acqua piovana proveniente dalla pavimentazione della soprastante via Villa Heloise, dalle aiole e dai lucernari.

Sebbene l'edificio nel suo complesso si trovi in buono stato di manutenzione, tuttavia il primo piano seminterrato, come già precisato al paragrafo 3.2, necessita di notevoli interventi straordinari volti ad eliminare le infiltrazioni di acqua piovana provenienti dalla via Villa Heloise e le cause che le hanno generate. Pertanto si assegna il coefficiente di **0,65**.

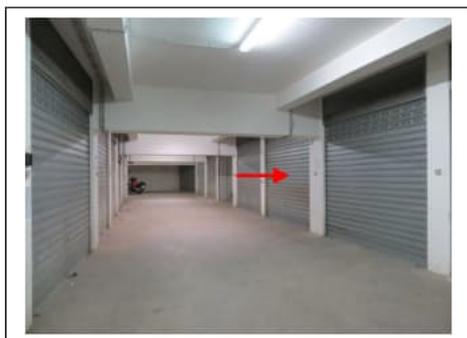
Come tutti i box auto del primo piano seminterrato il bene è dotato di saracinesca automatizzata (fig. 24-25) ed è fornito di energia elettrica e di un punto acqua con una piccola piletta (fig. 26).

Fig. 24. Primo piano seminterrato. Box auto pignorato identificato al sub. 44

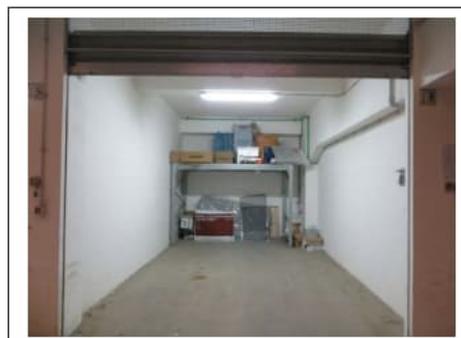
Per quanto concerne le finiture, le pareti del box sono intonacate e tinteggiate di bianco. La pavimentazione è in battuto di cemento.

Fig. 25. Primo piano seminterrato. Box auto pignorato identificato al sub. 44. Interno

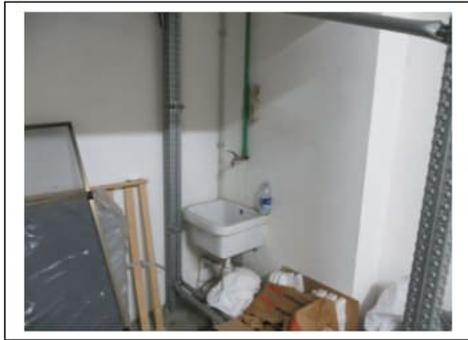
Fig. 26. Primo piano seminterrato. Box auto pignorato identificato al sub. 44. Interno
