**TRIBUNALE CIVILE DI PALERMO**  
**Sezione VI Civile – Esecuzioni Immobiliari**

**PROCEDURA ESECUTIVA**  
**R.G.Es. 332/2017**

**RELAZIONE DI STIMA**

**LOTTO 13**

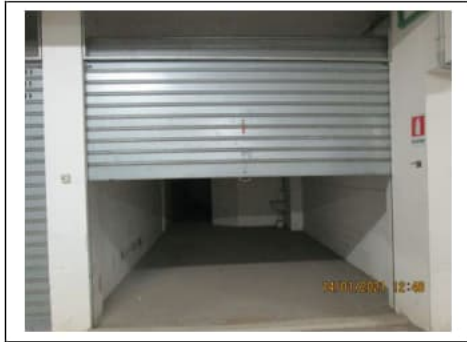
Fig. 24. Primo piano seminterrato. Box auto pignorato identificato al sub. 42

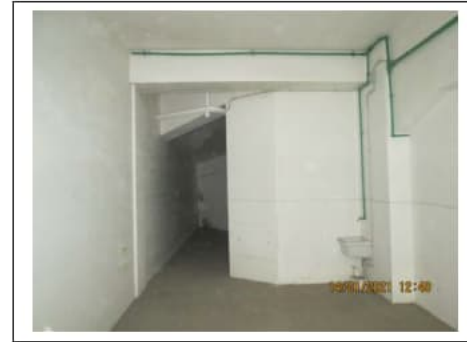
Fig. 25. Primo piano seminterrato. Box auto pignorato identificato al sub. 42. Interno

All'atto del sopralluogo del 14/01/2021 l'immobile pignorato presentava degradi in una porzione circoscritta del soffitto e nella vicina parete del vano retrostante dell'immobile in corrispondenza di alcune tubazioni condominiali.

Tali degradi, consistenti in un'ampia macchia di umidità ad andamento circolare, scoloriture e sfarinamenti della tinteggiatura, sono da attribuire, verosimilmente, a disfunzioni di impianti visto che sono localizzati attorno alle tubazioni.

Per risanare i suddetti degradi, una volta rimossa la causa che ha generato le infiltrazioni, si dovrebbero porre in essere una serie di interventi il cui costo si stima approssimativamente in € **1.500,00**.

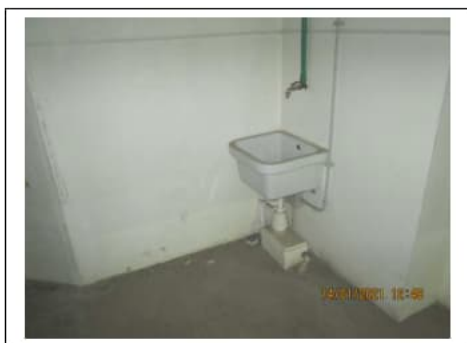
Fig. 28. Primo piano seminterrato. Box auto pignorato identificato al sub. 42. Punto acqua con piletta

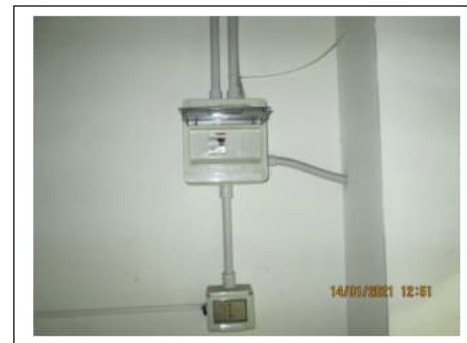
Fig. 29. Primo piano seminterrato. Box auto pignorato identificato al sub.42. Quadro elettrico e interruttore della luce
