TRIBUNALE CIVILE DI PALERMO
Sezione VI Civile – Esecuzioni Immobiliari

PROCEDURA ESECUTIVA
R.G.Es. 332/2017

RELAZIONE DI STIMA

Box auto sito nel Comune di Palermo,
via Villa Heloise n. 22 e n. 38, piano S1
(N.C.E.U. di Palermo, foglio 33, particella 801, sub. 40)

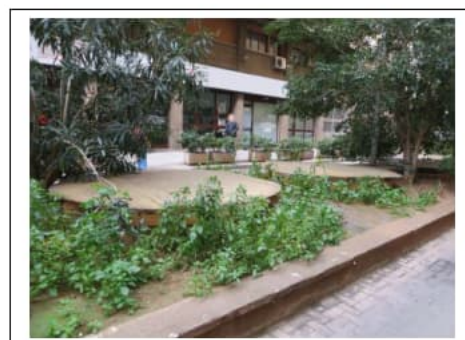
Fig. 9. La via Villa Heloise. Lucernari che illuminano il primo piano seminterrato

Il primo piano seminterrato dove sono ubicati i box auto pignorati presentava, invece, notevoli degradi sul soffitto delle zone di manovra in corrispondenza dei lucernari e delle aiole soprastanti e in corrispondenza del manto stradale della via Villa Heloise.

Tali degradi, consistenti in rigonfiamenti, sfogliamenti e distacchi di intonaco, aloni, scoloriture e macchie di umidità, sono ascrivibili, quasi certamente, ad infiltrazioni di acqua piovana proveniente dalla pavimentazione della soprastante via Villa Heloise, dalle airole e dai lucernari.

Sebbene l'edificio nel suo complesso si trovi in buono stato di manutenzione, tuttavia il primo piano seminterrato, come già precisato al paragrafo 3.2, necessita di notevoli interventi straordinari volti ad eliminare le infiltrazioni di acqua piovana provenienti dalla via Villa Heloise e le cause che le hanno generate. Pertanto si assegna il coefficiente di **0,65**.

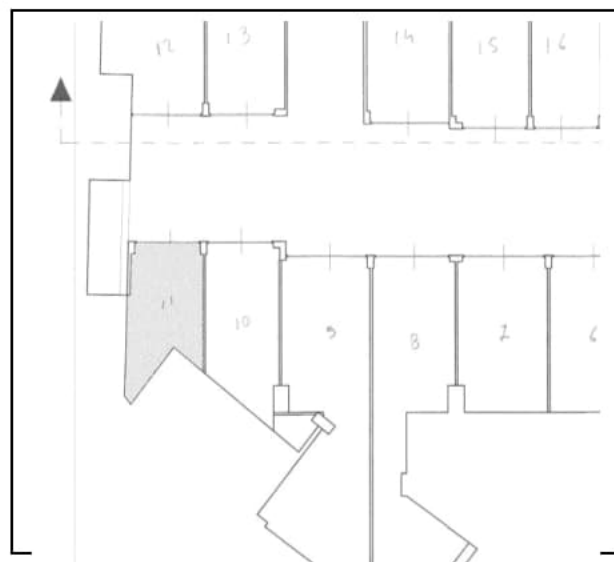
Il box auto che forma il lotto di vendita 12 è costituito da un unico vano di forma piuttosto irregolare. La parete di fondo, infatti, non è retta ma ha una forma a cuspidè rivolta verso l'interno del locale che restringe la lunghezza utile del vano impedendo di ricoverare agevolmente le autovetture (fig. 33).

Fig. 33- Estratto grafico di progetto del frazionamento del 2009 con indicazione del sub. 40
