**TRIBUNALE CIVILE DI PALERMO**  
**Sezione VI Civile – Esecuzioni Immobiliari**

**PROCEDURA ESECUTIVA**  
**R.G.Es. 332/2017**

**RELAZIONE DI STIMA**

Box auto sito nel Comune di Palermo,  
via Villa Heloise n. 22 e n. 38, piano S1  
(N.C.E.U. di Palermo, foglio 33, particella 801, sub. 27)

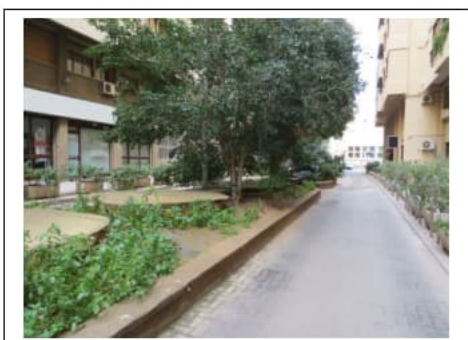
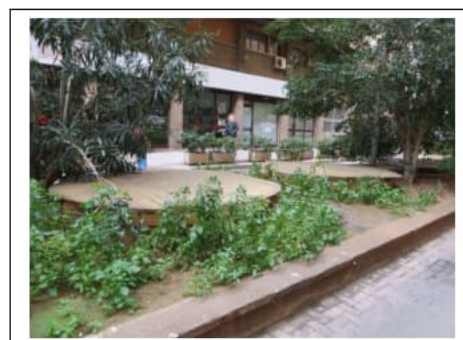
La via Villa Heloise è caratterizzata, nella parte centrale, da ampie aiole in una delle quali sono ubicati lucernari di forma circolare che illuminano il primo piano seminterrato del fabbricato dove si trovano i box auto pignorati (fig. 8-9).

Fig. 8. La via Villa Heloise. Lucernari che illuminano il primo piano seminterrato

Fig. 9. La via Villa Heloise. Lucernari che illuminano il primo piano seminterrato
