TRIBUNALE DI PALERMO

N° R. Es. : 436 / 2022

RELAZIONE DI CONSULENZA TECNICA D'UFFICIO

Appartamento sito in Palermo, Via Giovanni Battista Caruso N°12, Piano I a sx

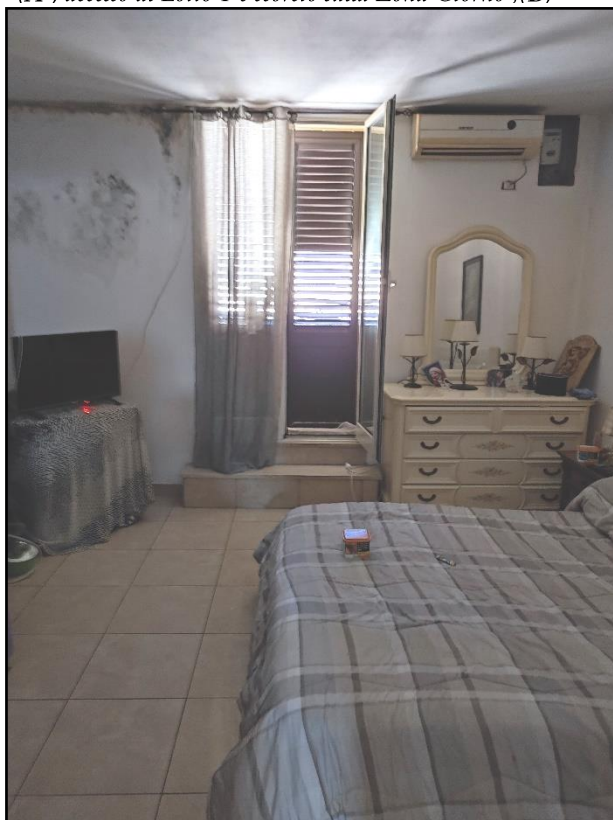
Camera Letto 1: sullo sfondo, porta-finestra su Via Caruso

Nella Camera da Letto 1, sulla parete prospiciente Via G.B.Caruso, sono state rilevate patologie di degrado degli intonaci con annerimento superficiale e formazione di muffe, causate dall'intasamento di un imbuto del pluviale, posto in opera sul prospetto principale.

Per quanto attiene gli impianti, si ritiene opportuno procedere a lavori di adeguamento dell'impianto elettrico , da affidare a Ditta abilitata che rilascerà, ad ultimazione dei lavori, il Certificato di Conformità ai sensi della Legge 37/08. Il costo complessivo dei suddetti lavori e di piccoli interventi manutentivi, quali la tinteggiatura delle pareti e del soffitto della Camera da letto 1 con idropittura lavabile, la riparazione dell'imbuto del pluviale, ammonta ad € **1.400,00** oltre IVA.

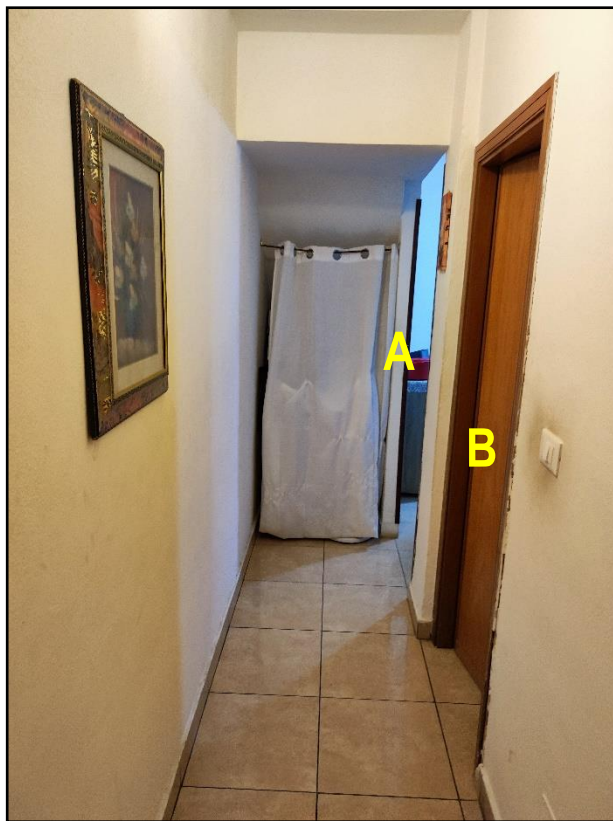
Disimpegno : (A) Ingresso - soggiorno ; (B) - W.C.Doccia ;

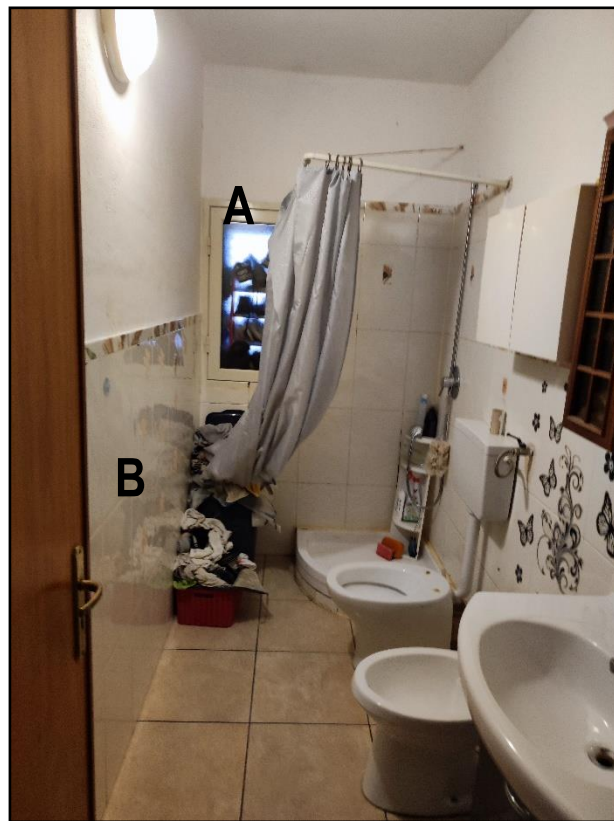
W.C. Doccia : (A) nuovo serramento su Corte interna; (B) rivestimento con piastrelle di ceramica (cm.47 x 30) per H= m.1,43

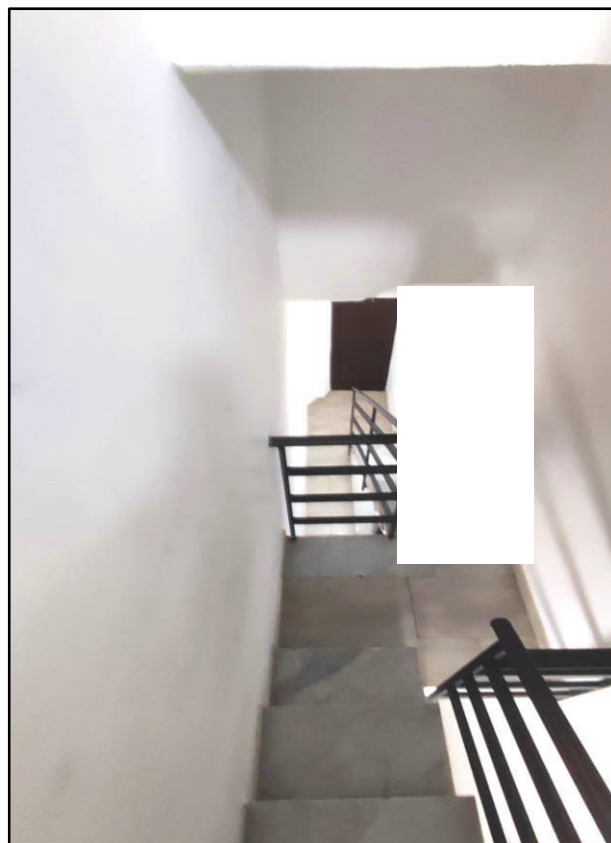
Controcampo sulla scala: sullo sfondo, portone d'accesso (A) alle unità immobiliari

la Corte interna. La scala per il collegamento alle N°2 unità immobiliari di Piano II, è stata chiusa da un cancello in ferro ad uso esclusivo. Tale chiusura ha obbligato il debitore esecutato ad apportare delle modifiche all'unità immobiliare, quali la creazione di un modesto disimpegno e di un nuovo collegamento interno al fine di poter accedere alla sua proprietà, ubicata al Piano II, così come evidenziato dalla documentazione fotografica alle pagg.5 e 7. L'intero organismo edilizio fu sottoposto a lavori di ristrutturazione per i quali venne rilasciata dal Comune di
