Relazione fotografica dell'appartamento sito al piano terzo e del lastrico solare di piano quarto -Lotto A:

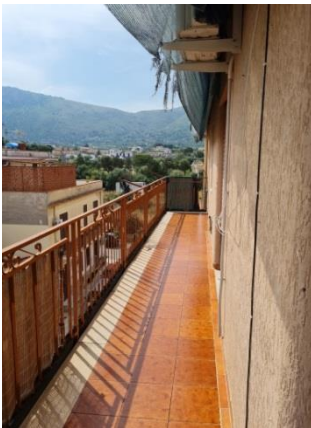
15

15-Balcone prospiciente il prospetto principale, che percorre in tutta la sua lunghezza l'appartamento.

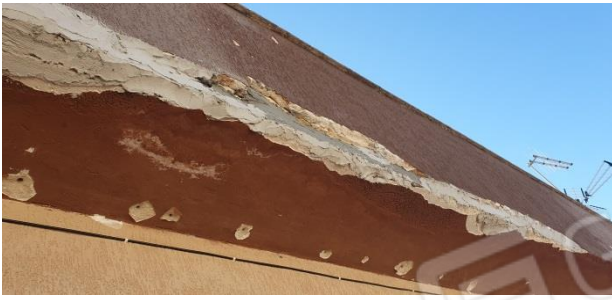
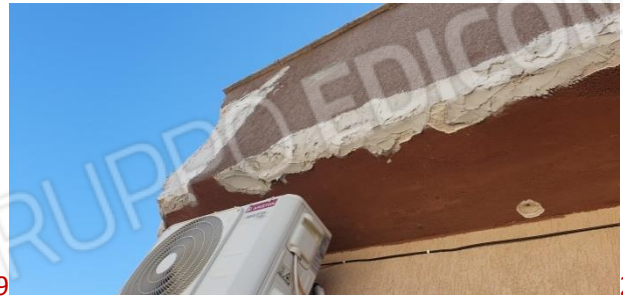
22-23-All'esterno la struttura del torrino appare deteriorata con i ferri del pilastro angolare a vista, così come il cornicione della copertura.
