**TRIBUNALE DI PALERMO**  
**SEZIONE IV CIVILE – ESECUZIONI IMMOBILIARI**

PROCEDURA N. 164/2022 R.G.ES.

**RELAZIONE DI CONSULENZA TECNICA**  
**NELLA PROCEDURA ESECUTIVA IMMOBILIARE**

**LOTTO UNICO** – Fabbricato industriale sito in Villabate (PA), Fondo La Rosa, via Rosario Livatino nn.14-16, posto al piano terra e al piano seminterrato, in catasto identificato al Foglio 2, p.lla 4044, sub. 1, categoria D/1, rendita catastale di euro 4.698,00

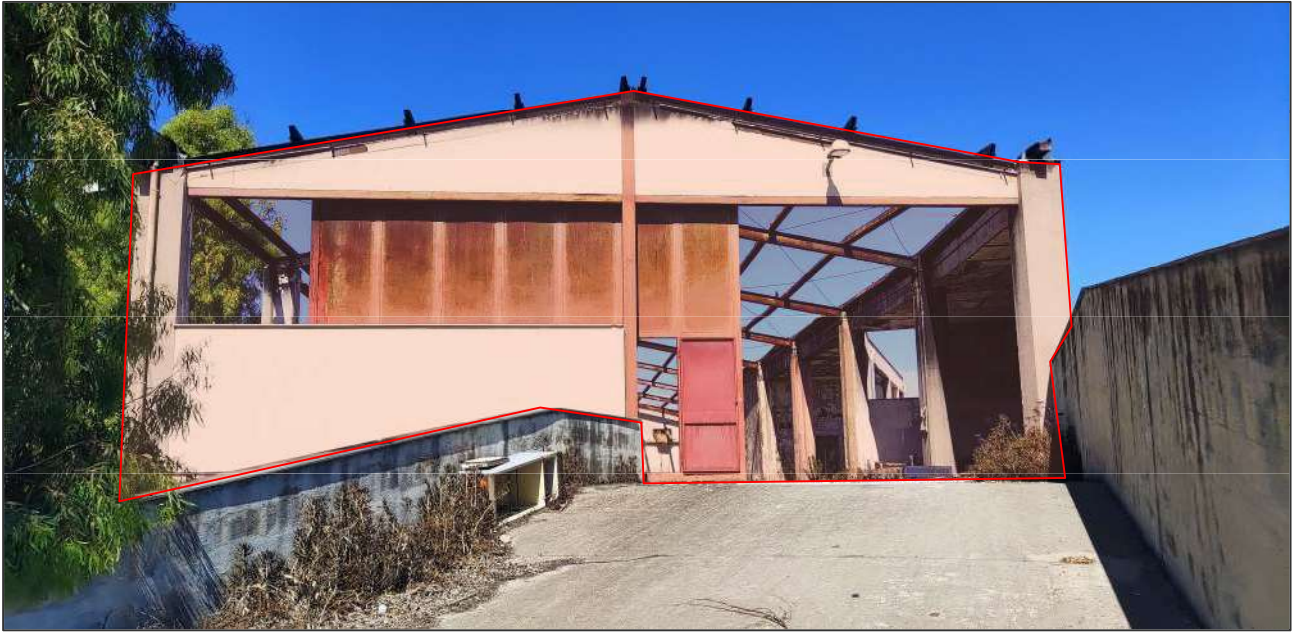
L'intera costruzione, già in disuso al momento dell'incendio che ne ha compromesso la copertura, presenta i propri prospetti intonacati e tinteggiati, ma con evidenti fenomeni di ammaloramento e di degrado dell'intonaco caratterizzati da un quadro fessurativo e da sparse efflorescenze ed alterazioni cromatiche dell'intonaco che appaiono ancora più evidenti nella parte afferente al corpo B, dove i danni provocati dal rogo si mostrano maggiori e più significativi. La totale assenza di tutti gli infissi esterni e delle relative vetrate che, in origine, completavano le facciate, (oggi il solo infisso presente

*Prospetto ad est. (Corpo A)*

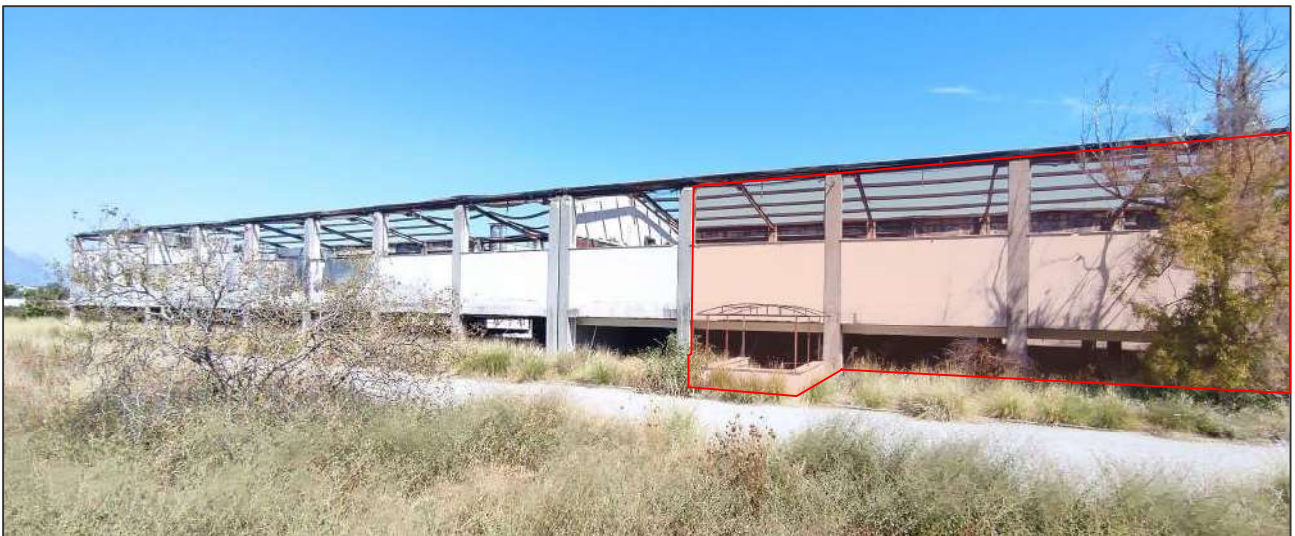
*Prospetto a sud. In rosso il Corpo A.*

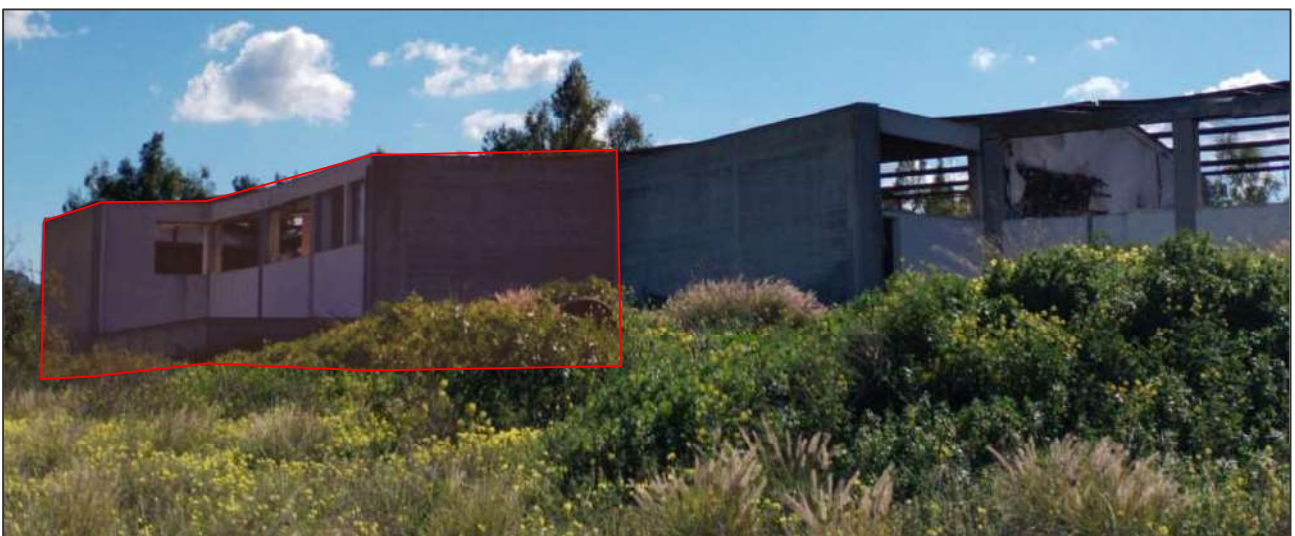
*Prospetto a nord. In rosso il Corpo A.*

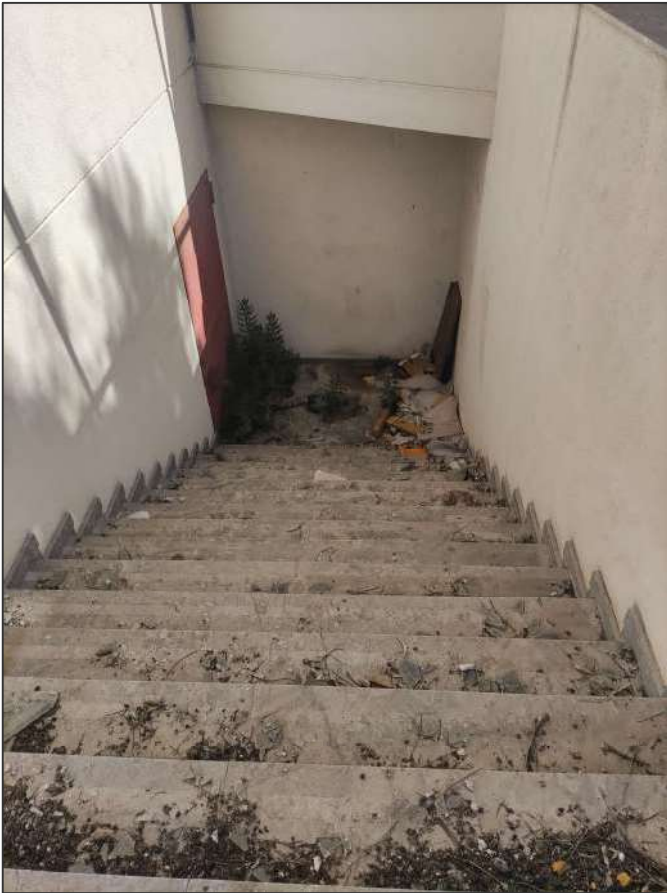
*Scala esterna di accesso al piano adiacente al prospetto rivolto ad est ed unica porta rimasta in essere.*

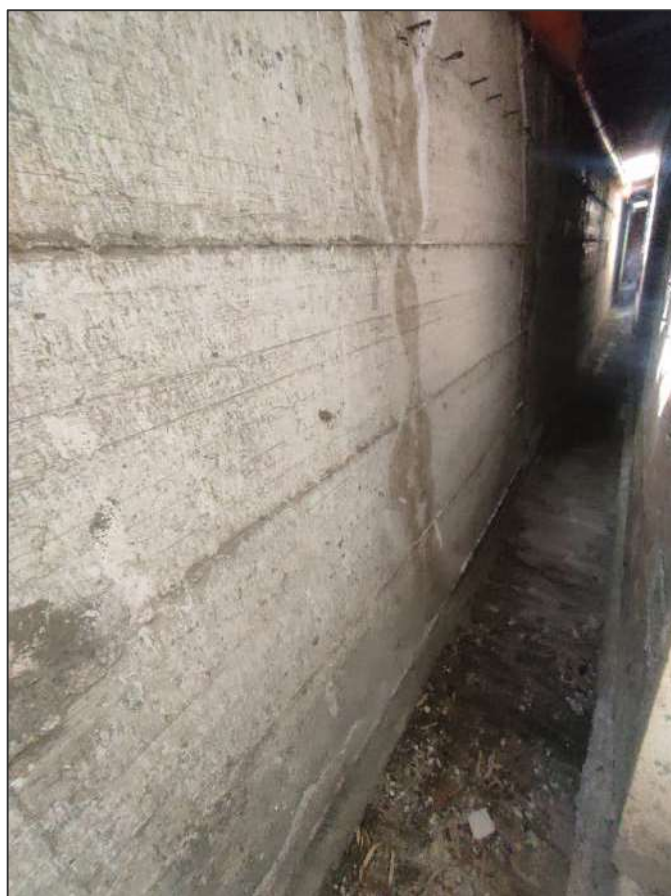
Lungo tutto il lato lungo rivolto a sud è presente una indiana ispezionabile profonda 0,70 mt.

*Indiana ispezionabile posta sul alto lungo esposto a sud*

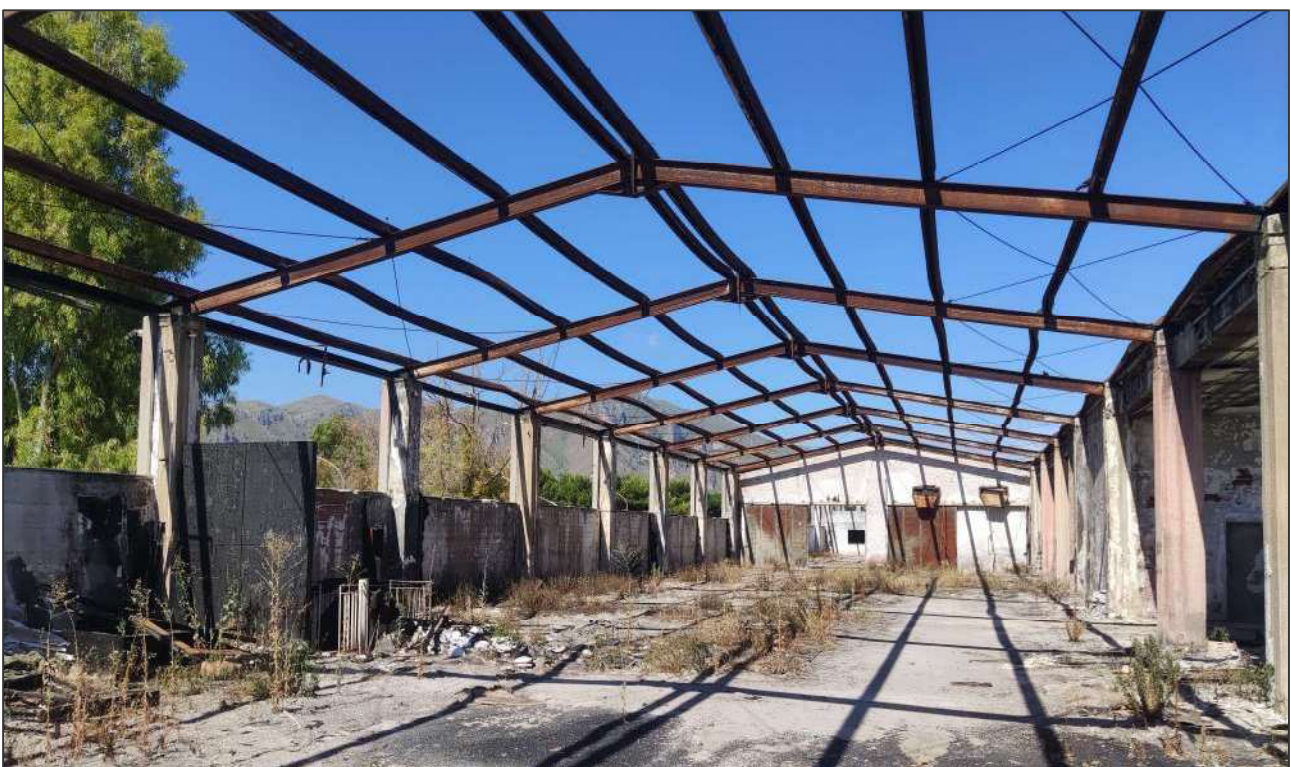
scorrevoli di compartimentazione tagliafuoco in pessimo stato di conservazione e fortemente segnate dal rogo e dall'abbandono. Gli impianti realizzati e funzionanti un tempo, si mostrano sensibilmente compromessi quando non manchevoli *in toto* o in parte.

*Visione d'insieme guardando verso il Corpo B*

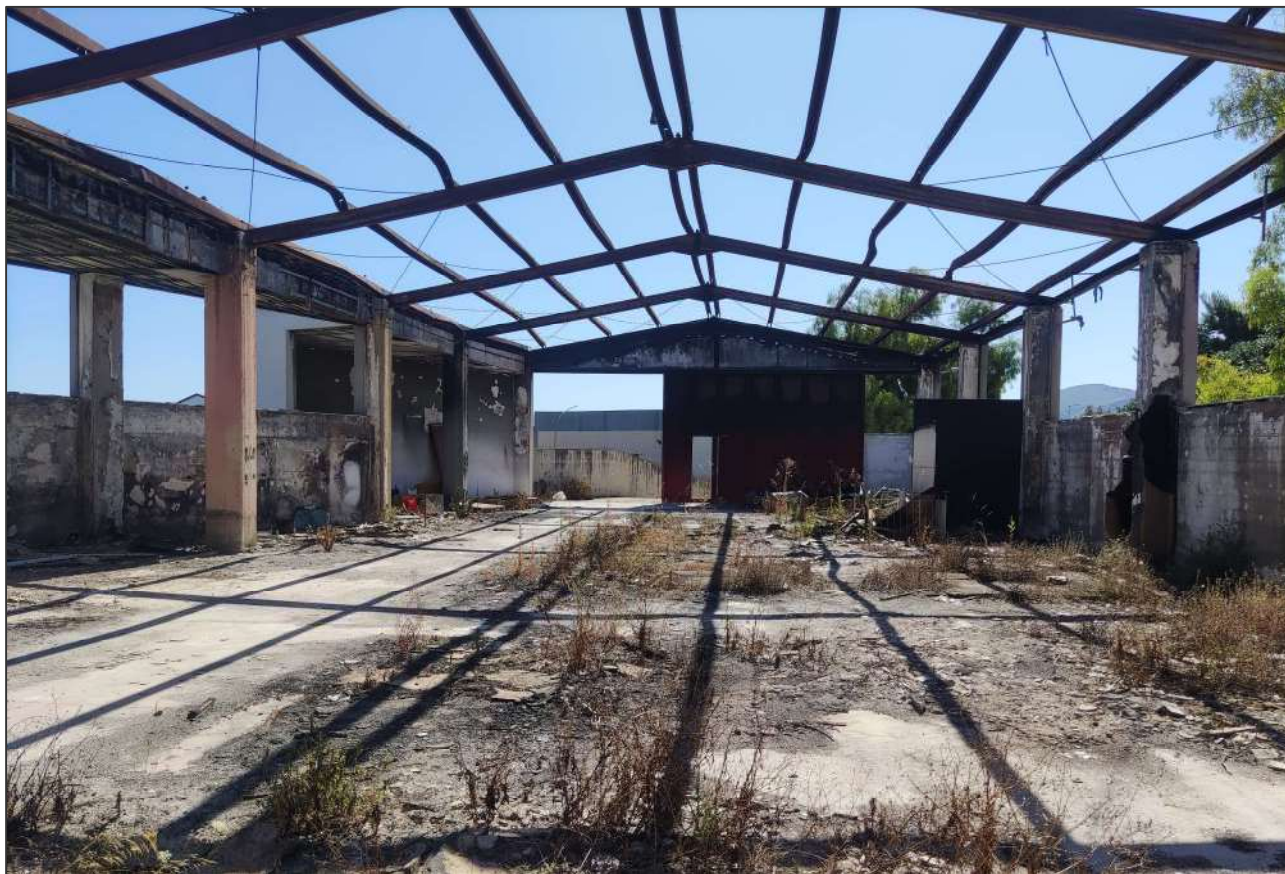
L'assenza totale di copertura, così come di qualunque altra forma di protezione dagli agenti atmosferici, nonché i danni provocati dall'incendio restituiscono uno stato di degrado importante e diffuso. Le tompagnature perimetrali si mostrano perlopiù scrostate e quasi completamente prive di intonaco, annerite e, in alcuni casi prossime allo stato grezzo. La pavimentazione che è di tipo industriale su tutto il piano (ad eccezione del nucleo servizi piastrellato in gres porcellanato) seppellita sotto una coltre di detriti e fuliggine si presenta invasa da arbusti ed erbacce la cui crescita risulta favorita dalla mancanza di un piano di copertura. Anche in questo piano non sono presenti arredi, né attrezzature e/o macchinari di alcun tipo. L'accesso alla zona servizi avviene attraverso una porta di compartimentazione tagliafuoco mentre una parte degli infissi interni in legno risultano accatastati, in cattivo stato di conservazione, all'interno dei locali bagno.

*Visione d'insieme guardando verso la rampa di accesso al piano.*

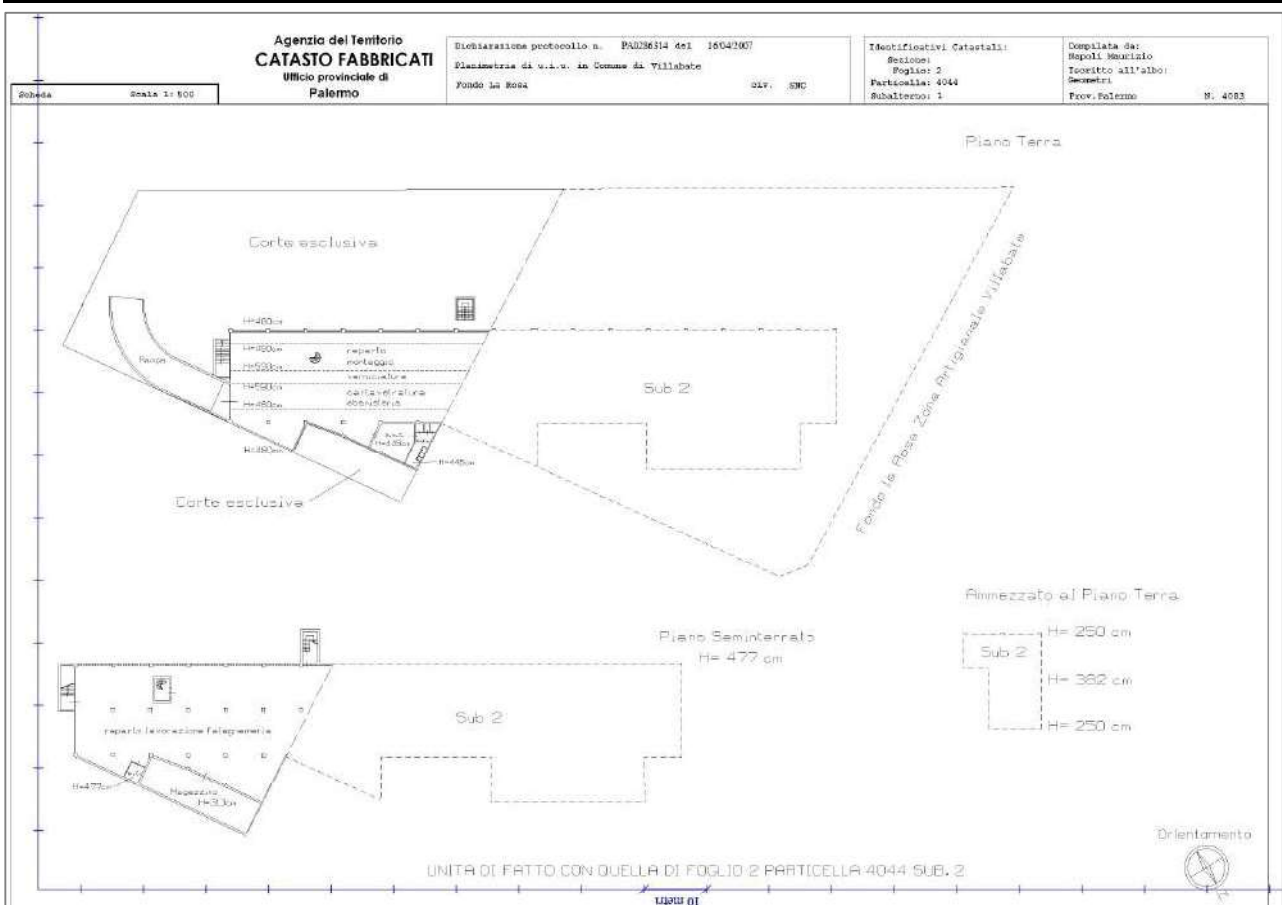
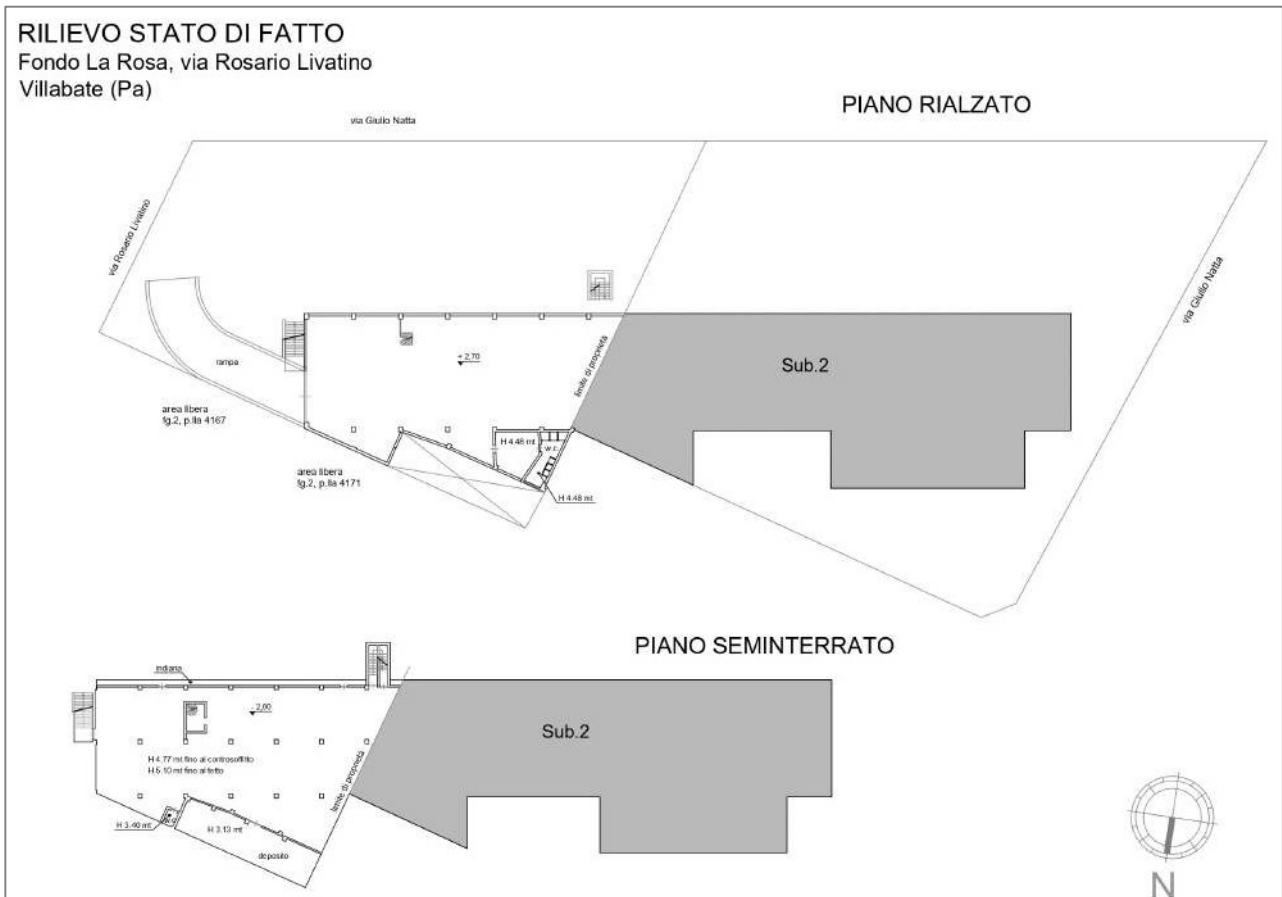
A seguito dei sopralluoghi effettuati, il sottoscritto non ha riscontrato difformità tra la situazione attuale dei luoghi e la planimetria catastale così come si evince dal confronto planimetrico di seguito riportato:
