TRIBUNALE DI PALERMO
SEZIONE VI CIVILE - ESECUZIONI IMMOBILIARI

Esecuzione Immobiliare R.G.E. 110/2023

PERIZIA DI STIMA IMMOBILIARE
LOTTO UNICO

Piena proprietà dell'appartamento sito in Palermo, via Sammartino n. 90, piano terzo e piano quarto, distinto al Catasto Fabbricati al foglio 44, p.lla 197 sub 8, cat. A/3

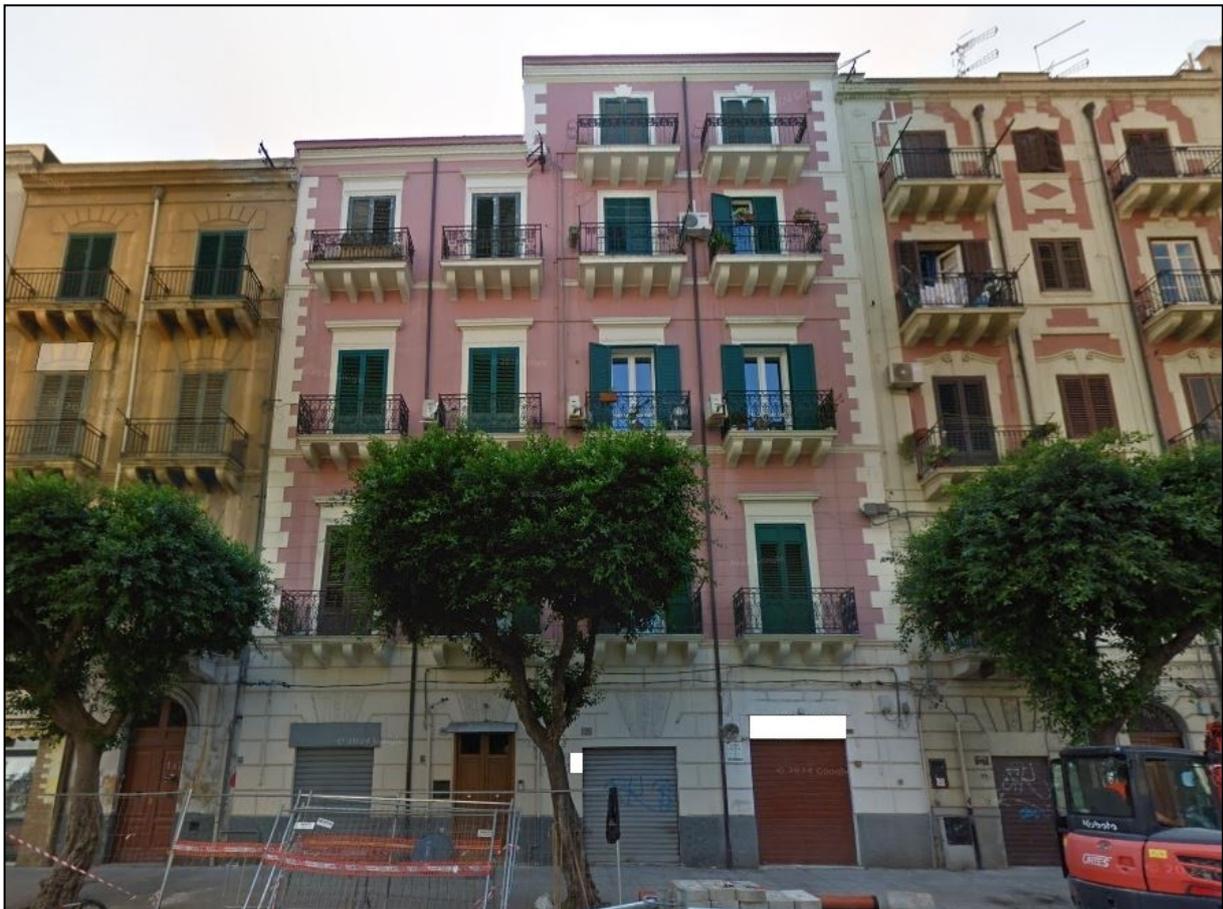
Foto 1 – Vista del prospetto su via Sammartino (tratta da Google Street View)

tufo, solai in acciaio e laterizi e copertura in legno a falde inclinate ricoperte da manto di tegole. Il fabbricato, connotato da caratteristiche costruttive e di finitura proprie dell'edilizia residenziale in linea dei primi del Novecento, presenta un gradevole trattamento della facciata prospiciente la pubblica via con l'uso del bugnato per il rivestimento dei paramenti murari e dei cantonali ai piani terra e primo, di cimase, cornici, cornicioni modanati e di balconi a mensola in pietra con ringhiere in ferro battuto. Il prospetto su via Sammartino mostra oggi uno stato conservativo e manutentivo buono (foto 1-2-3-4 in Allegato 6).

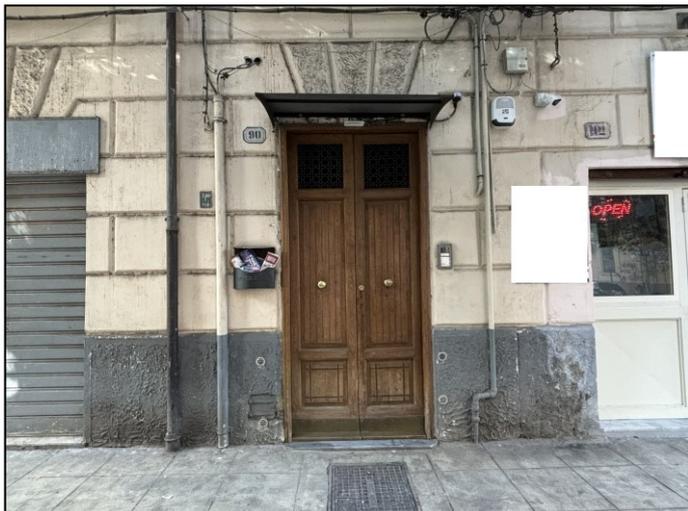
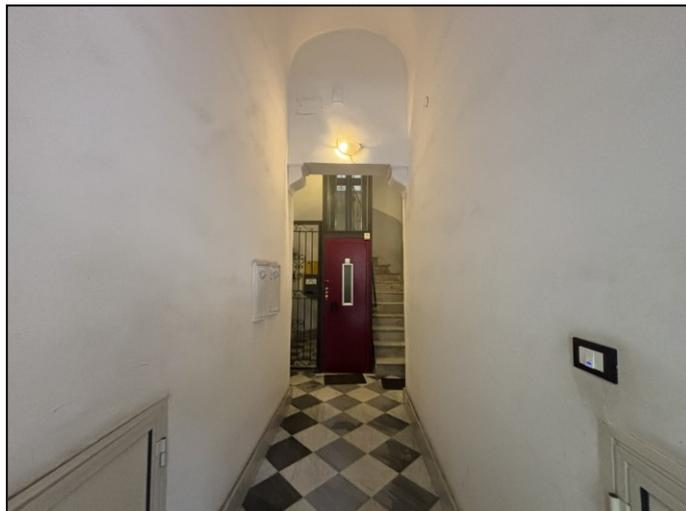
Foto 5-6 – Vedute del portone d'ingresso numero civico 90 e dell'androne dello stabile

Il fabbricato, a cui si accede da un portone contraddistinto dal numero civico 90 di via Sammartino (foto 5), è servito verticalmente da un corpo scala corredato da un ascensore di recente installazione e risulta sprovvisto di servizio di portineria. Il portone d'ingresso reca serramenti in legno, l'androne condominiale ha un pavimento a scacchiera in marmo, la scala condominiale, che si sviluppa attorno all'ascensore, ha rampe rivestite con lastre di marmo delimitate dai muri d'ambito (foto 6-7-8-9). Lo stabile presenta parti comuni interne connotate da discrete condizioni d'uso e di manutenzione e dotazione impiantistica conforme alle vigenti disposizioni in materia di sicurezza.

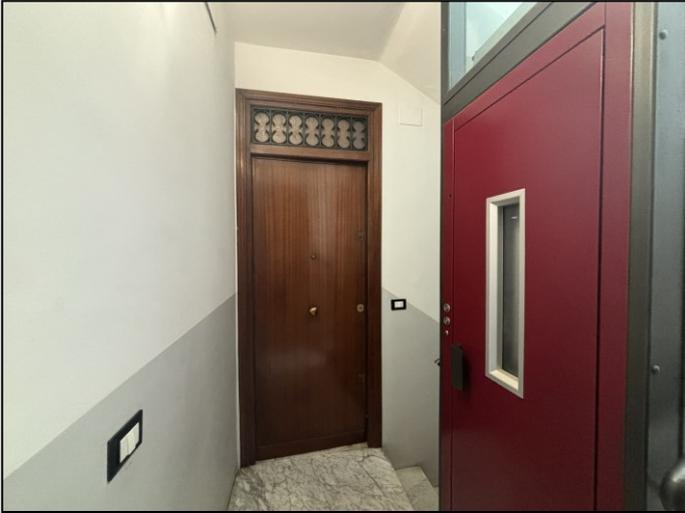
Foto 10 – Porta d'ingresso (piano 3°)

Accessi – All'unità abitativa si accede dal ballatoio comune del piano terzo dell'edificio, porta a destra salendo la scala condominiale, priva di numero d'interno (foto 10-11).

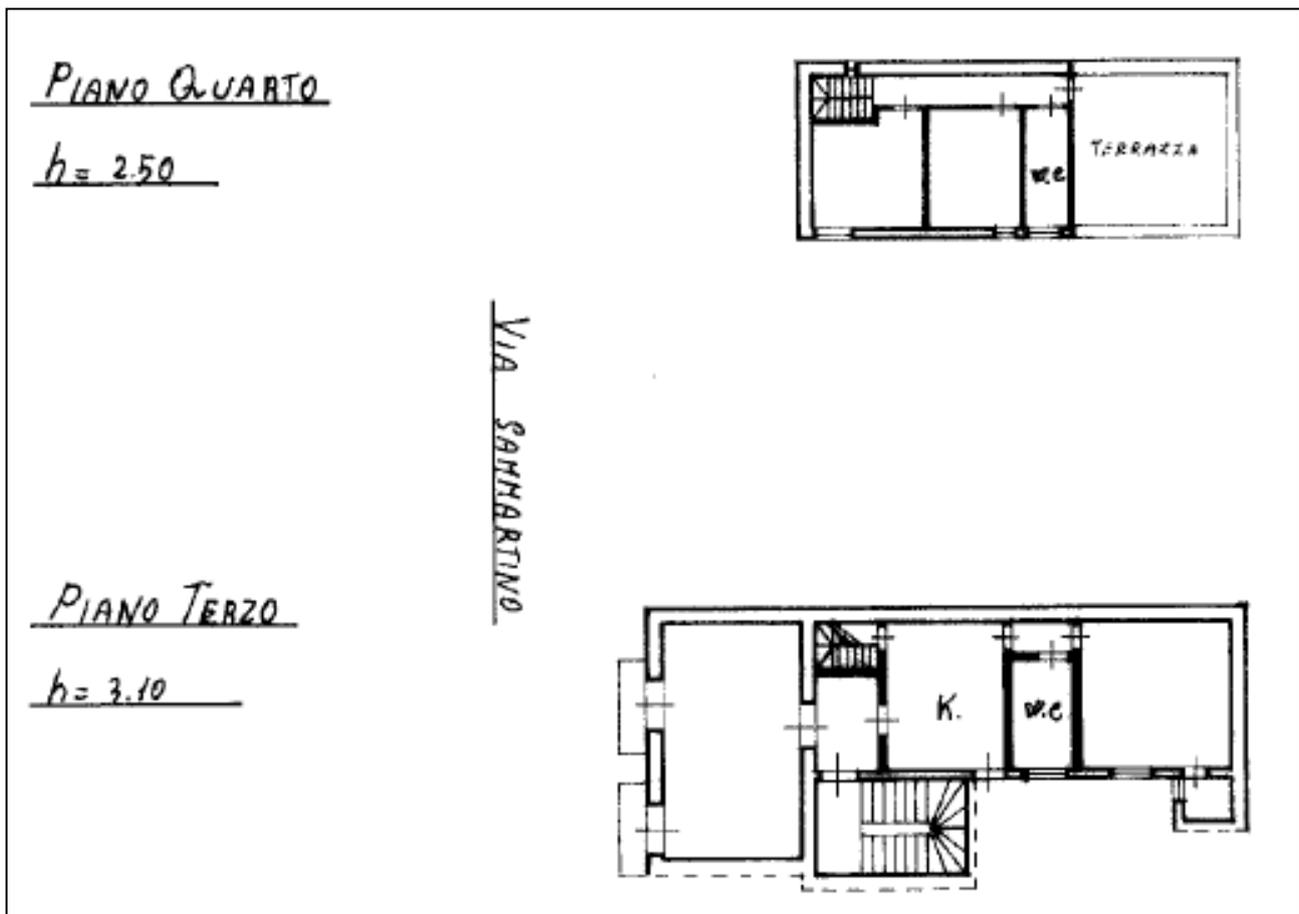
Planimetria catastale attuale dell'immobile p.lla 197 sub 8

- presenza di un soppalco realizzato mediante la parziale interposizione di un solaio all'interno del vano prospettante su via Sammartino;
- assenza della scala interna di collegamento tra i due livelli dell'unità immobiliare, realizzazione di una partizione orizzontale per la chiusura dell'originario vano scala alla quota del piano quarto;
- ridistribuzione interna dei piani terzo e quarto mediante l'eliminazione di pareti e la realizzazione di nuovi divisori;
- presenza di un'apertura, situata a circa metri 0,95 dal piano di calpestio, nella parete posta tra il soppalco e l'ambiente contiguo del piano quarto;
- assenza di due finestre in corrispondenza della parete perimetrale nord e ampliamento dell'apertura esterna di collegamento con il terrazzo al livello del piano quarto.

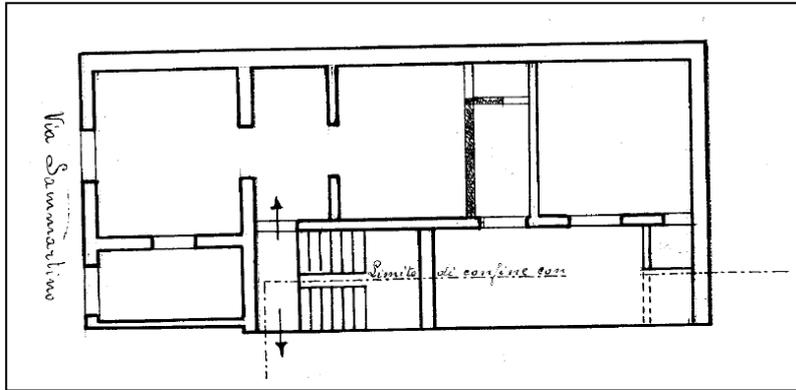
Planimetria catastale d'impianto (1939) che rappresenta il piano terzo dell'immobile

Ciò premesso e visto lo stato attuale dei luoghi, di seguito si evidenziano le difformità riscontrate con riferimento sia a quanto rappresentato nella planimetria catastale d'impianto sia ai grafici del progetto allegato alla summenzionata comunicazione di opere interne (cfr. planimetrie in Allegati 4, 7, 13 e 15).

N.B. Sulla scorta delle considerazioni che precedono si ribadisce che l'esperto, con riferimento alla rilevata discrepanza tra quanto rappresentato nella planimetria d'impianto del 1939 e lo stato attuale, in difetto di ulteriori informazioni circa la datazione e le caratteristiche delle opere di ampliamento dell'immobile originario, non può procedere ad una più rigorosa verifica della loro legittimità urbanistica e di tale circostanza si terrà conto ai fini della stima dell'immobile pignorato.

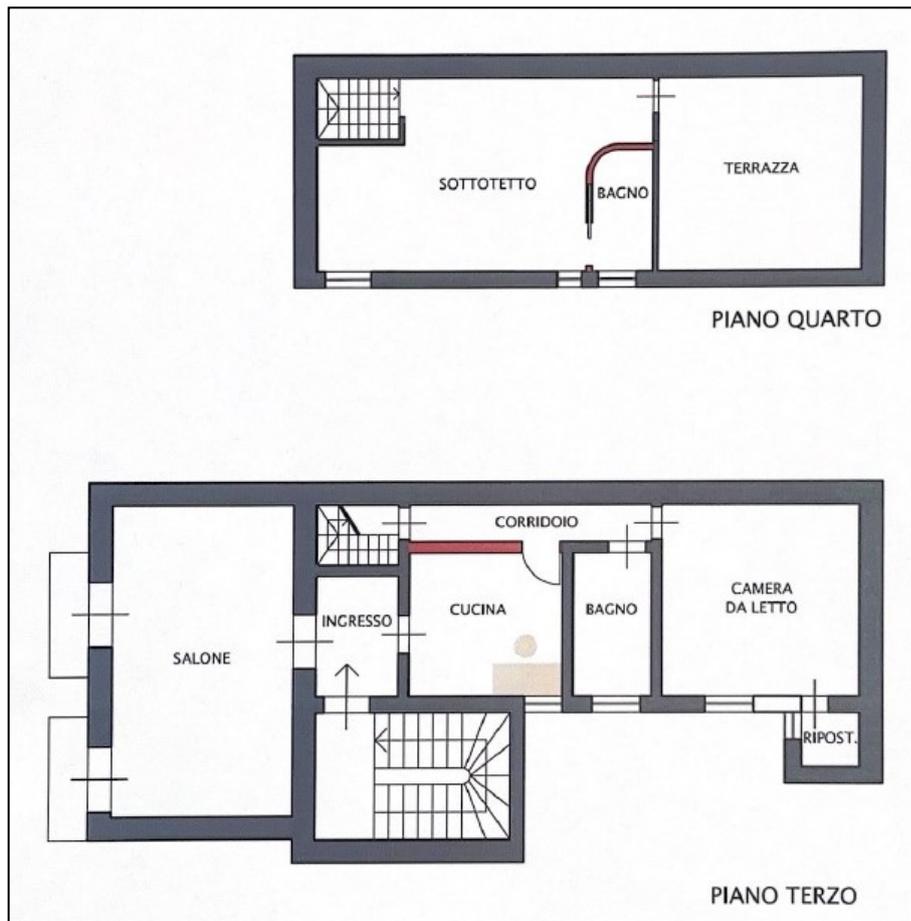
**Planimetria di progetto allegata alla comunicazione di opere interne
prot. n. 761332 del 21.10.2010**

tecnologici. Si segnala che l'unità abitativa attualmente rinvenuta, sebbene presenti uno stato al grezzo, mostra una composizione interna visibilmente difforme rispetto a quanto rappresentato nel progetto allegato alla comunicazione anzidetta.

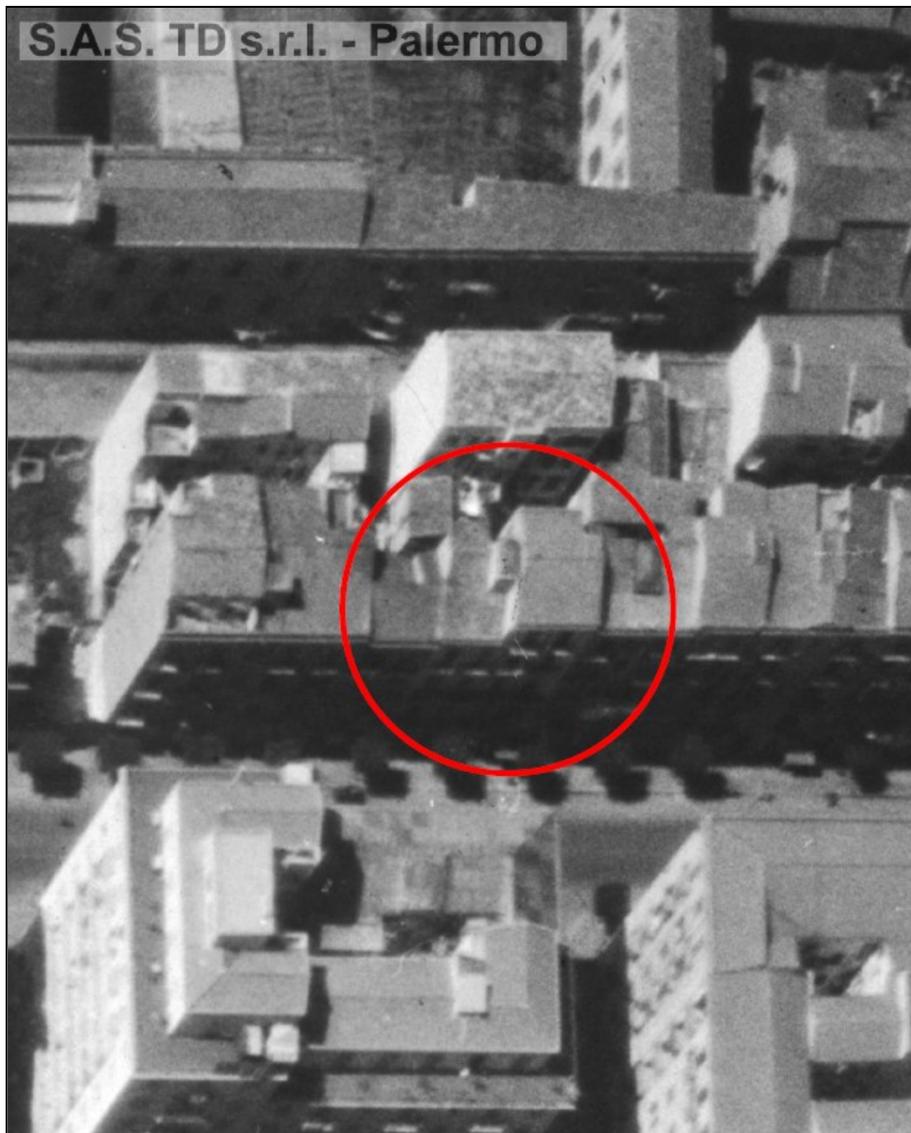
Ripresa aerea S.A.S TD del 1955 in cui è evidenziato il fabbricato che comprende l'immobile pignorato

Con particolare riferimento alla presenza di un ulteriore livello in corrispondenza del piano quarto sottotetto, considerata l'epoca di costruzione dell'edificio, la sottoscritta, ai fini della datazione dell'intervento e dell'accertamento di eventuali modifiche volumetriche del fabbricato, ha visionato le foto aeree dei voli N.C.A.P. dell'agosto 1942 e S.A.S. TD del marzo 1955. Premesso che entrambi i voli, per quanto attiene alla porzione di fabbricato in cui ricade l'immobile pignorato, sembrano rappresentare la medesima situazione ma che il volo dell'agosto 1942, data la bassa definizione dell'immagine, non consente una visione nitida dell'edificio, l'esperto ha acquisito l'ingrandimento del volo S.A.S. 1955 (Allegato 16), trattandosi di un volo che riproduce con maggiore dettaglio lo stato dei luoghi. Dall'esame della ripresa aerea si rileva quanto di seguito esposto.
