# TRIBUNALE DI PALERMO

**ESECUZIONE IMMOBILIARE N. 452/2021 R.G. ES.**

**CONSULENZA TECNICA D'UFFICIO**

C.T.U.: ARCH. SALVATORE MANISCALCO

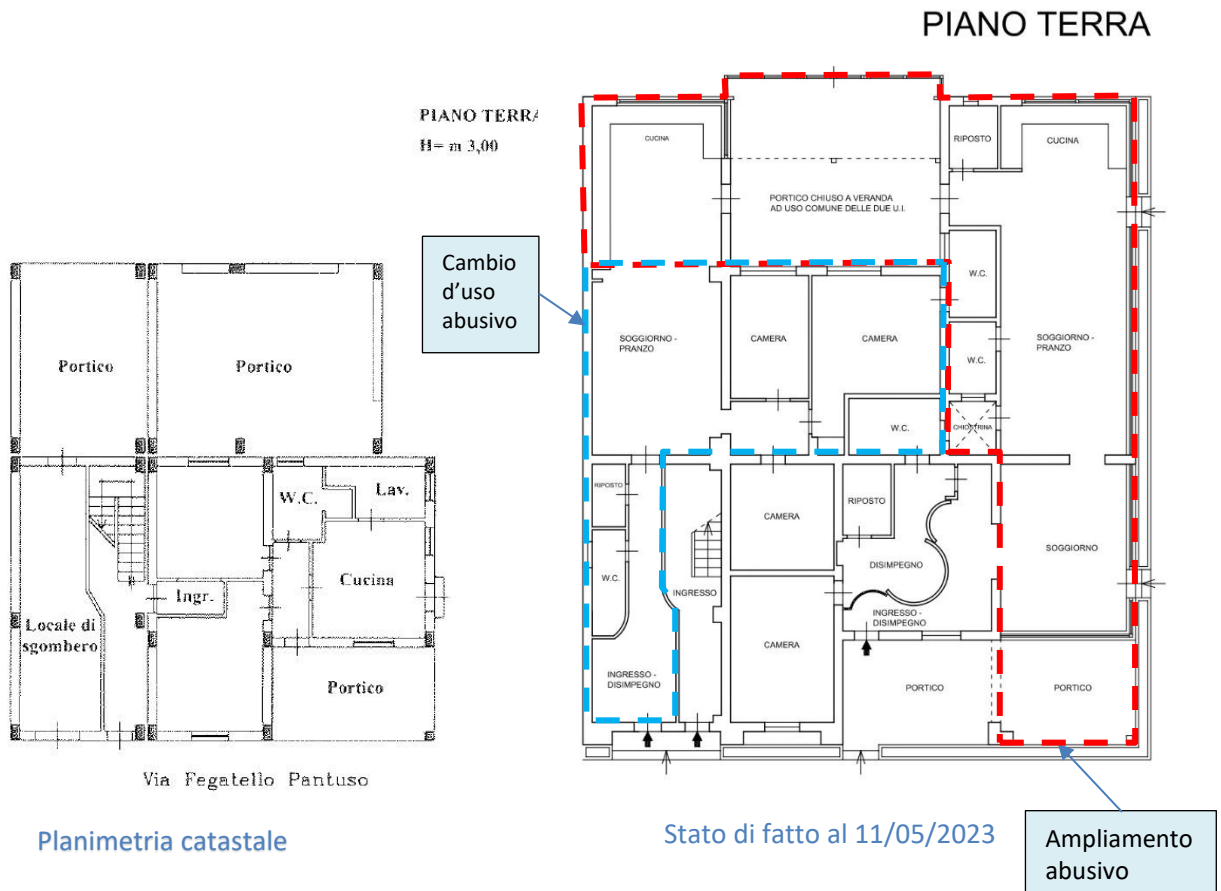
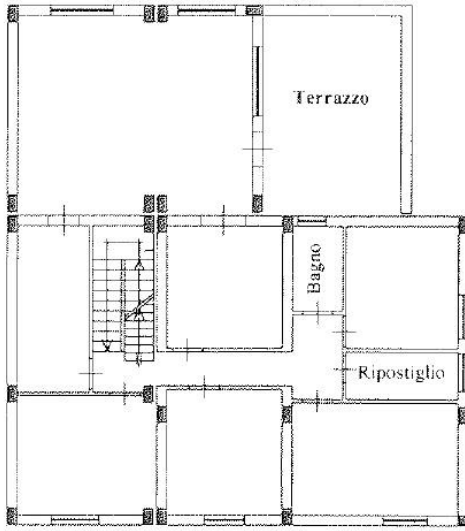
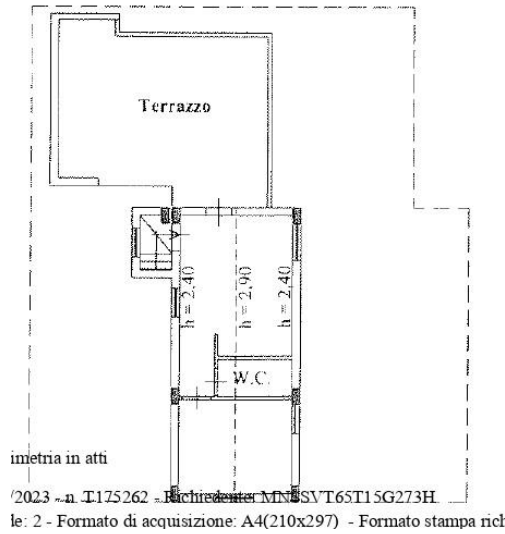
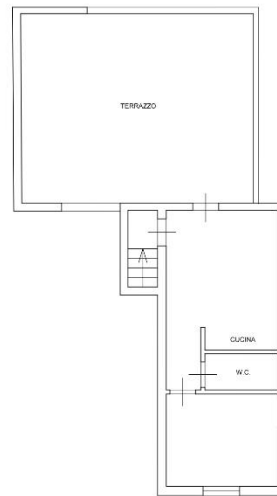
### RAFFRONTO TRA PLANIMETRIA CATASTALE E RILIEVO DELLO STATO DI FATTO

Ampliamento  
abusivo del  
balcone

Dal raffronto tra la planimetria catastale depositata al N.C.E.U. e lo stato dei luoghi (planimetria rilevata il 11/05/2023) risultano delle gravi difformità al piano terra, ovvero l'ampliamento abusivo per una superficie utile di circa 170,00 mq (vedasi contorno in rosso), e il cambio di destinazione d'uso, in residenziale, del locale di sgombero e dei due portici di retrospetto. Tali difformità hanno originato

due U.I. per civile abitazione al piano terra ed una U.I. al primo e secondo piano, tutte e tre con ingressi distinti e separati dal prospetto principale.

Al primo piano risulta un'altra difformità ovvero l'ampliamento abusivo della superficie non residenziale di circa 17,00 mq del balcone realizzato sul prospetto principale.

Inoltre, anche la distribuzione interna risulta variata.

Pertanto, alla luce di quanto esposto, il sottoscritto valuta l'immobile IRREGOLARE, sotto il profilo catastale.

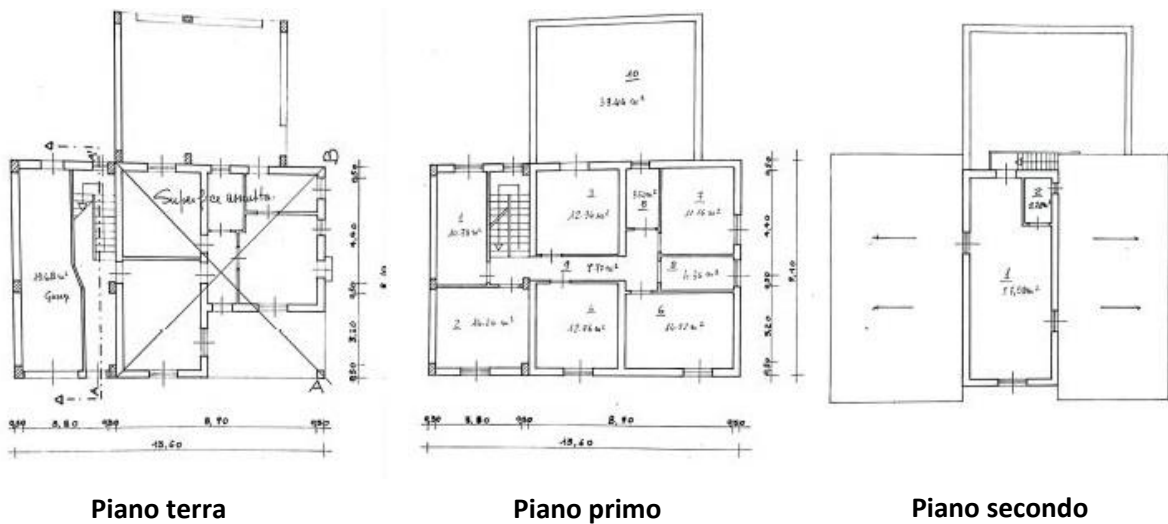
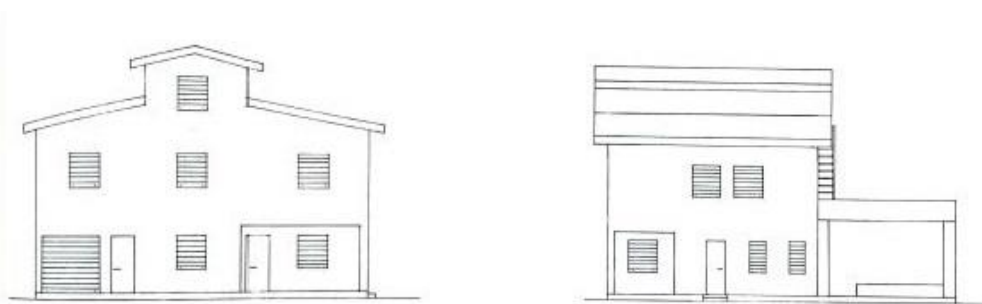
Foto -55- Elaborati grafici

- Pratica di condono edilizio L.47/85, prot. 4315 del 03.4.1987: in cui è stata dichiarata una superficie da condonare di mq 157,78, così ripartita:
  - Superficie residenziale = mq 122,31;
  - Superficie non residenziale = mq 59,12 x 0,60 = mq 35,47;
