TRIBUNALE CIVILE DI PALERMO
Sezione VI Civile – Esecuzioni Immobiliari

PROCEDURA ESECUTIVA
R.G.Es. 332/2017

RELAZIONE DI STIMA

Autorimessa sita nel Comune di Palermo,
via Villa Heloise n. 20, piano S1
(N.C.E.U. di Palermo, foglio 33, particella 801, sub. 21)

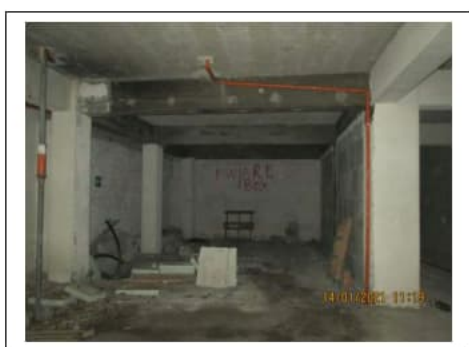
Fig. 34. Secondo piano scantinato. Box auto antistante la rampa di accesso

Nel piano di calpestio è visibile solamente il massetto in calcestruzzo che risulta scavato in alcune zone. Sono visibili anche i pozzetti del sistema di scarico e deflusso acque non ancora ultimati.

E' presente un impianto elettrico non definito con canalette e cassette a vista ed un quadro elettrico quasi del tutto privo dei moduli situato su un pilastro alla fine della rampa.

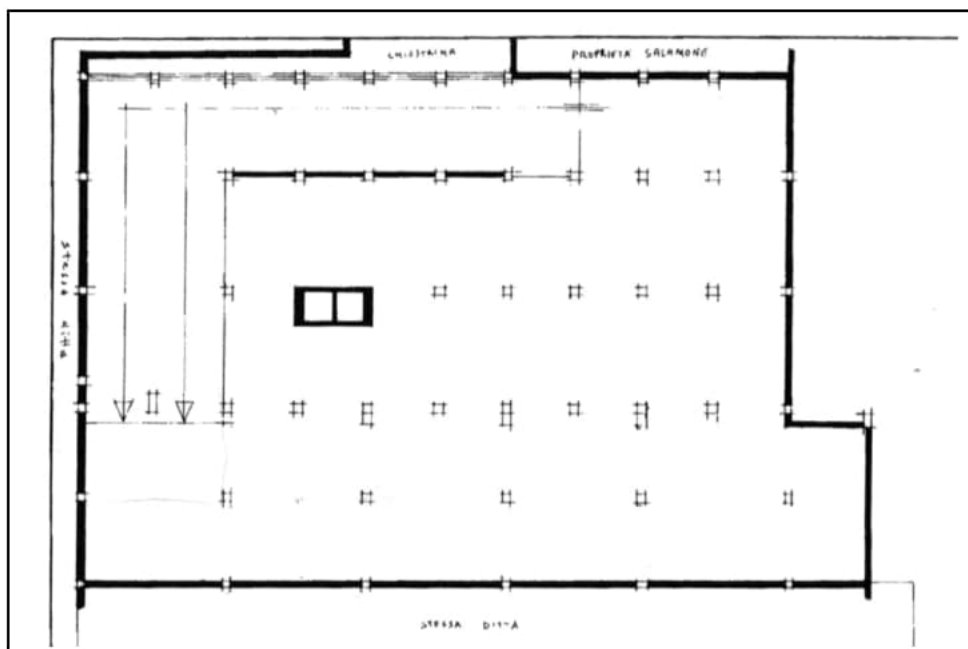
Fig. 56- Estratto della planimetria catastale del 19/12/1984

Le difformità consistono nel fatto che l'ampio spazio pilastrato rappresentato nella planimetria catastale e nelle tavole di progetto è stato frazionato in 17 box auto tramite la realizzazione di tramezzi di divisione tra i pilastri.

Da ricerche condotte dalla scrivente presso gli uffici tecnici comunali, non sono state rinvenute pratiche di frazionamento inerenti il secondo piano seminterrato e, pertanto, si presume che le modifiche effettuate siano state realizzate in assenza di concessione edilizia.
