**Foto 1-2 - Viste dall'alto tratte da Google Earth Pro con cerchiata la zona (a nord di Lentini) con l'immobile condominiale in cui si trovano l'abitazione e il locale di sgomabero, oggetto di stima.**

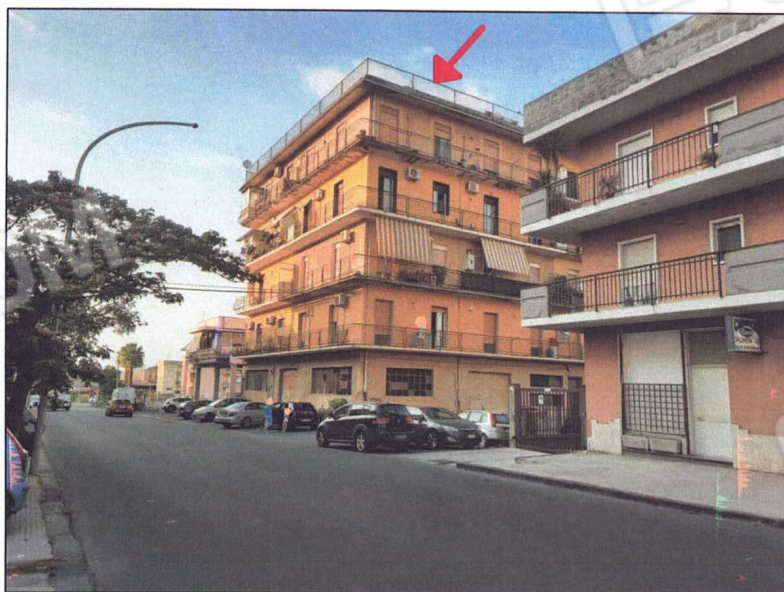
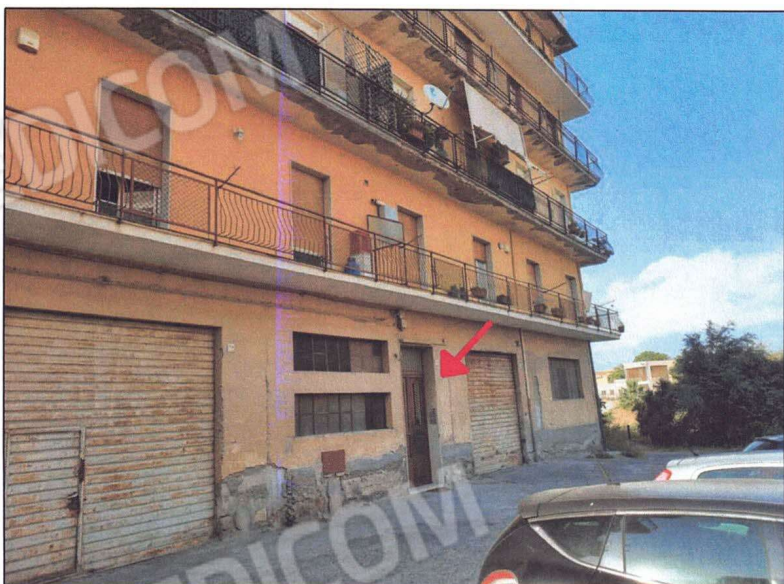
**Foto 4-5 - Foto dell'immobile condominiale scattata da Viale Riccardo Da Lentini. Esso è costituito da magazzino al piano terra, da abitazioni al 1°, 2°, 3°, 4° piano, locali di sgombero e terrazza al 5° piano. Vista dell'unico ingresso (a sud del condominio) da Viale Riccardo Da Lentini n. 156**

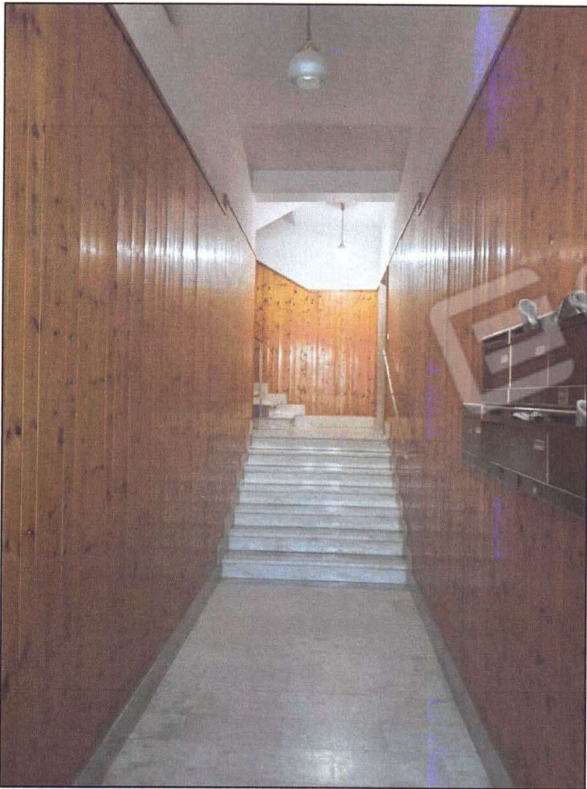
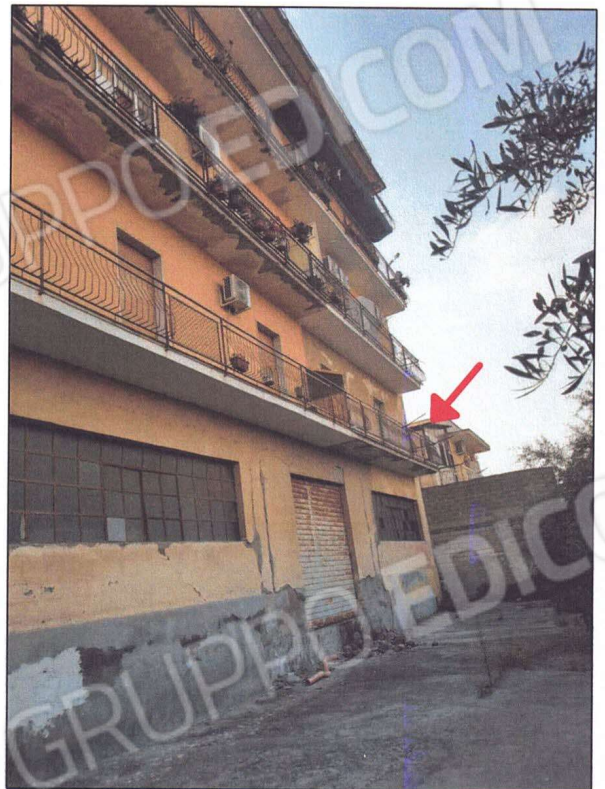
**Foto 6-7 - Foto dell'androne e del corpo scala ascensorato.  
Foto del prospetto sul lato est in cui al primo piano si affaccia l'abitazione su cortile restrostante.**

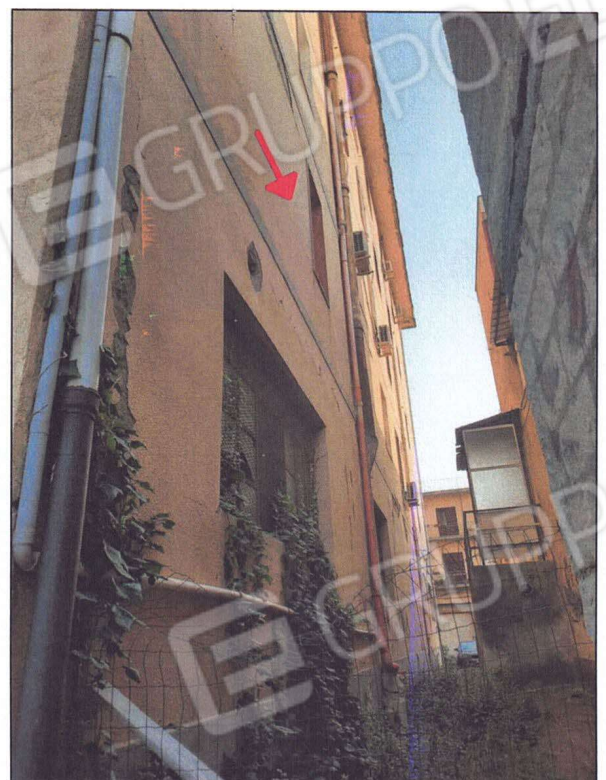
**Foto 9 - Foto del propetto nord in cui si affaccia l'abitazione con sole finestre su un'area molto ristretta.**
